## 事例16 (金属製品製造)

## 事例17（ビルピット）

## 事例 18 (ビルピット)

## 事例 19 (雨水マスからの悪臭)

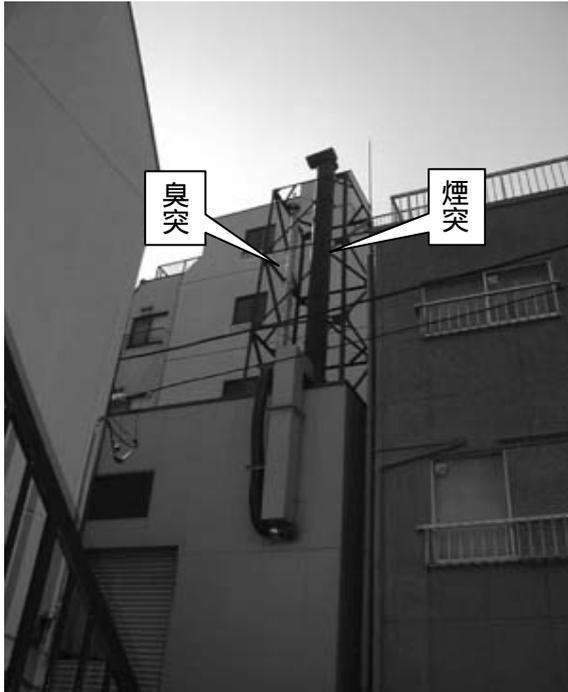
写真1 煙突と臭突の状況

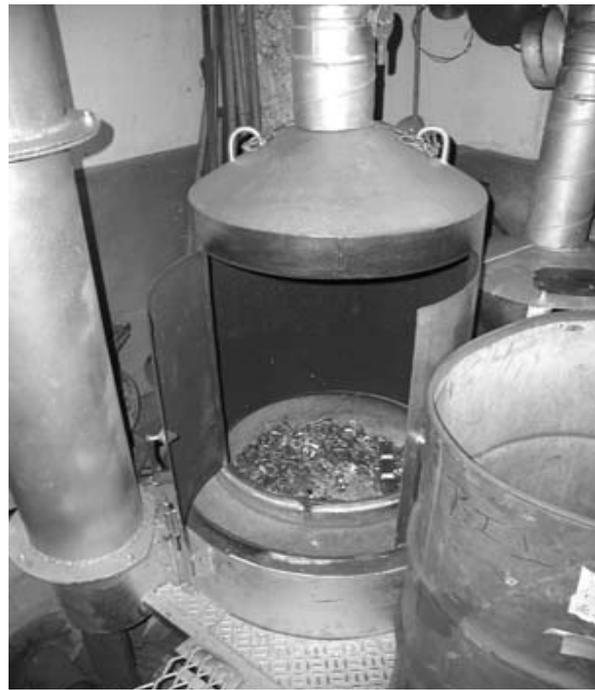
写真2 亜鉛溶解炉

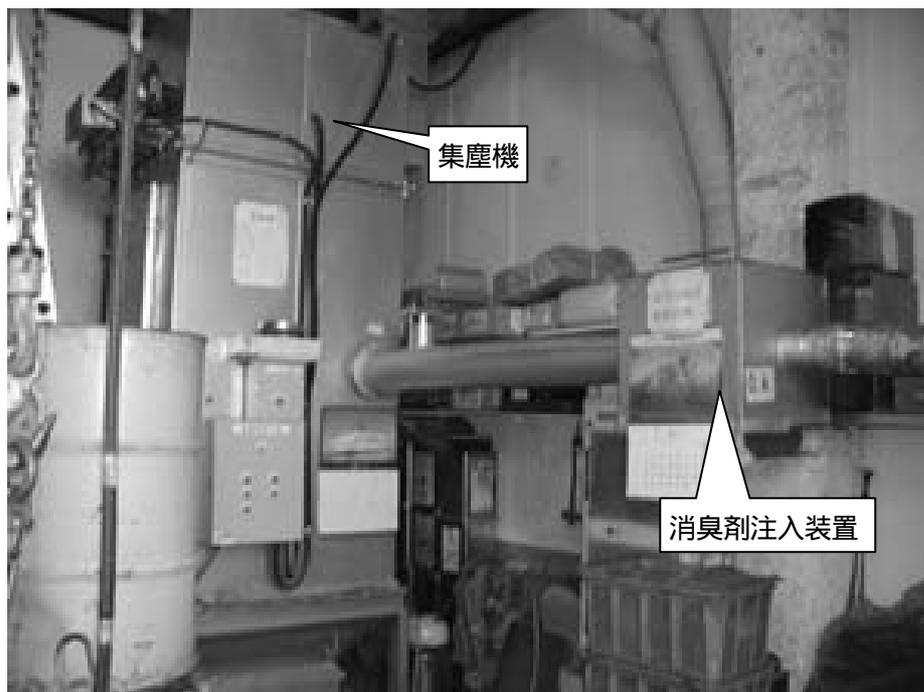
写真3 改善後の集塵機と消臭剤注入装置の設置状況

消臭装置の設置（対策にかかった費用は約100万円）

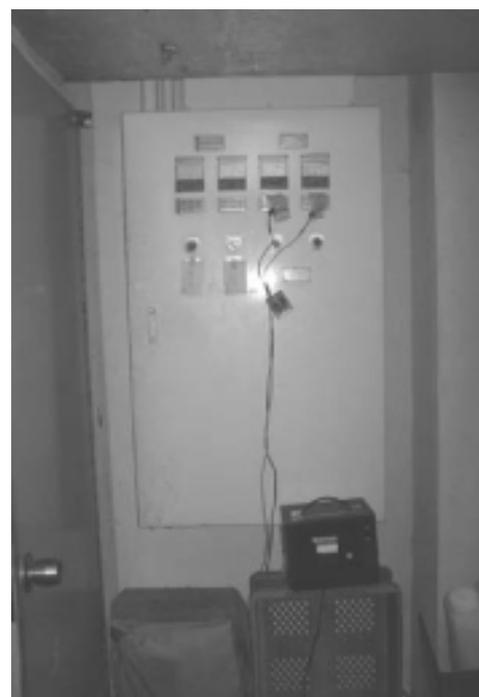
写真2 稼働状況記録計の取付状況

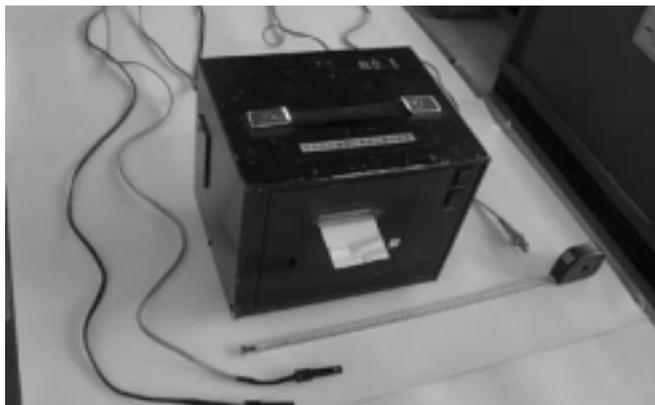
写真1 排水ポンプの稼働を記録する稼働状況記録計

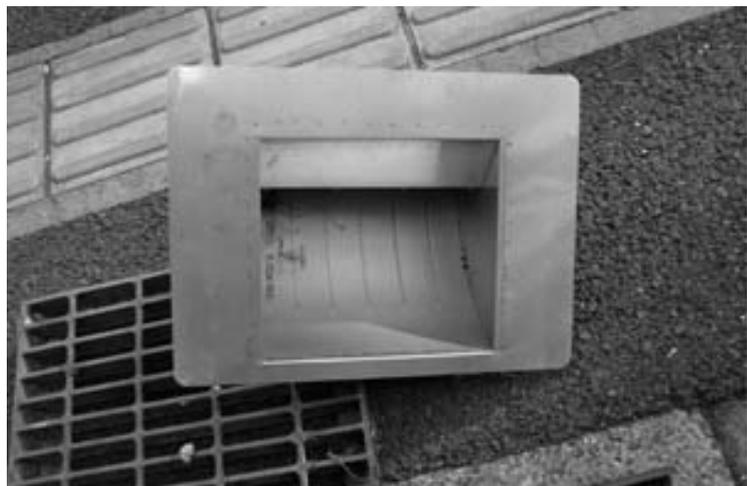
写真1 防臭リッドを上から見たところ

雨水ますへの臭気止め取り付け

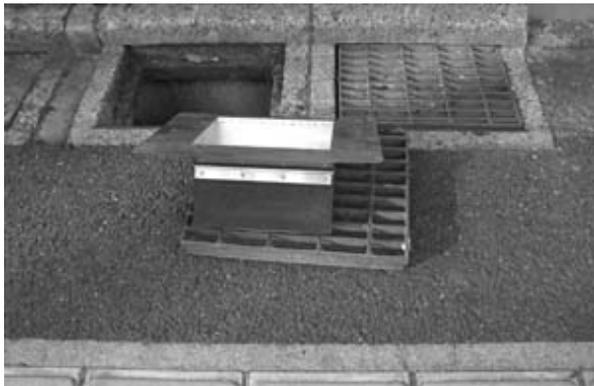
写真2 防臭リッドの側面

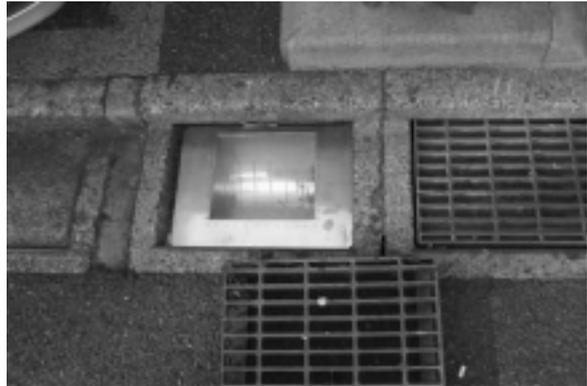
写真3 防臭リッドを雨水マスに設置した状態

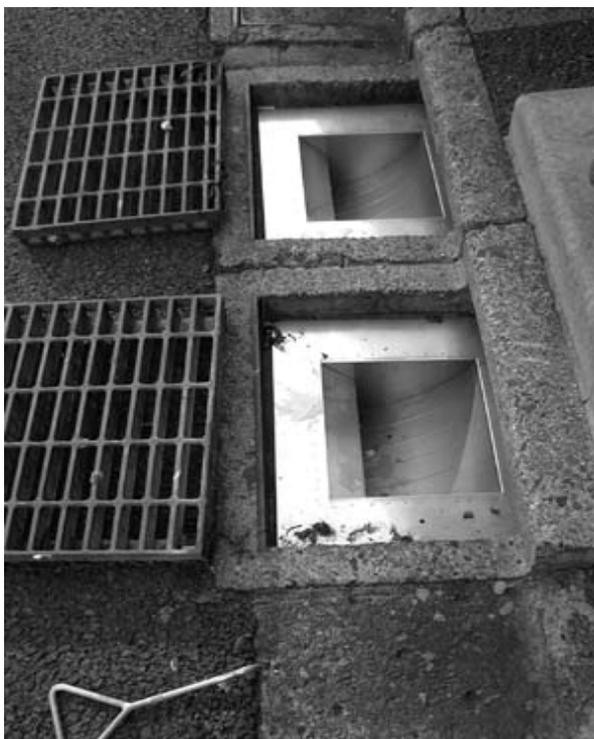
写真4 防臭リッドを設置（写真は2連のます）

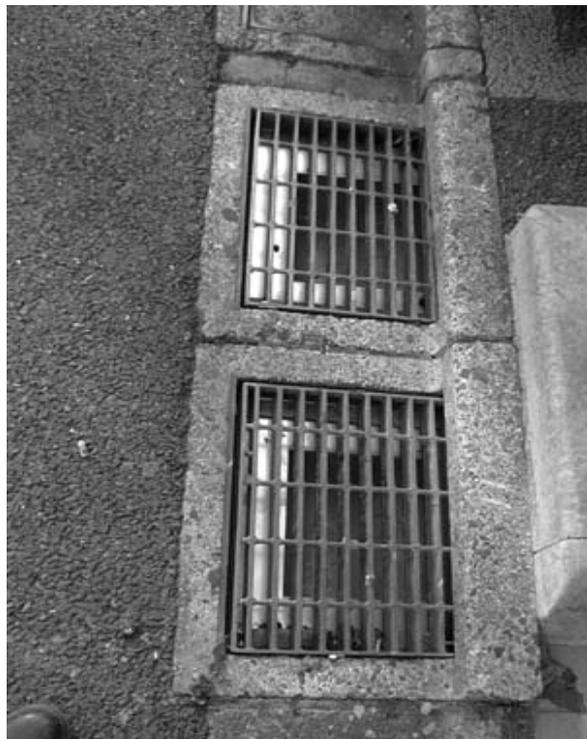
写真5 雨水マスのふたをして設置終了

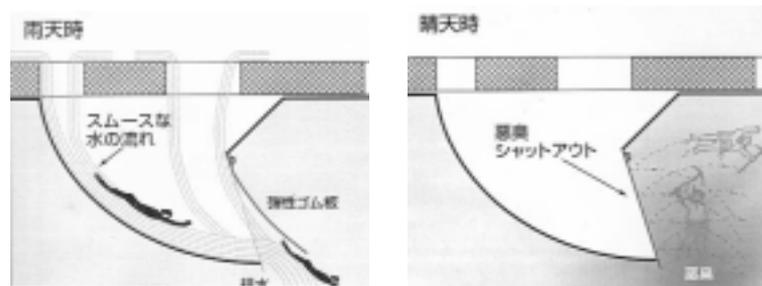
図 防臭リッドの防臭原理

雨天時はゴム板が開いて雨水を通すが、晴天時はふたが閉じて臭いを防止する
