改善箇所説明図

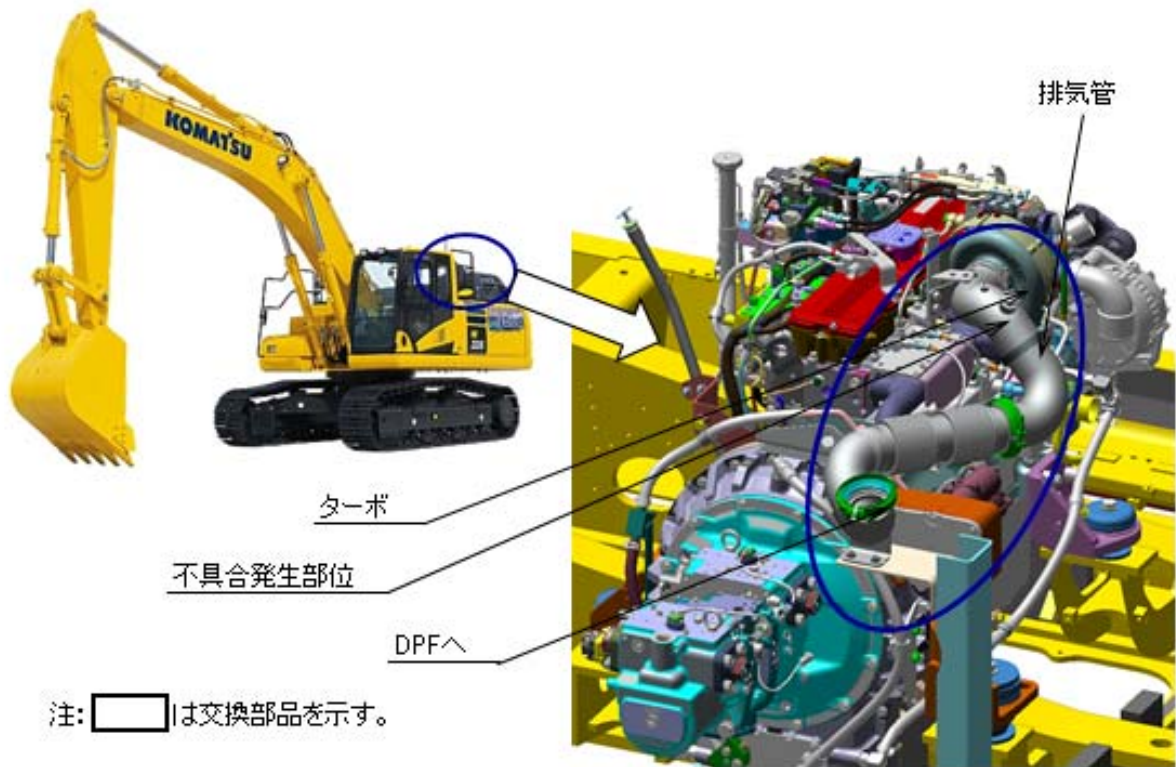
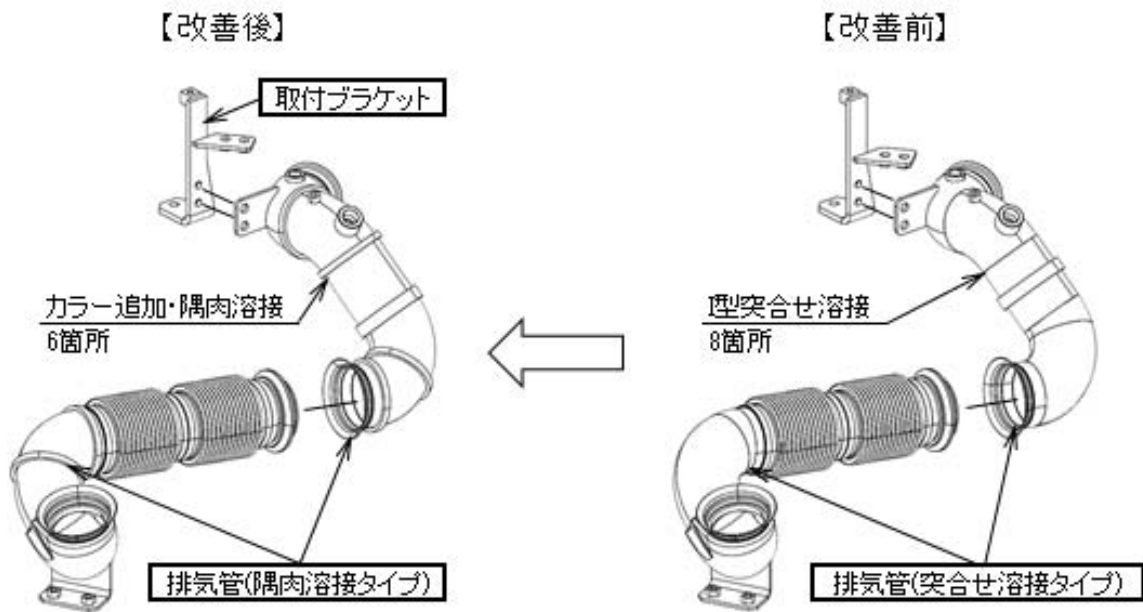
ショベル・ローダの排気管において、継手の溶接が不十分なため、そのままの状態で使用を続けると、原動機の振動等により溶接に亀裂が生じ、最悪の場合、その亀裂部から排気ガスが漏れるおそれがある。

全車両、排気管を改善品に交換する。

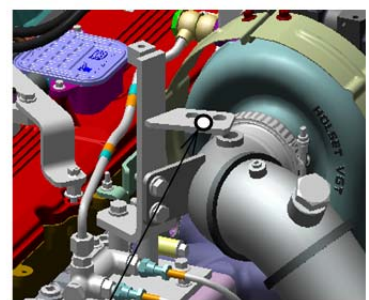
白色ペイントを塗布

右図のブラケットに白色ペイントを塗布し、識別する。
