－ 改善箇所説明図 －

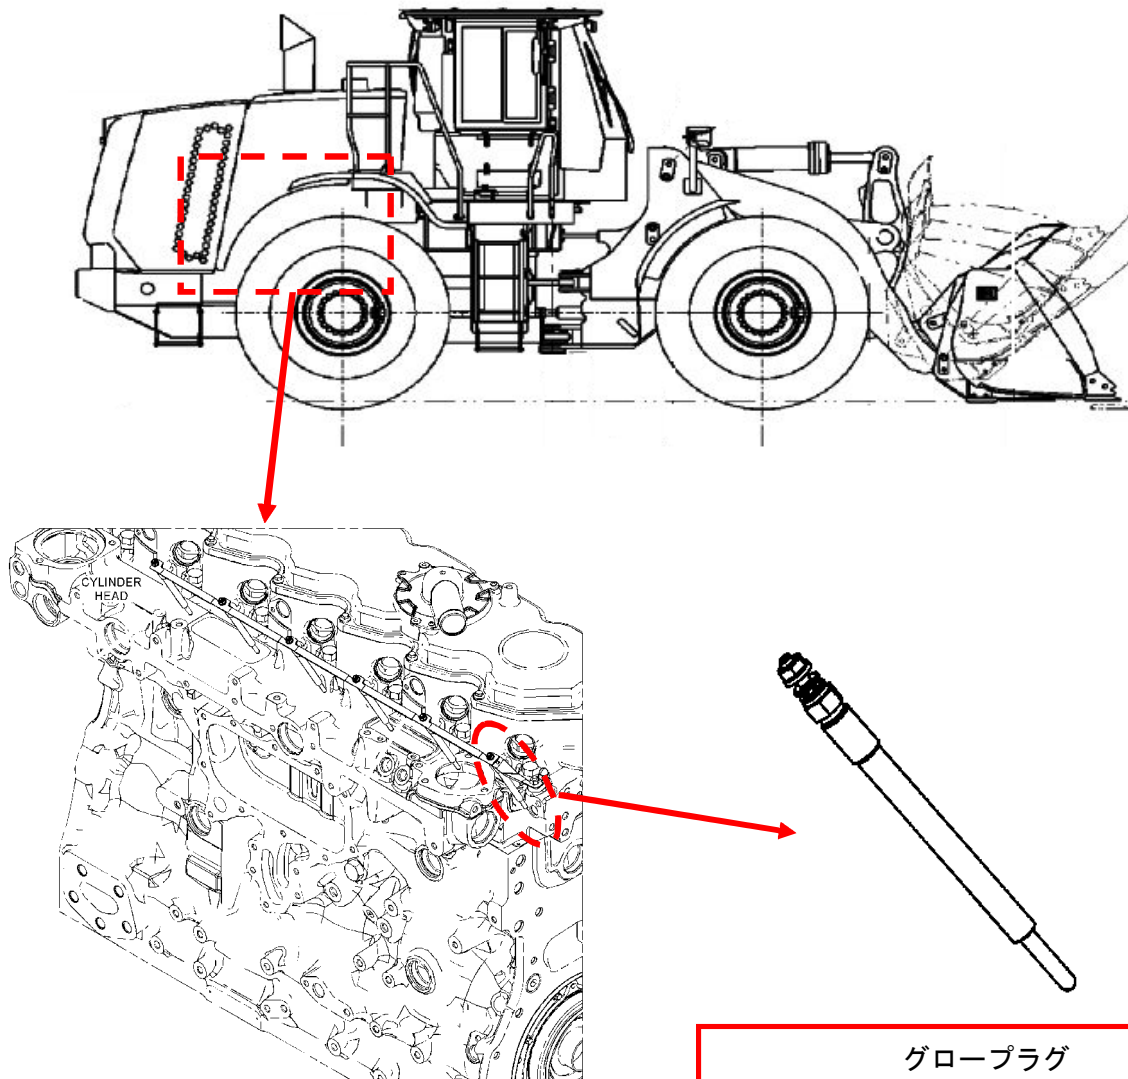
□は交換する部品を示す。

エンジンの各シリンダに取付けられているグロープラグにおいて、製造工程が不適切なため、グロープラグ内部で電氣的短絡が発生して損傷する場合があります。そのため、そのままの状態で使用をつづけると、エンジン始動性の悪化、運転中の振動・異音の発生、グロープラグの損傷箇所からシリンダ内のガスが外部へ漏出するなどの事象が発生するおそれがある。

全車両、グロープラグを改良品に交換する。

識別：改善実施済車については、キャブ後面ガラス左下、又は、運転席左支柱下部に
No. 13（改善措置届出番号）のステッカーを貼付けする。
