( 8 ) 風車の対策事例

発生源：風車	事例番号：14
苦情内容：なし（発生源の調査のみ）	
対策方法：なし（発生源の調査のみ）

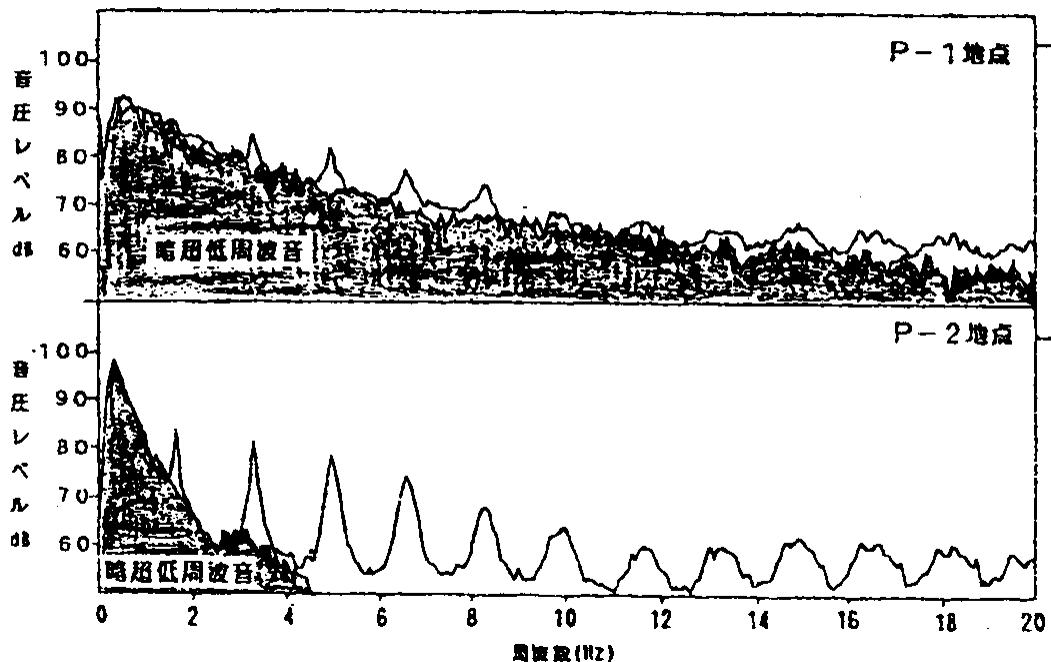
図2 P-1、P-2 地点における定格負荷時の音圧スペクトル

84dB, 81dB (風上 40m 位置)

1.65Hz (基本周波数), 3.3Hz (2 次)

- (1) 発生源及び発生原因の推定：翼が空気に与える衝撃により生ずるものと推定される。
- (2) 対策方法：なし

(周波数範囲：0～20Hz、分解能：50mHz、発電機回転数：1450rpm、ブレード回転数：49rpm、平均風速：15～16m/s)
