(11) ジェットエンジンの対策事例

発生源：ジェットエンジン	事例番号：19
苦情内容：物理的、心理的苦情（建具のがた鳴りで睡眠が妨げられる）	
対策方法：補助ダクトの設置

(1 2) 機械プレスの対策事例

(1 3) ガスエンジン対策事例

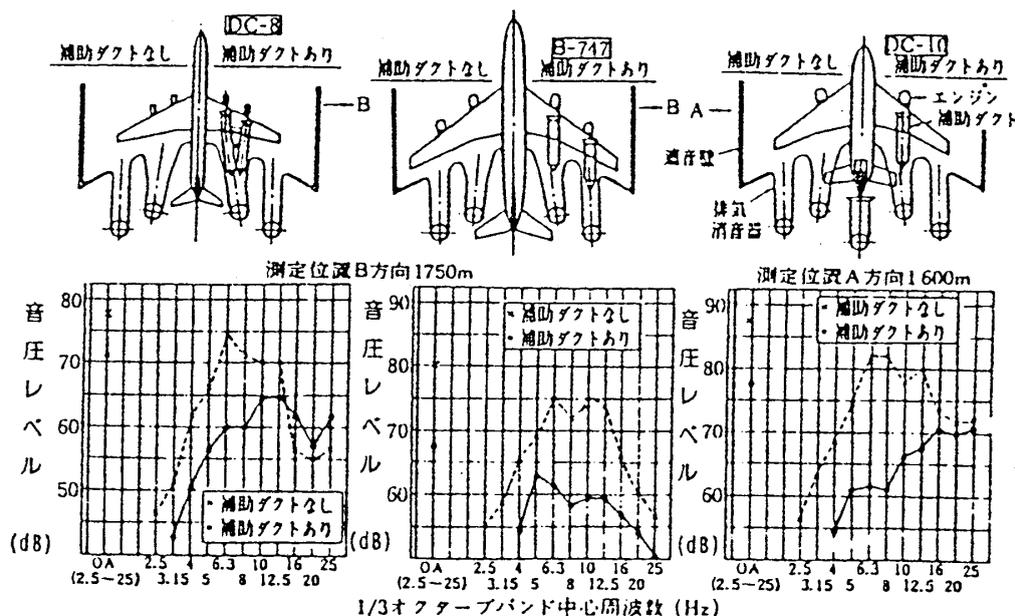
図2 補助ダクトによる低減効果

61dB(6.3Hz, 8Hz 共に)
- (2) 対策後の状況：窓ガラスのがたつきは無くなった。
- (3) その他：対策前は低周波音問題の目安になる値（6.3Hz：71dB，8Hz：72dB）と比較して大きく超えていたが、対策後はこれ以下になっている。

- (1) 発生源及び発生原因の推定：がた鳴りの発生時刻とジェットエンジンの試運転時刻が合致することから発生源が特定された。発生原因はジェット排気流と消音装置の相互作用によると推定された。
- (2) 対策方法：ジェット排気流がスムーズに消音装置に入るように、補助ダクトを設置した。

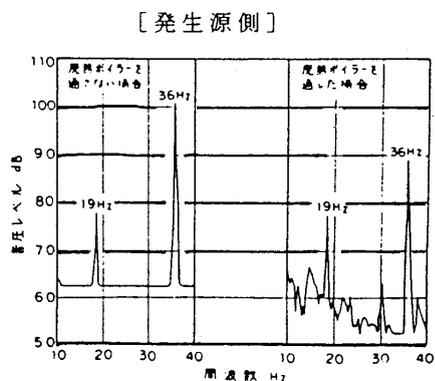
図2 煙突下 3m の地点の音圧レベル

- (5) 低周波音の音圧レベル：煙突下で 100dB
事務所で 80dB
- (6) 低周波音の卓越周波数：19Hz
36Hz

ガスエンジン排気音と煙突の共鳴現象

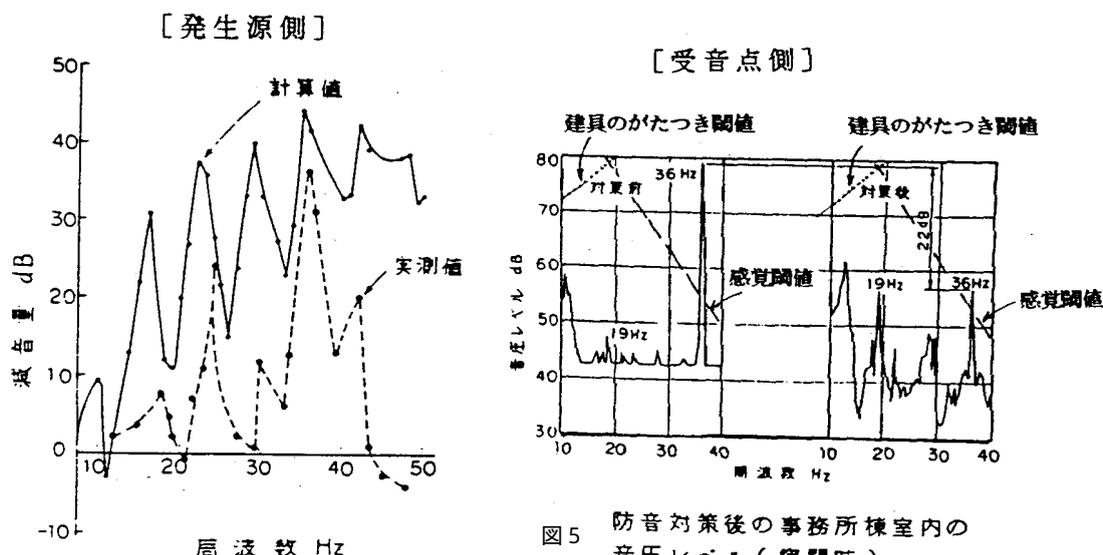
(1) 対策後の低周波音の音圧レベル：事務所の36Hzの音は58dBとなり22dB減衰した

図4 消音器減音量の計算値と実測値

図5 防音対策後の事務所棟室内の音圧レベル(窓閉時)

煙突頂部に小型サイレンサーを取り付け、煙突空洞部とで2段膨張型サイレンサーを構成させた。
