【事例－2】

発生源 : 乾燥機
苦情内容 : 窓ガラスの振動
対策方法 : 各種施設の改善を実施

< 苦情対応の概要 >

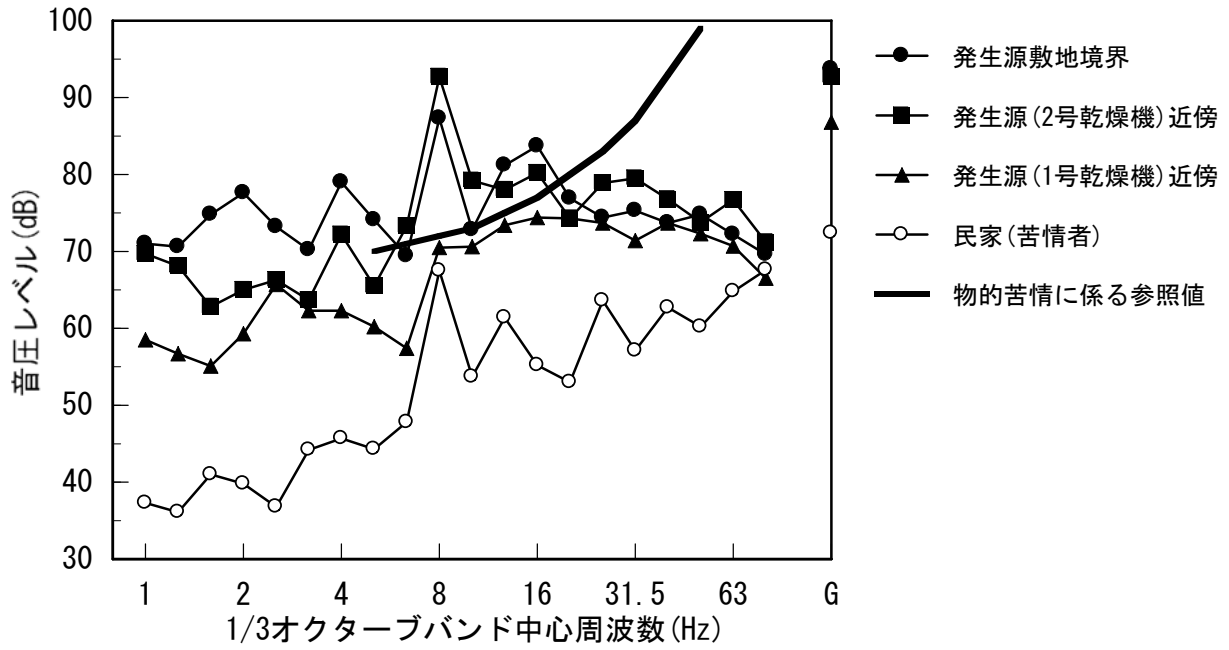
図3-2-2 低周波音の周波数特性 (対策前)

- ・測定結果は、8Hzが卓越しており、物的苦情参照値に近い値であった。
- ・苦情者宅に最も近い敷地境界での測定結果は、物的苦情参照値を超過していること、現場の確認時に調査員が苦情者宅で建具のがたつきを確認していることから、当該施設に起因すると判断された。
- ・なお、発生源と苦情者宅は約600m離れており、地盤振動の影響ではないと判断された。

- ・ダクトサポート補強（ダクトの振動防止）
- ・ダクト内に整流板設置（排気による風切音の抑制）
- ・昇降機周囲の天井・壁面にグラスウール内張り（騒音抑制）
- ・集塵機周囲に防音壁設置
- ・吸気口・ダクトの追加やバーナーの調整（吸排気のバランス改善）等

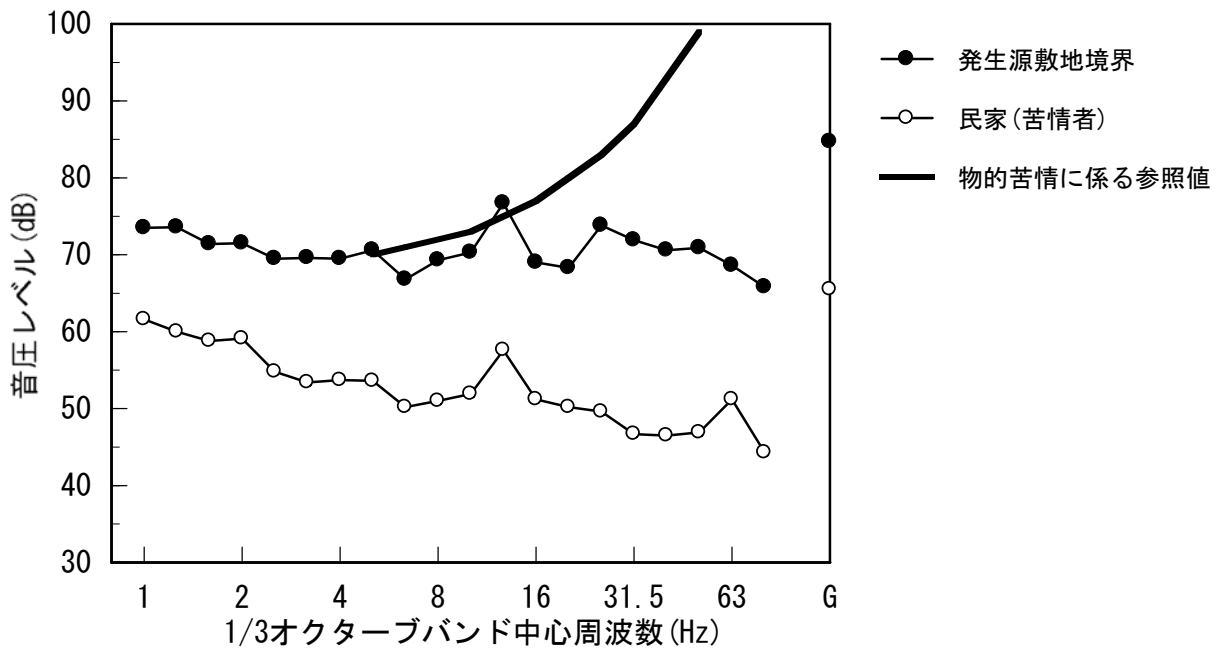
図3-2-3 低周波音の周波数特性 (対策後)

- ・測定の結果、苦情者宅でも8Hz成分が15dB以上低減し、改善が見られた。(図3-2-3参照)
