## 【事例－5】

発生源 : 振動ふるい
苦情内容 : 建物の変形、戸のがたつき
対策方法 : メーカーと対策方法を検討中

### < 苦情対応の概要 >

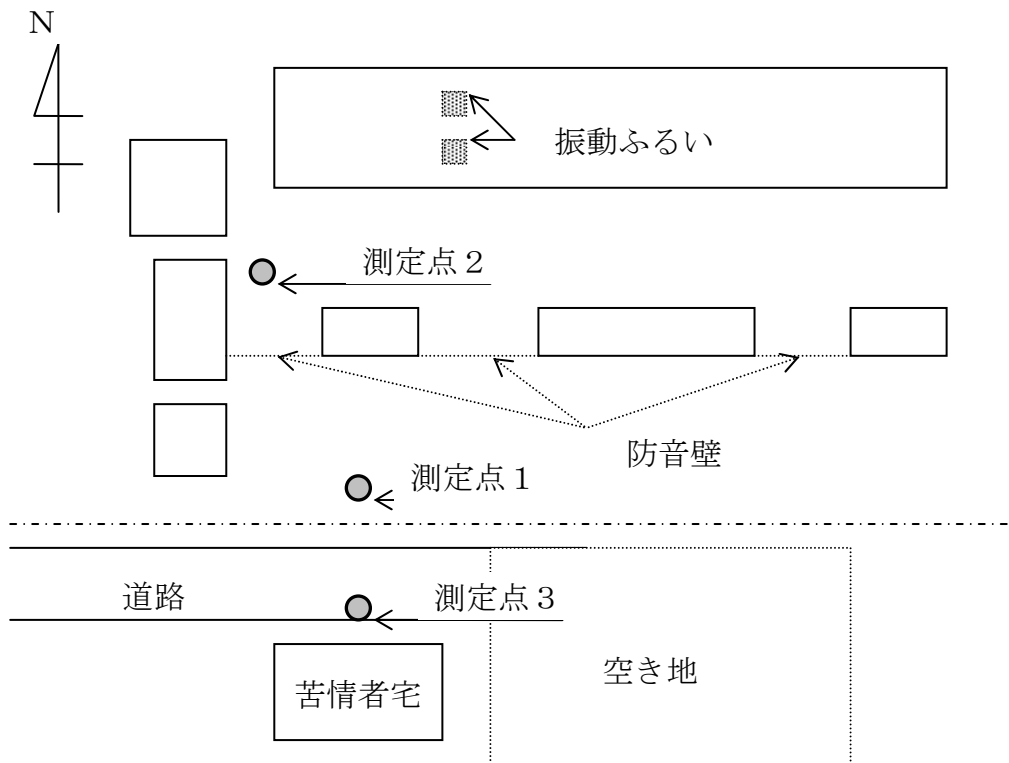
図 3-5-1 発生源側と苦情者宅の位置関係

- ・ 苦情者宅は振動ふるいが設置されている工場と苦情者宅が隣接している。
- ・ 過去に苦情が発生したことがあり、行政指導を行っている。

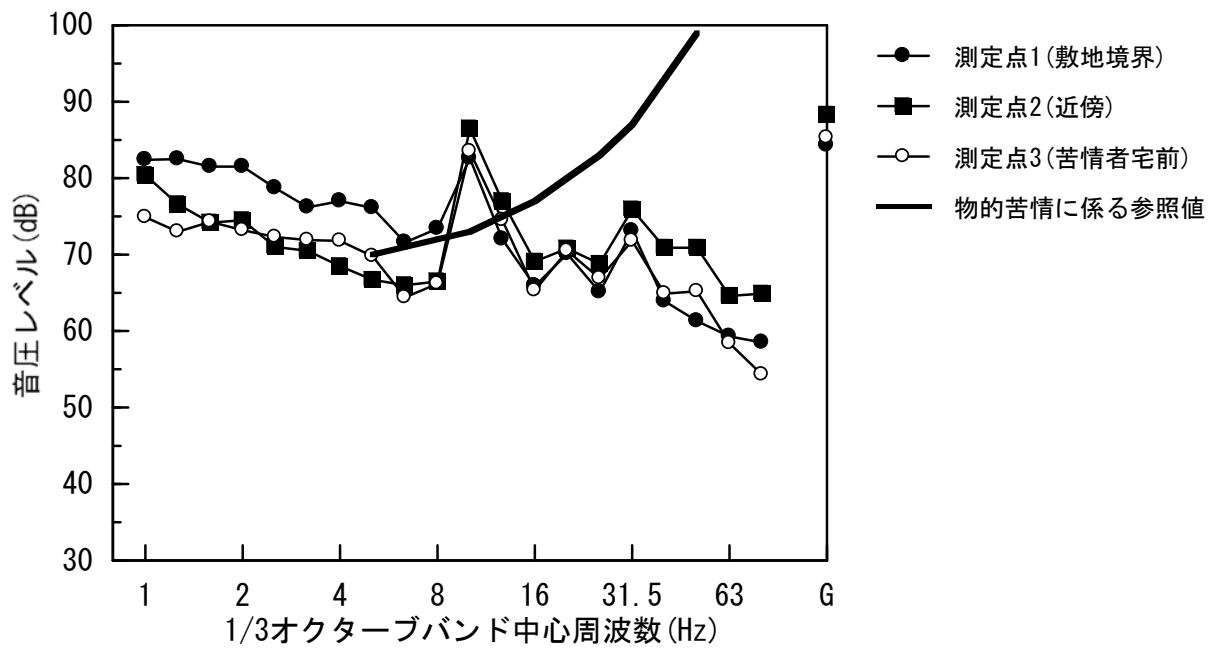
図3-5-2 低周波音の周波数特性(最大値)

- ・発生源近傍、敷地境界、苦情者宅屋外で 10Hz に卓越成分を持つ低周波音が観測された。(図 3-5-2 参照)
- ・苦情者宅屋外で観測された振動レベルは 41～47dB であった。

- ・苦情者宅屋外で観測された測定結果は 10Hz において物的苦情参照値を上回った。
- ・なお、建物が歪んだ原因が発生源によるものかどうかについては断定できない。(測定結果によれば、建物が歪むような振動、低周波音は観測されていない。)

- ・機械メーカーと相談し対策を検討することとなった。また、悪臭の苦情も申し立てられているため、話し合いによる対応をあわせて進める。
- ・現在は両方でコミュニケーションをとっているようで、その後市へは苦情は寄せられていない。
