低周波音対応事例集

平成 20 年 12 月

環境省水・大気環境局大気生活環境室

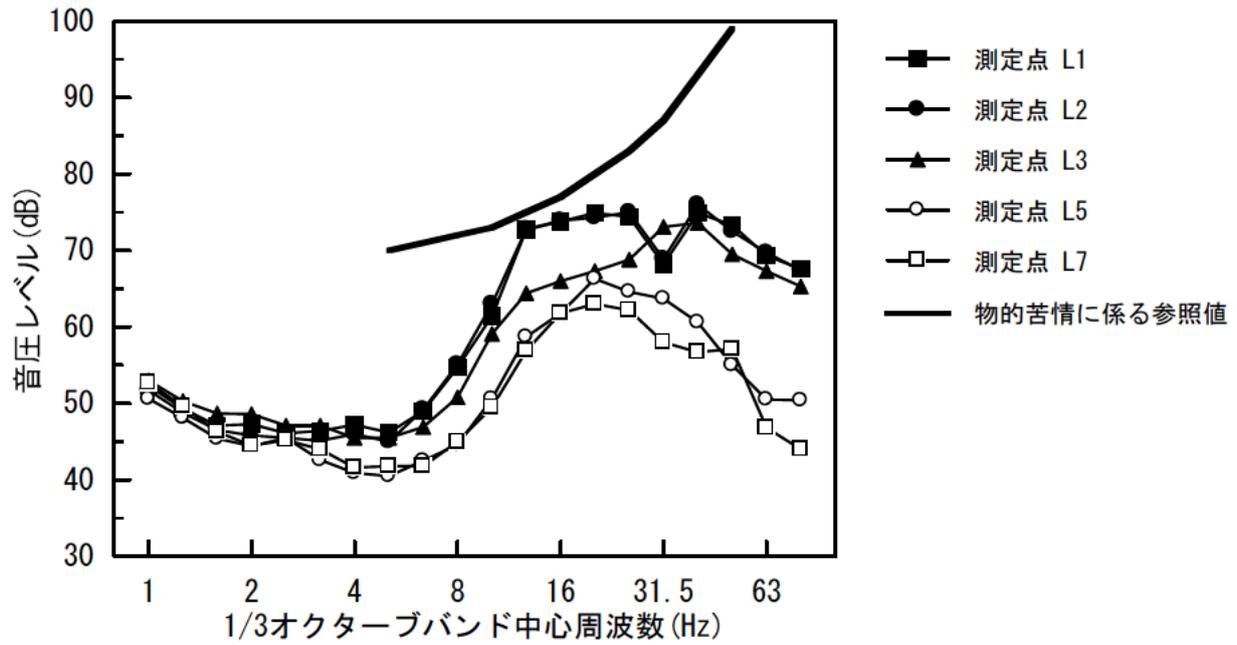
図3-1-2 低周波音測定結果（4/13測定；越流水深15cm）

頭首工（堰）の低周波音によると思われる苦情が寄せられたとの相談を発生源側より受ける。発生源側とともに苦情者宅を訪問し内容を聞いたところ、低周波音による物的影響と思われた。低周波音が発生する時期に発生源側により影響調査を行ったところ、頭首工が原因であると考えられた。そこで、発生源側で対策工事（スポイラー増設）を行った結果、苦情はなくなった。

（注）スポイラー；水膜分断装置のこと。水がゲートから落下する際、水膜が薄いと流れが不安定となって振動し、落下する水膜がスピーカのようになって低周波音を発生する場合がある。堰のゲート長手方向にスポイラーを設置することにより、越流する水膜を分断し水膜の振動を発生しないようにする。

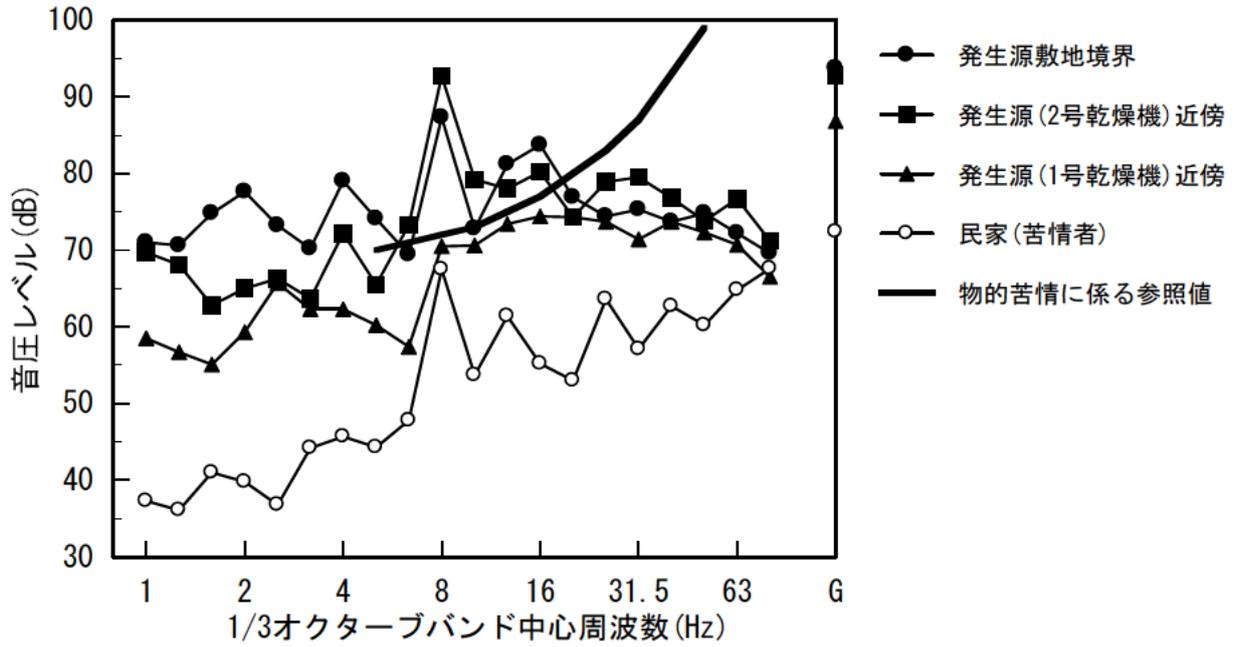
図3-2-2 低周波音の周波数特性（対策前）

- ・測定結果は、8Hzが卓越しており、物的苦情参照値に近い値であった。
- ・苦情者宅に最も近い敷地境界での測定結果は、物的苦情参照値を超過していること、現場の確認時に調査員が苦情者宅で建具のがたつきを確認していることから、当該施設に起因すると判断された。
- ・なお、発生源と苦情者宅は約600m離れており、地盤振動の影響ではないと判断された。

- ・ダクトサポート補強（ダクトの振動防止）
- ・ダクト内に整流板設置（排気による風切音の抑制）
- ・昇降機周囲の天井・壁面にグラスウール内張り（騒音抑制）
- ・集塵機周囲に防音壁設置
- ・吸気口・ダクトの追加やバーナーの調整（吸排気のバランス改善）等

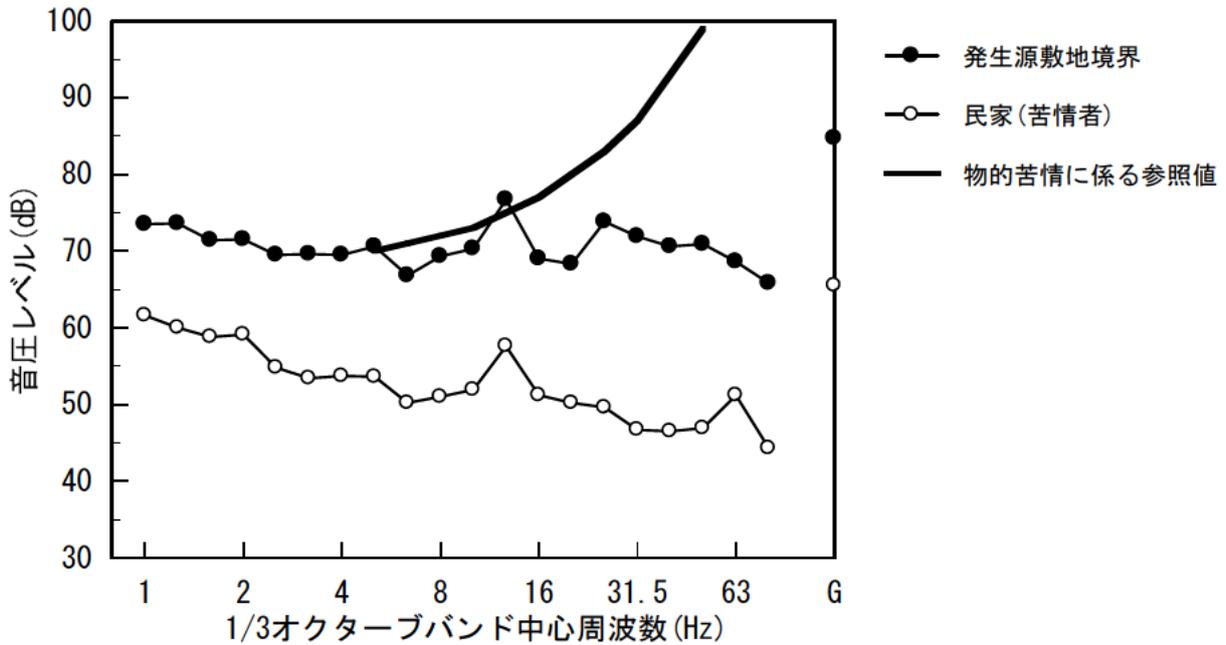
図3-2-3 低周波音の周波数特性（対策後）

- ・測定の結果、苦情者宅でも8Hz成分が15dB以上低減し、改善が見られた。(図3-2-3参照)

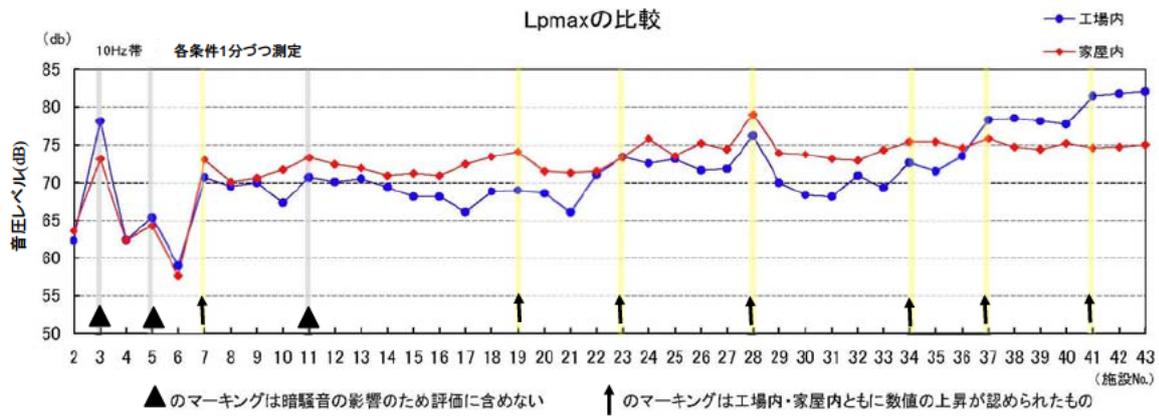
図 3-3-3 全停止状態から施設を順番に立ち上げたときのレベル推移 (調査 2)

- ・調査2：全施設停止から施設を順番に稼働して行ったところ、No.28のターボポンプを立ち上げたときから建具のがたつきが発生しており、低周波音の原因はメカニカルポンプを中心とするポンプ類にあるものと推定された。(表3-3-1参照) また、全施設稼働時には家屋内で $L_{pmax}(10\text{Hz})=75.0\text{dB}$ 、 $L_{peq}(10\text{Hz})=70.8\text{dB}$ の音圧レベルが観測された。
- ・調査3：メカニカルポンプを中心とするポンプ類を3段階に分けて停止させたところ、最終的に家屋内では $L_{pmax}(10\text{Hz})=69.0\text{dB}$ 、 $L_{peq}(10\text{Hz})=61.2\text{dB}$ となり、2段階目で扉のビリツキがなくなった。この結果、メカニカルポンプを中心とするポンプ類が原因であるものと立証された。(図3-3-3、図3-3-4参照)
- ・なお、調査2で工場内の発生源近傍より、苦情者宅内の音圧レベルが大きいところがあるが、吸い上げた空気を排出する排気ダクトが苦情者宅の方を向いていることが原因である可能性も考えられた。

- ・超低周波音対策の基本である発生源対策は困難と判断されたことから、工場を移転することとなった。
- ・なお、移転が完了するまでは、月に一回、市を通して苦情者に進捗状況を報告した。

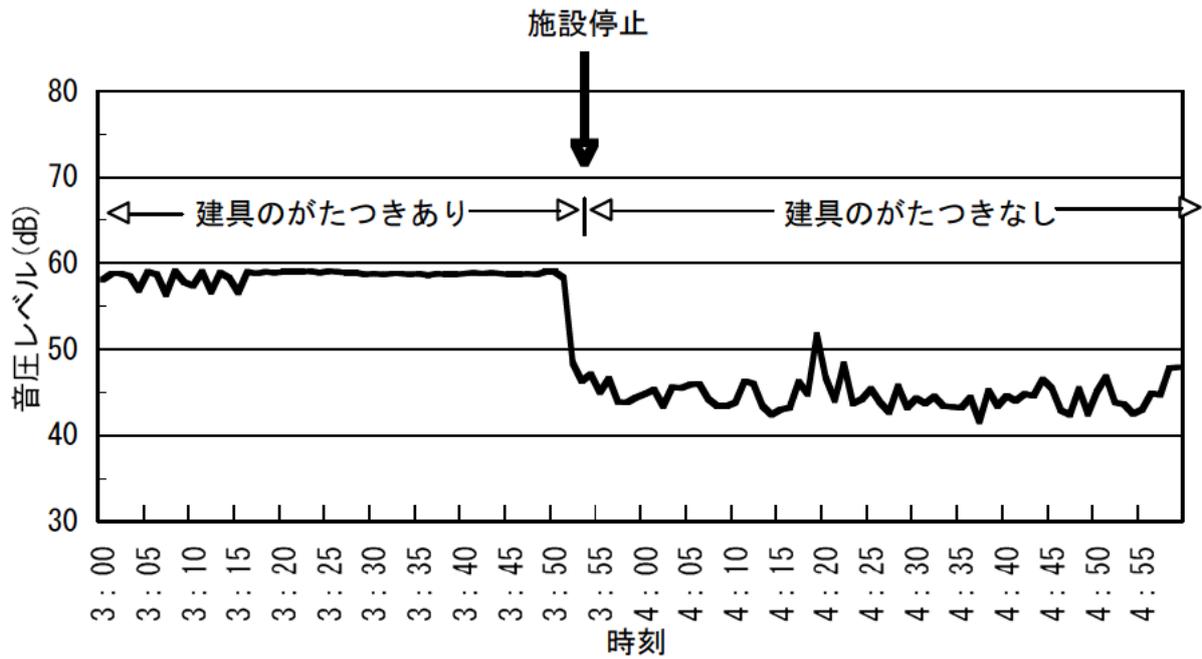
図3-4-3 苦情者宅建具のがたつきの有無における16Hz帯域の音圧レベル変動

- ・苦情者宅での連続測定と平面図
- ・がたつき音がする時は、16Hzが卓越し、その挙動は、がたつき音がしない時と比べると10dB高く、60dBであった。

- ・工場側と協議の結果、問題となる空気圧縮機の使用を控えることで解決した。

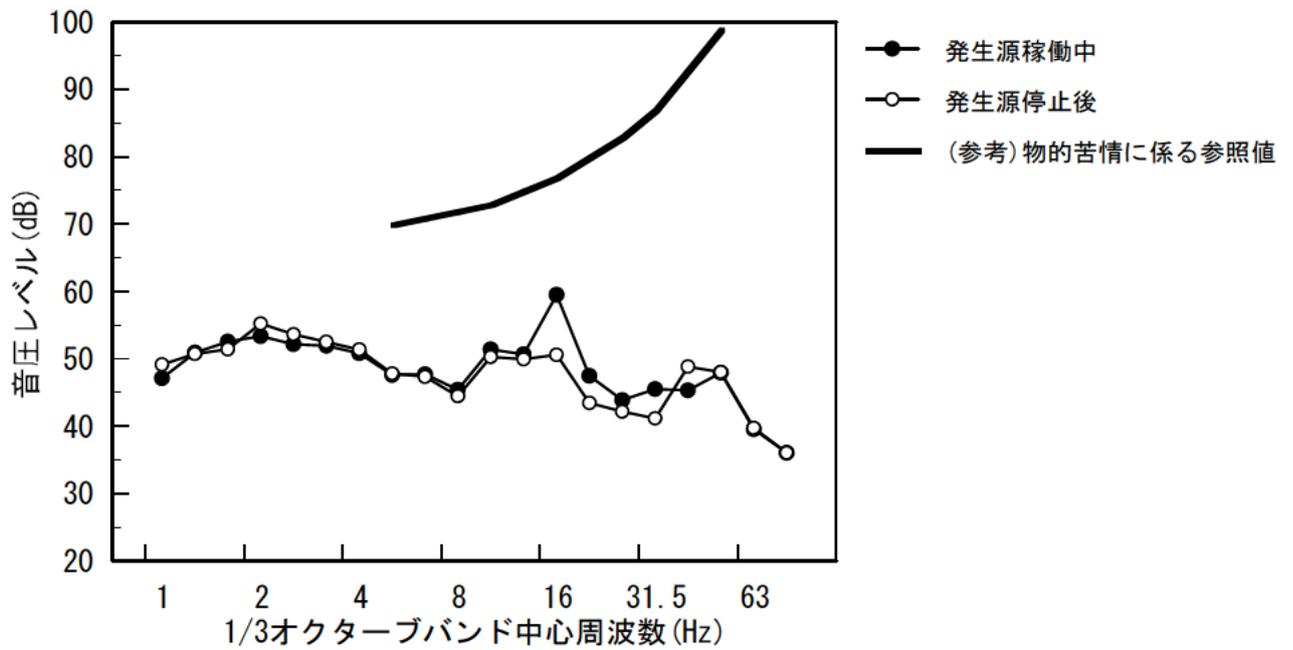
図3-4-6 発生源の稼働・停止時における苦情者宅の低周波音の周波数特性

- ・発生源の稼働条件との対応があったこと、実際に建具のがたつきを確認したこと、家屋内外で観測された振動は小さかったことから、10台ある空気圧縮機の中の1台の空気圧縮機からの低周波音が原因であると判断した。

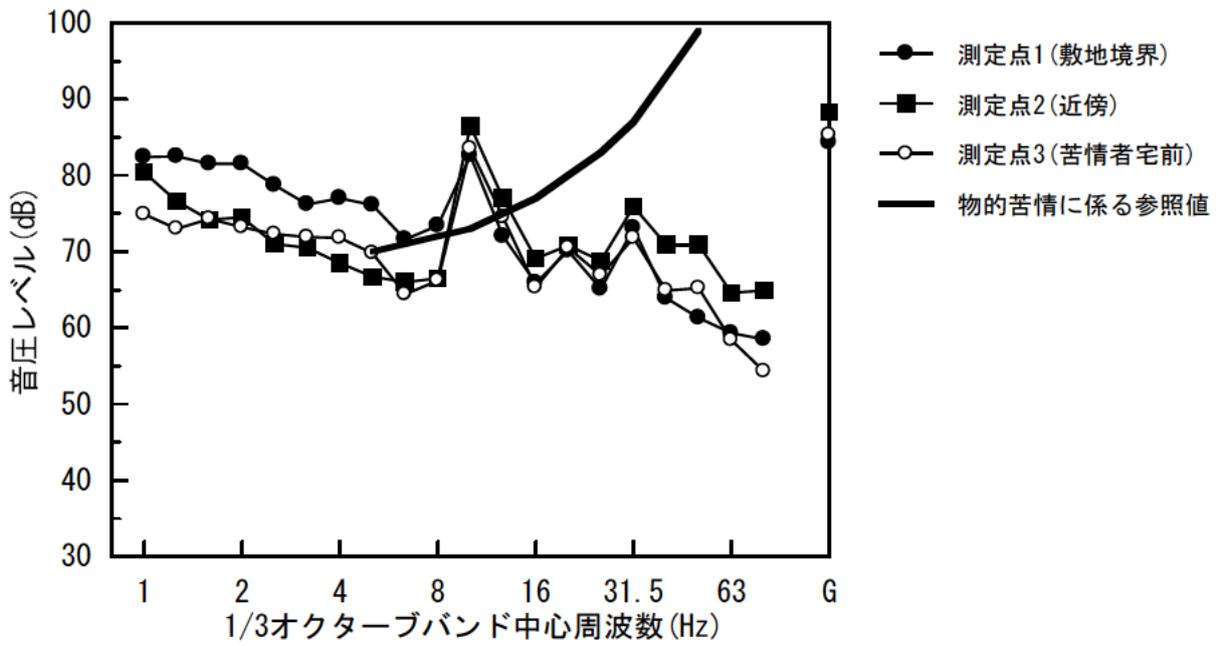
図3-5-2 低周波音の周波数特性(最大値)

- ・発生源近傍、敷地境界、苦情者宅屋外で 10Hz に卓越成分を持つ低周波音が観測された。(図 3-5-2 参照)
- ・苦情者宅屋外で観測された振動レベルは 41～47dB であった。

- ・機械メーカーと相談し対策を検討することとなった。また、悪臭の苦情も申し立てられているため、話し合いによる対応をあわせて進める。
- ・現在は両方でコミュニケーションをとっているようで、その後市へは苦情は寄せられていない。

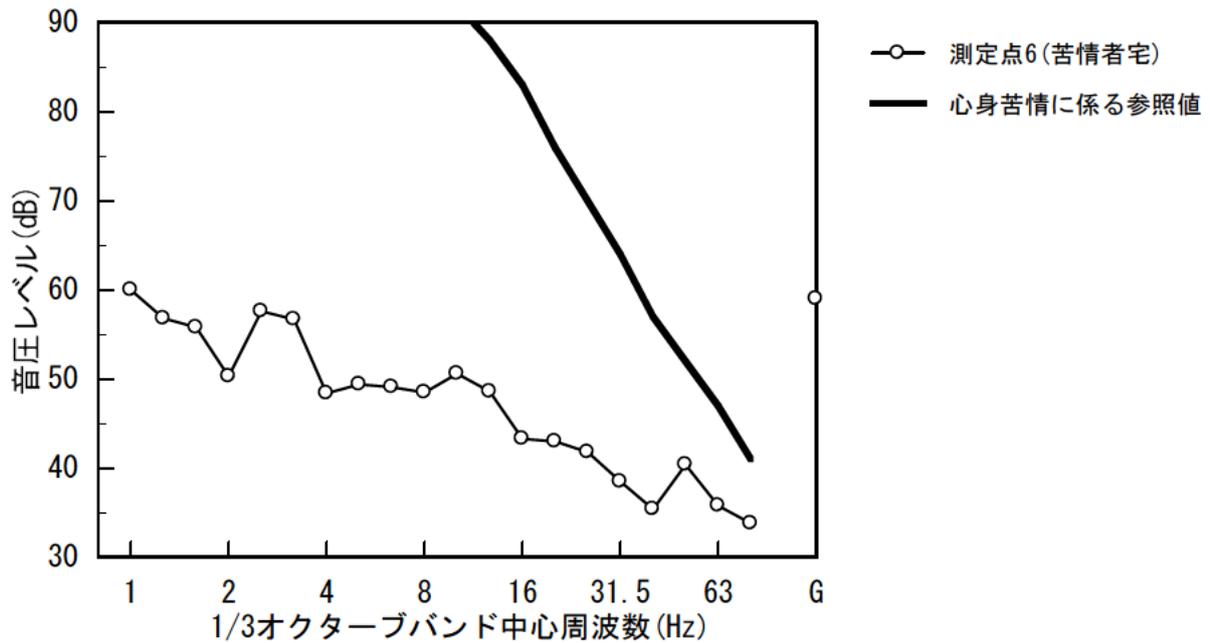
図3-7-3 低周波音の周波数特性(対策後 9月5日測定)

- ・再測定の結果を図3-7-3に示す。これによると対策後は、顕著な卓越周波数は認められなかった。

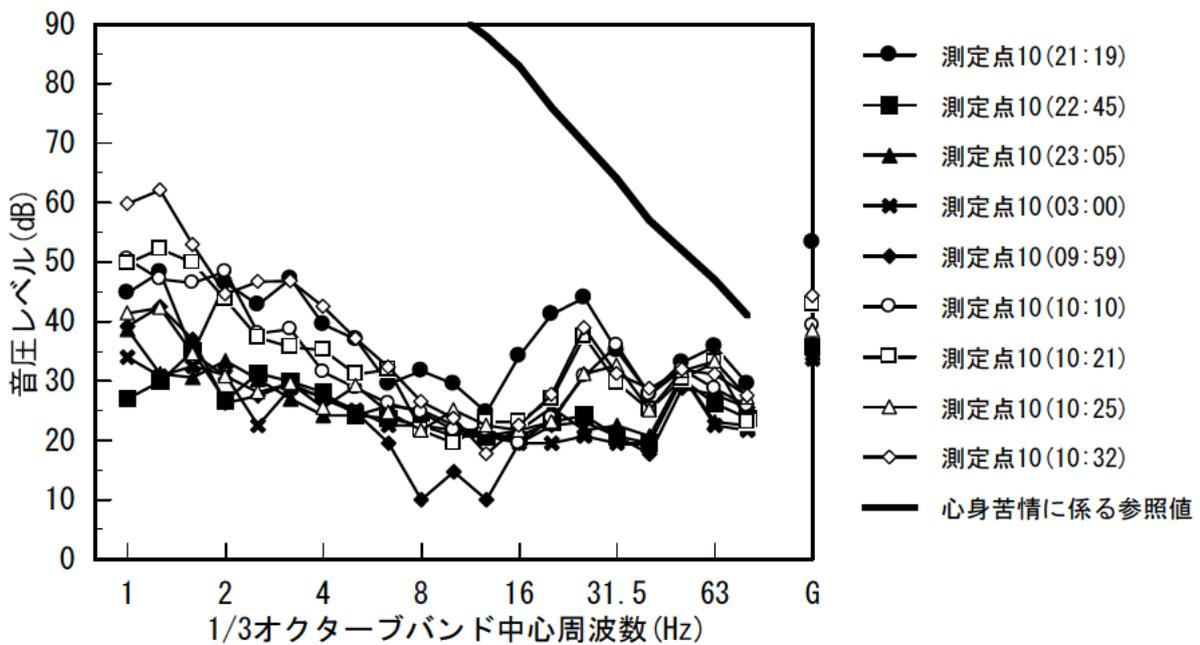
図 3-21-4 低周波音の周波数特性 (苦情者宅屋内 10月3日~4日)

・音量が極めて小さい低周波音ではない音（騒音）が原因であるか、苦情者の体調の問題であると判断された。

苦情者の話をできるだけよく聞き、部屋にいるときはテレビやステレオ等をつけて気分をまぎらわすことや、外出するなどのソフト的な対策を提案した。
