低周波音対応事例集

平成 20 年 12 月

環境省水・大気環境局大気生活環境室

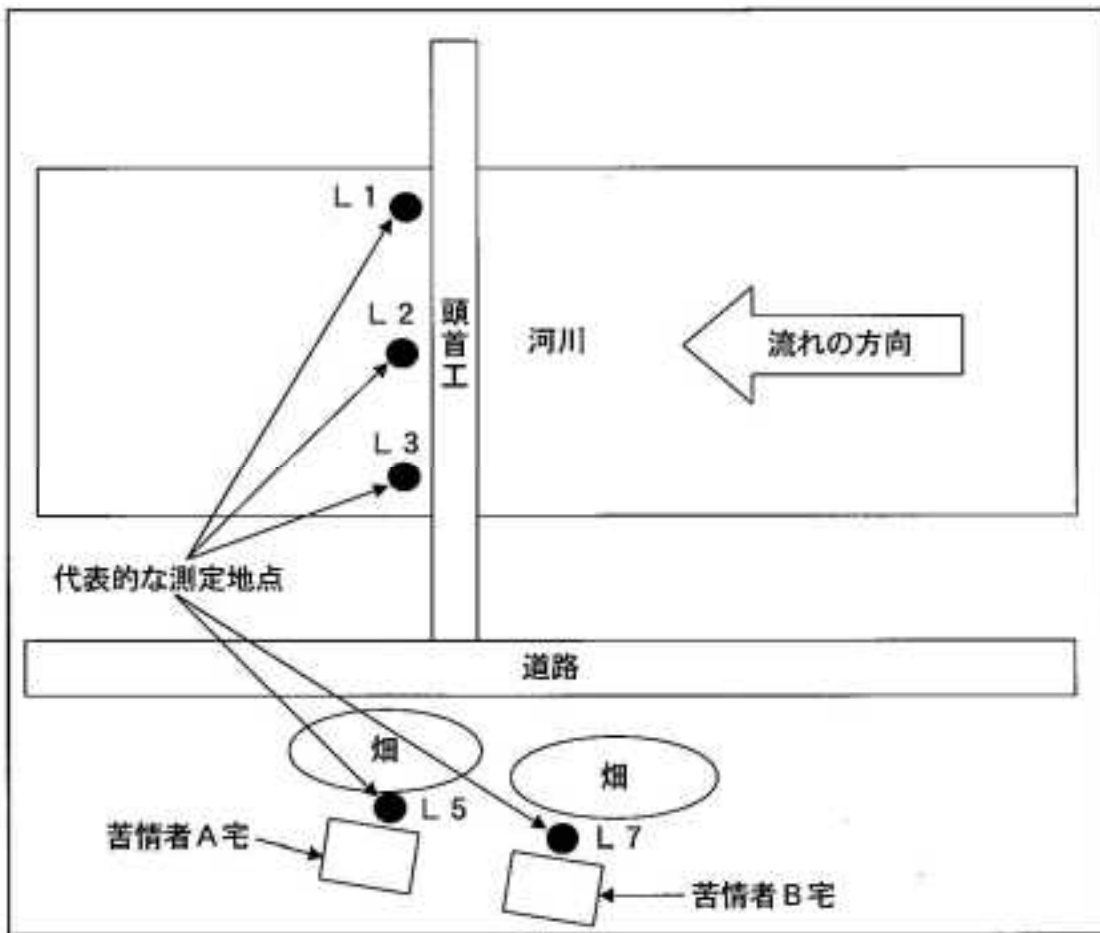
図 3-1-1 発生源側と苦情者宅の位置関係および代表的な測定地点

頭首工（堰）の低周波音によると思われる苦情が寄せられたとの相談を発生源側より受ける。発生源側とともに苦情者宅を訪問し内容を聞いたところ、低周波音による物的影響と思われた。低周波音が発生する時期に発生源側により影響調査を行ったところ、頭首工が原因であると考えられた。そこで、発生源側で対策工事（スポイラー増設）を行った結果、苦情はなくなった。

（注）スポイラー；水膜分断装置のこと。水がゲートから落下する際、水膜が薄いと流れが不安定となって振動し、落下する水膜がスピーカのようになって低周波音を発生する場合がある。堰のゲート長手方向にスポイラーを設置することにより、越流する水膜を分断し水膜の振動を発生しないようにする。

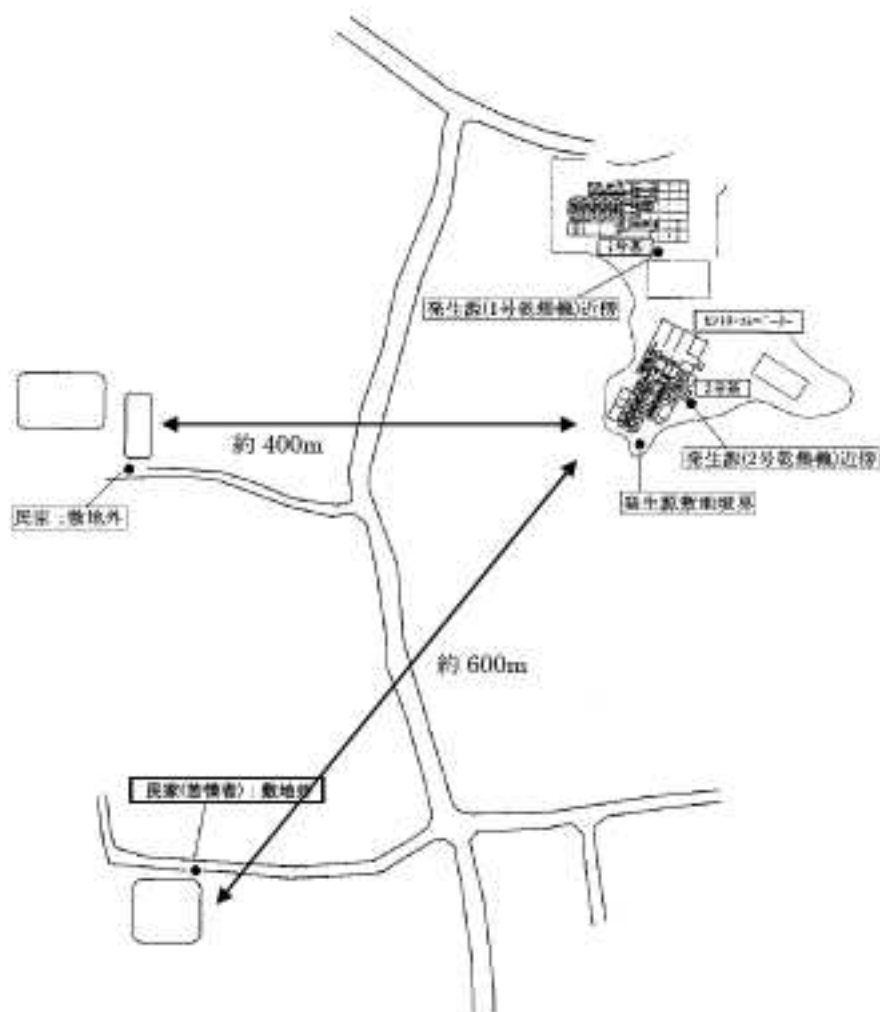
図 3-2-1 発生源側と苦情者宅の位置関係

カントリーエレベータの建設当時から、夜、周りが静かになると窓ガラスが振動するという訴えがあり、調査を行った。苦情者宅に最も近い敷地境界での測定結果は、手引書に記載されている物的苦情に関する参照値を上回っていたが、苦情者宅における測定結果は参照値を下回った。現場調査時に調査員が建具のがたつきを確認していること、特定の建具のがたつきことから低周波音によるものと判断された。役場からの要請に基づき、事業者による各種施設改善が行われた結果、苦情者宅に最も近い敷地境界・苦情者宅の測定結果ともに改善が見られ、苦情者を含む周辺住民からも許容限度内であるとの了解を得た。

- ・測定の結果、苦情者宅でも8Hz成分が15dB以上低減し、改善が見られた。(図3-2-3参照)

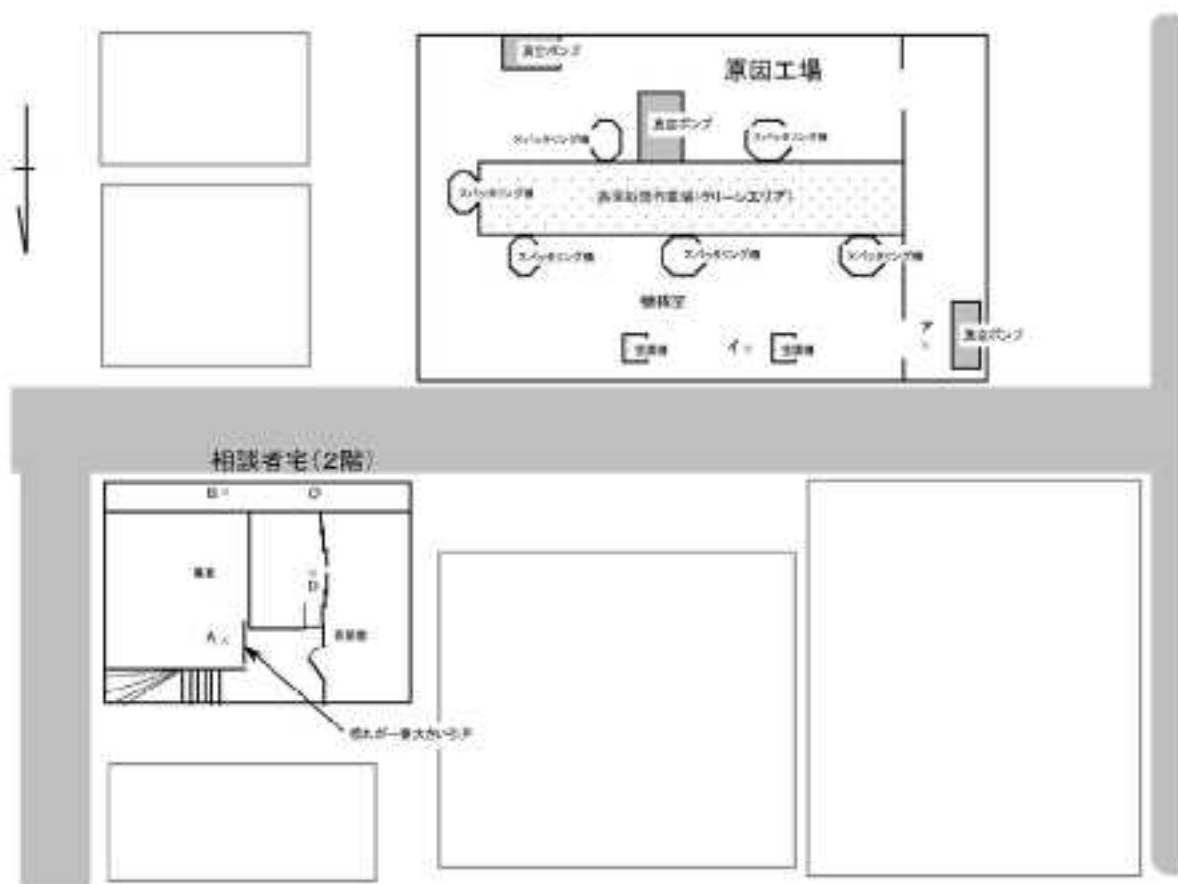
図 3-3-1 発生源側と相談者の位置関係

- ・主な施設の配置、および苦情者宅との位置関係は図3-3-1に示す通り。工場内には多くの施設が設置されている。

- ・超低周波音対策の基本である発生源対策は困難と判断されたことから、工場を移転することとなった。
- ・なお、移転が完了するまでは、月に一回、市を通して苦情者に進捗状況を報告した。

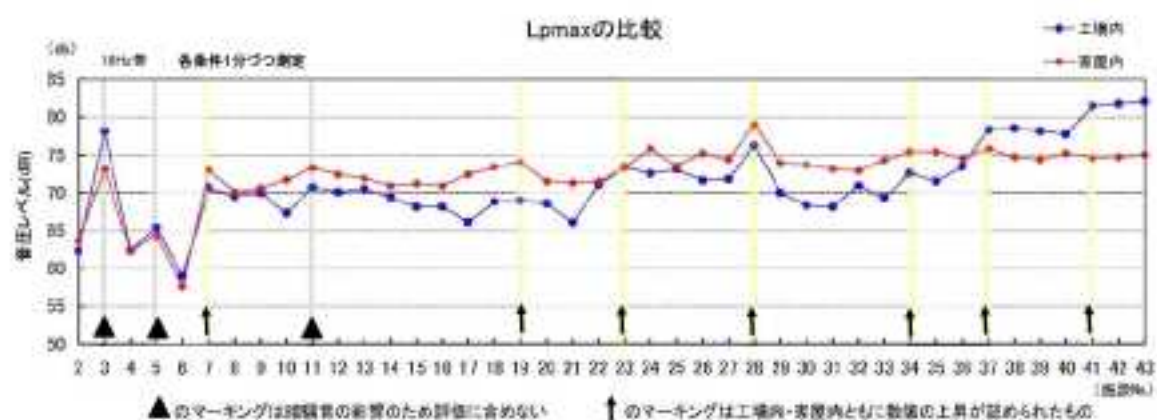
図 3-3-3 全停止状態から施設を順番に立ち上げたときのレベル推移 (調査 2)

- ・調査2：全施設停止から施設を順番に稼働して行ったところ、No.28のターボポンプを立ち上げたときから建具のがたつきが発生しており、低周波音の原因はメカニカルポンプを中心とするポンプ類にあるものと推定された。(表3-3-1参照) また、全施設稼働時には家屋内で $L_{pmax}(10\text{Hz})=75.0\text{dB}$ 、 $L_{peq}(10\text{Hz})=70.8\text{dB}$ の音圧レベルが観測された。
- ・調査3：メカニカルポンプを中心とするポンプ類を3段階に分けて停止させたところ、最終的に家屋内では $L_{pmax}(10\text{Hz})=69.0\text{dB}$ 、 $L_{peq}(10\text{Hz})=61.2\text{dB}$ となり、2段階目で扉のビリツキがなくなった。この結果、メカニカルポンプを中心とするポンプ類が原因であるものと立証された。(図3-3-3、図3-3-4参照)
- ・なお、調査2で工場内の発生源近傍より、苦情者宅内の音圧レベルが大きいところがあるが、吸い上げた空気を排出する排気ダクトが苦情者宅の方を向いていることが原因である可能性も考えられた。

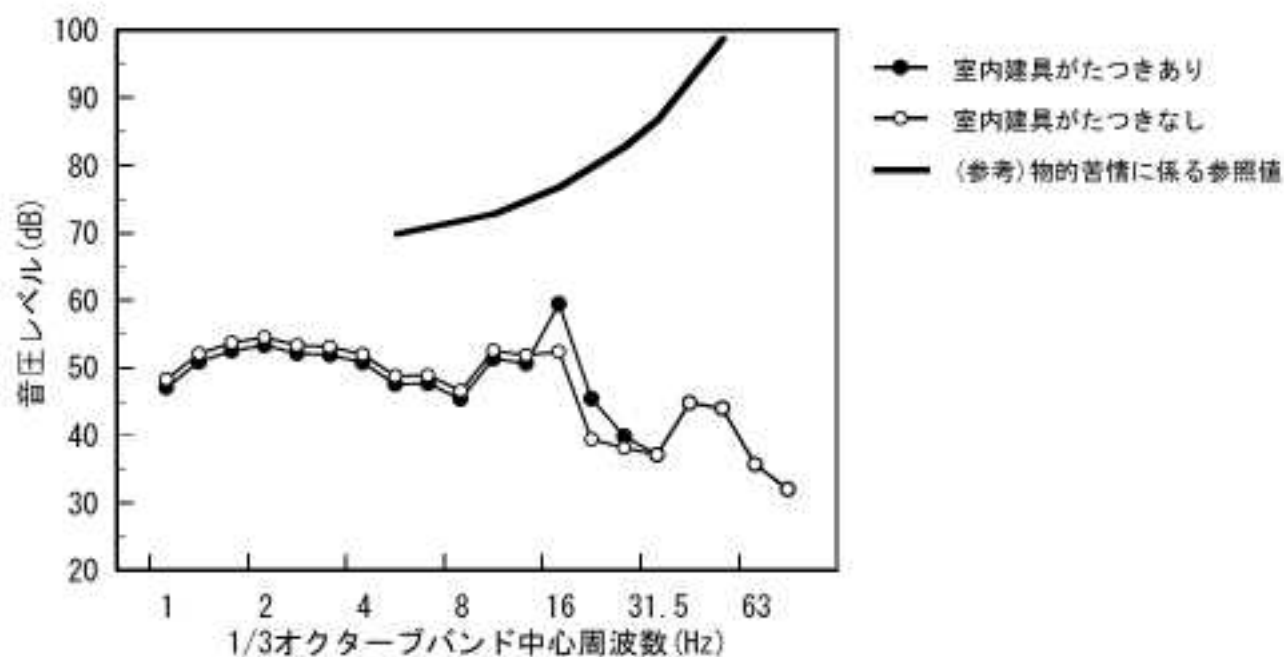
図3-4-5 苦情者宅建具のがたつきの有無と観測された低周波音の周波数特性

- ・苦情者宅での連続測定と平面図
- ・がたつき音がする時は、16Hzが卓越し、その挙動は、がたつき音がしない時と比べると10dB高く、60dBであった。

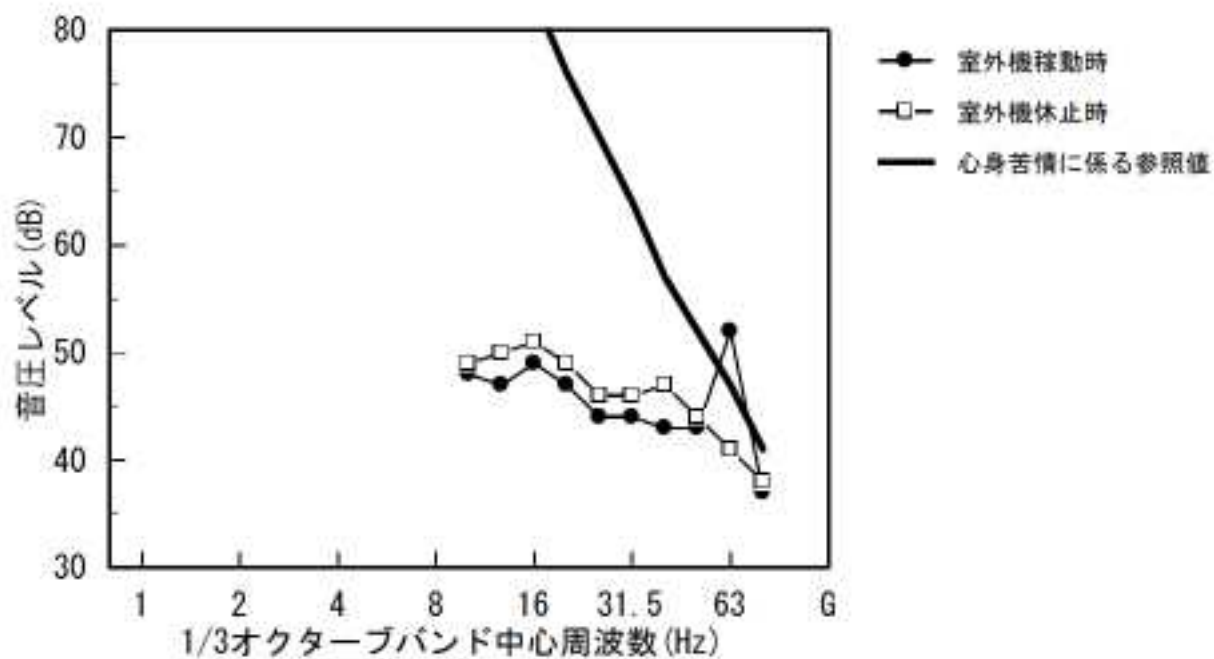
図3-6-2 低周波音の周波数特性 (苦情者宅屋内 台所)

- 発生源と推定される施設の確認
 - ・ 空調機用室外機が間欠的に作動することを確認した。
- 調査員の所感
 - ・ 音が聞こえる（感じる）。地盤振動はない。
 - ・ 建具のがたつきは確認できなかった。圧迫感も不快感も感じなかった。
 - ・ 建具のがたつきと圧迫感については、苦情者の申し立て内容と調査員の把握した内容の対応がとれていない。

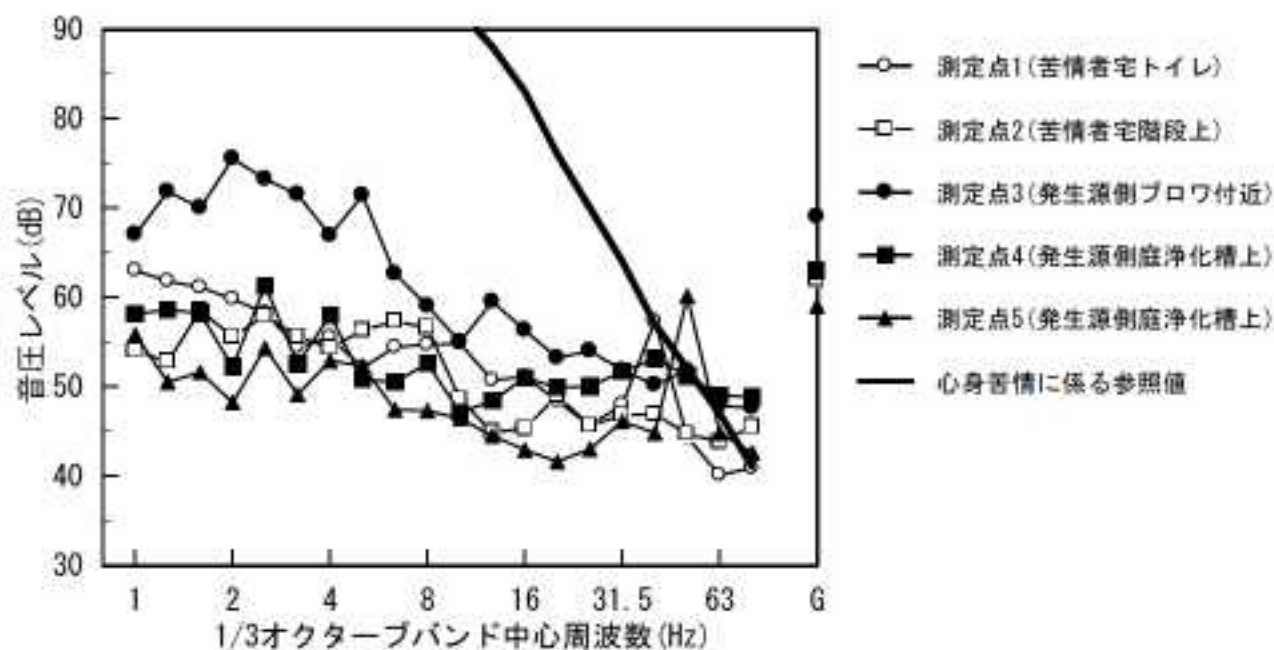
図3-7-2 低周波音の周波数特性(対策前 4月16日測定)

- ・ 建具等のがたつきも地盤振動もない。
- ・ 音が聞こえ（感じられ）、トイレ、階段で圧迫感がある。
- ・ 家屋内の部屋毎の感じ方の違いがあり、部屋の中では壁際で強く感じる。

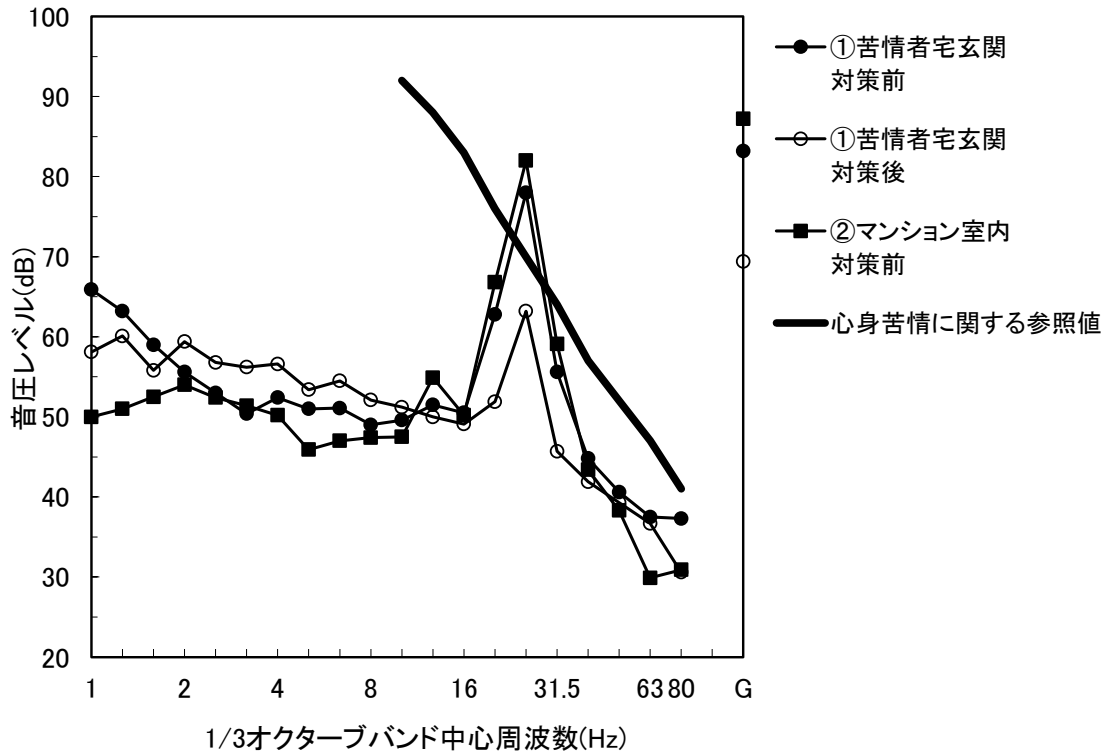
図 3-23-2 対策前・対策後の苦情者宅における低周波音の測定結果

- ・25 Hz の周波数帯の音圧レベルの低減が確認できた（図 3-23-4 参照）。
- ・対策後の苦情者宅内での測定を行ったところ、25 Hz の周波数帯の音圧レベルの低減を確認し、心身に係る苦情に関する参照値を下回っていた（図 3-23-2 参照）。
- ・苦情者宅および屋外で唸るような音を感じるものの、物が揺れる現象は無くなった。
- ・苦情者が現状に満足を示したため、対応を終了した。
