千葉市の事案における物理探査等調査の結果と今後の対応について(案)

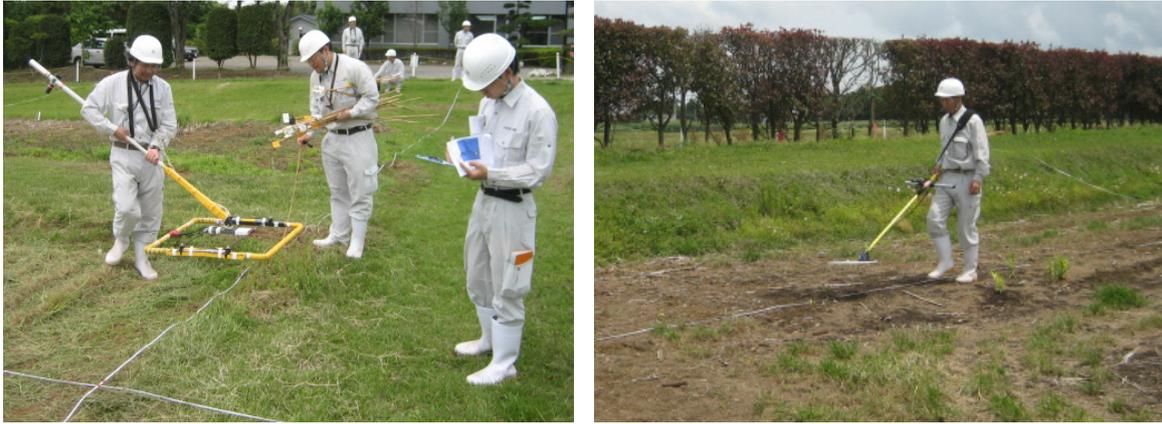
図1 物理探査実施状況

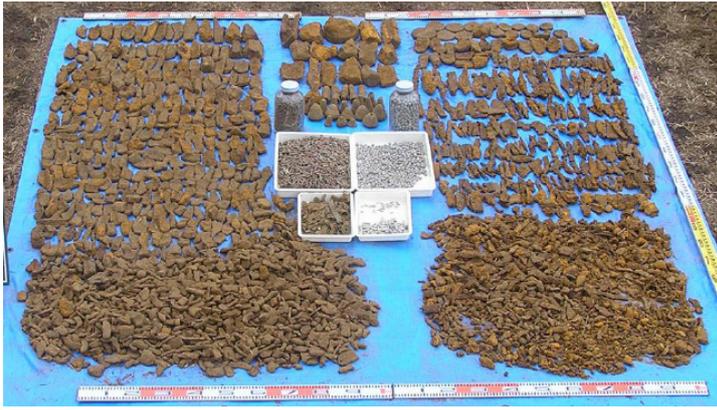
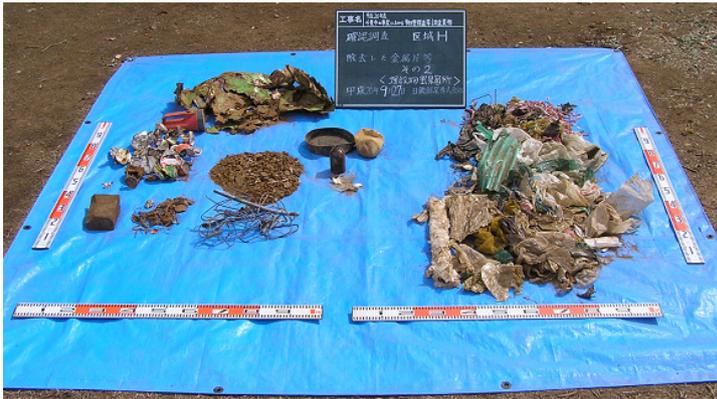
本調査を進めていくなかで、当初の想定を超える膨大な金属片が発見されたほか、旧軍が演習で使用した銃弾と推定される微小な金属物が浅層部に多数散在していたことに加え、磁性を帯びた土壌も土中に散在していることが確認され、これらが金属探知機に反応して調査の障害となった。確実な探査を行うためにはこれら障害物の除去作業が必要不可欠となり、これを作業工程に組み入れたことから、最終的な調査結果を得るまでに当初の予定よりも時間を要することとなった。

図2 現場から掘削・除去した金属片等の例

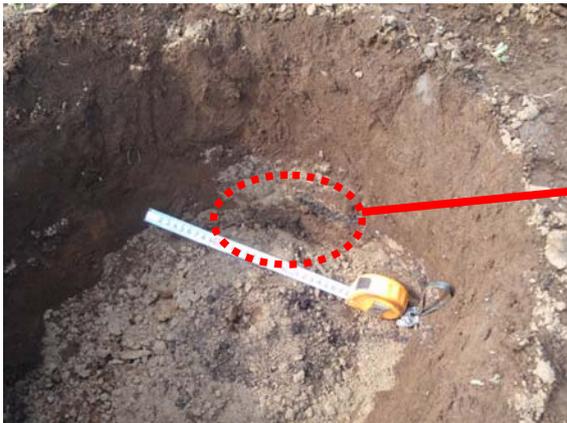
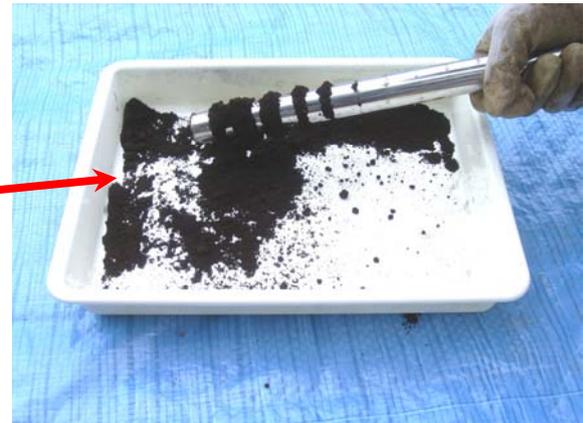
図3 金属探査により検知反応が認められたが、埋設物は存在せず、磁性を有する土壌が確認された検知点例

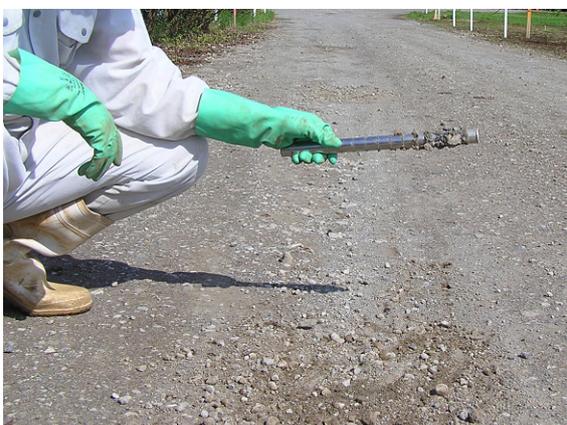
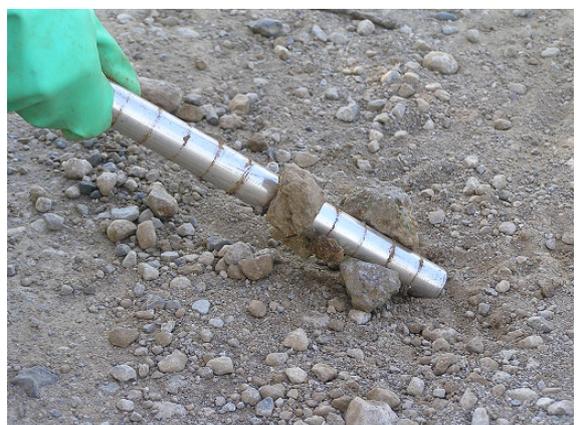
また、本調査対象範囲内を走る道路には、金属探知機に反応する磁性を有した碎石が大量に敷き詰められ、表層部以外は固着していることが確認されたことから、これらをすべて撤去しなければ、道路における金属探査は不可能であることが判明した。

図4 道路に敷き詰められ、表層部以外は固着していることが確認された磁性を有する碎石

物理探査を阻害する磁性を有する砕石等が大量に敷き詰められていることが確認されたため、有効な金属探査が実施できなかった道路については、平成21年度に千葉市が実施する鋤取り作業と並行して、金属探査等調査を実施する。その結果、砲弾に該当する可能性がある検知点が認められた場合には、上記(1)と同様の対応を行う。
