茨城県神栖市及び神奈川県平塚市における地下水モニタリング井戸の状況と
今後の地下水モニタリング調査について(案)

1. はじめに

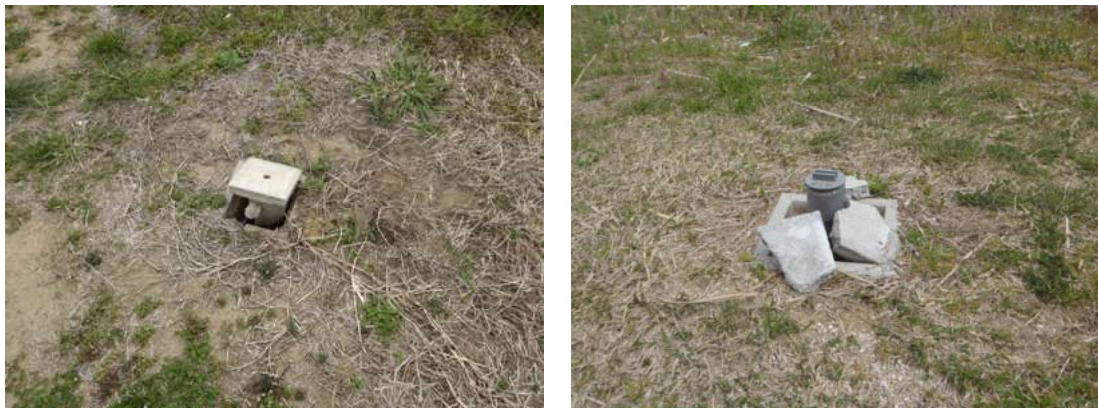
これにより、汚染源掘削調査地点付近の地下水モニタリング井戸では、塩化ビニル管が地表部に浮き上がる状況が確認された。また、A 井戸周辺においても、地割れ及び液状化現象による地下水や砂の噴出が認められた。

写真 A 井戸近辺におけるモニタリング井戸状況
(地震により地盤が沈下し、塩化ビニル管がコンクリート柵から出ている)

4月中には洗浄が必要とされた井戸の洗浄、地表部へ突出した塩化ビニル管の切断等の復旧及び仮ベンチマークからの標高の測定を行ったことにより、5月の春季定期モニタリングにおいては、1箇所を除き、地下水位測定及び採水を実施することができた。この際に採水できなかったのは、汚染源掘削調査地点から東へ約30mにある地下水モニタリング井戸No.32であり、井戸の配管が途中で変形したことが原因であった。

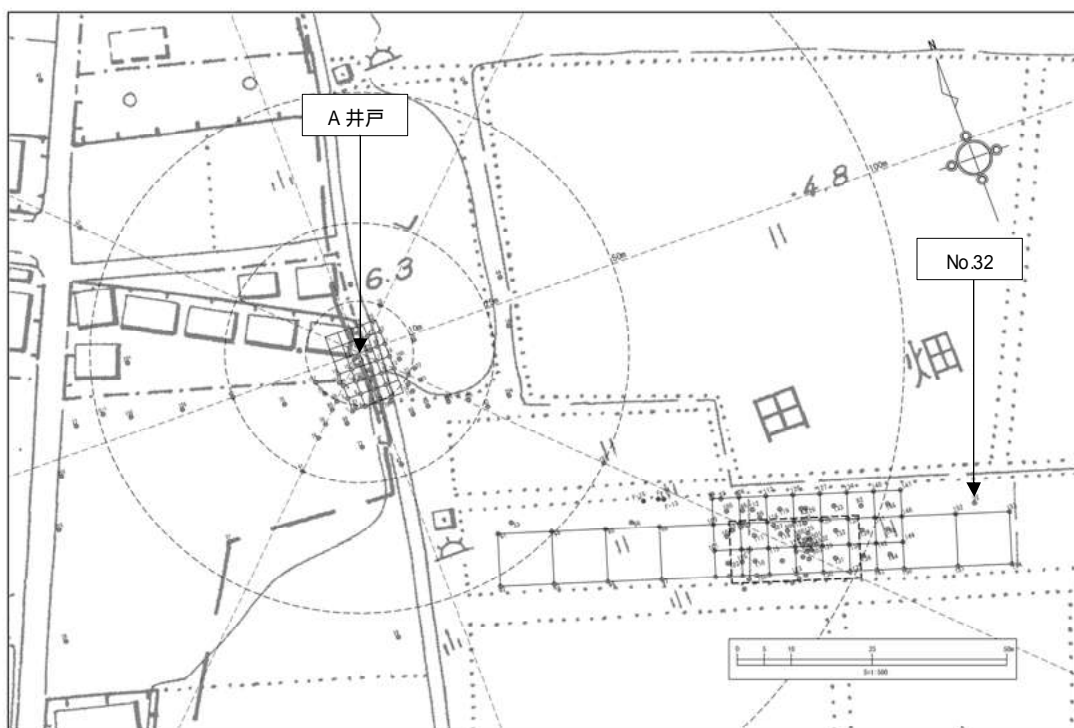
図 東北地方太平洋沖地震等一連の地震の影響を受けた地下水モニタリング井戸No.32位置図
