千葉市の事案に関する無害化処理の取組及び無害化処理の対象物について(案)

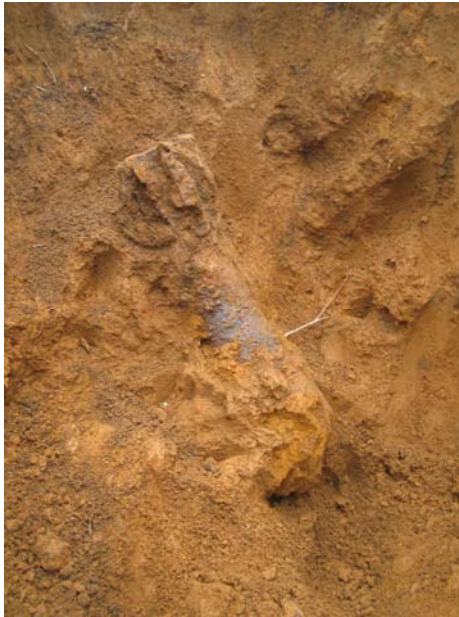
平成 21 年度に民間研究農場内において実施した物理探査検知点の掘削確認調査により発掘・回収した 90mm 迫撃砲弾（すべて信管なし）は、その大半が関東ローム層に突き刺さった状態で発見された。その中には、周辺の赤土と固着した状態にあるものも多く、老朽化した弾殻を破損しないよう細心の注意を払って回収作業を実施した。

写真1 関東ローム層に突き刺さった状態で発見された迫撃砲弾の例
(砲弾は周辺の赤土と固着しており、発掘・回収には慎重な作業を要した。)

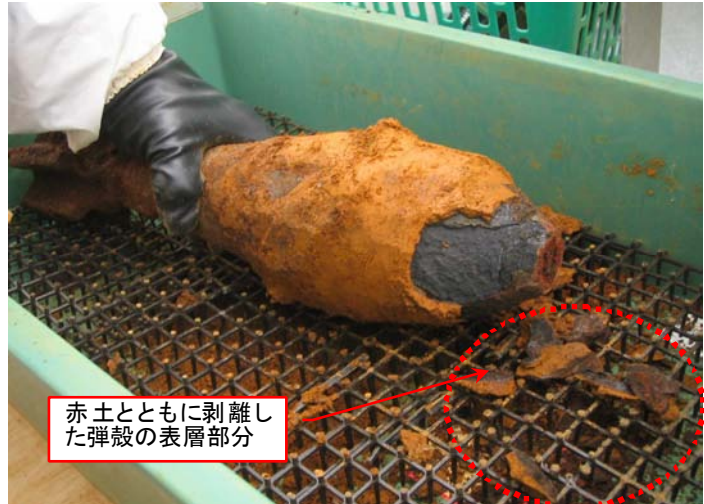
赤土とともに剥離した弾殻の表層部分

写真2 固着した赤土を除去した弾殻の状況
(弾殻には赤土が固着しており、これを除去する際に、弾殻の表層部分が赤土とともに剥落した。)

このため、回収後の砲弾にも赤土が固着しており、これを無理に除去した場合は弾殻が破損し、内容物が漏えいするリスクが想定されたことから、可能な範囲で赤土の除去作業を実施し、そのうえで、重量（固着した赤土の重量を含む）、全長、旧軍化学弾の外観的な特徴である切り溝・色識別帯・液音の有無等について確認する作業を実施した。

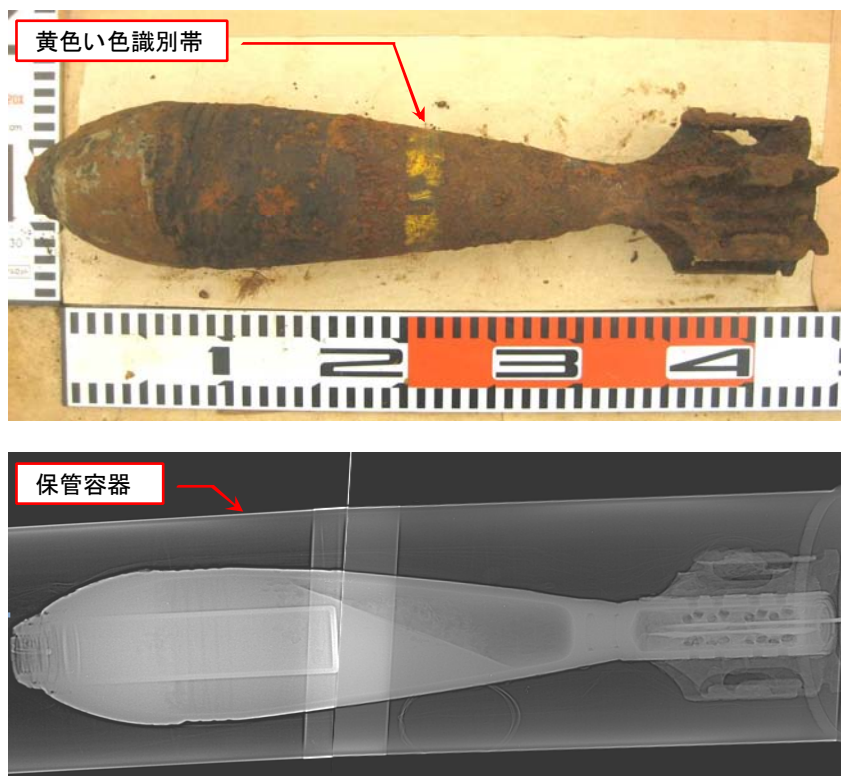
写真3 黄色い色識別帯が残る迫撃砲弾の事例とそのX線撮影写真
(砲弾は液面の有無を確認するために斜めに配置した状態で撮影した)
