## 事故の要因（推定）原子炉内の状況

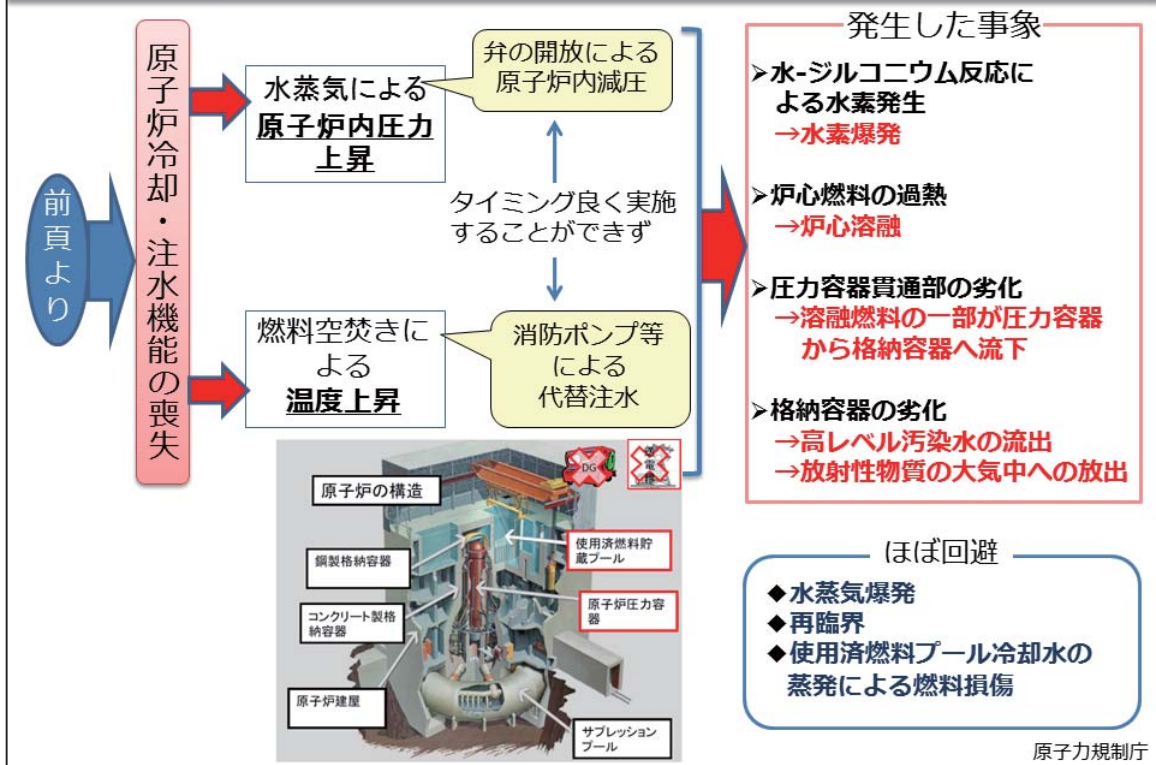
炉心への注水が停止したことによって原子炉水位が低下し、燃料が露出しました。その結果、炉心溶融が始まり、圧力容器が損傷したと考えられます。また、炉心損傷に伴う高温下において、燃料被覆管の金属（ジルコニウム）と水蒸気が反応し大量の水素が発生し、蒸気と共に格納容器内に放出されました。

格納容器においては、炉心損傷の影響による高温・高圧状態になり閉じ込め機能が劣化し、格納容器の外に通じる配管貫通部等に隙間が生じました。こうした箇所から、核燃料表面被覆管の金属が水蒸気と反応して発生した水素が原子炉建屋に漏えい、滞留し、水素爆発が発生したものと考えられます。

また、冷却のために原子炉へ注水した水が圧力容器や格納容器から漏えいし、大量の高レベル汚染水が原子炉建屋地下やタービン建屋地下に滞留し、さらにその一部は海洋へ流出しました。

圧力容器の損傷や格納容器の閉じ込め機能の劣化により放射性物質を含む蒸気が漏えいしたことに加えて、原子炉建屋の水素爆発や格納容器ベント等によって大気中に放射性物質が放出されました。

このような高レベル汚染水の海洋への流出や放射性物質の大気中への放出により、放射性物質が環境中に放出されることになりました。
