●東京電力福島第一原子力発電所モニタリングカーにより測定された空間線量率の推移

国際原子力機関に対する日本国政府の追加報告書-東京電力福島原子力発電所の事故について-第2報

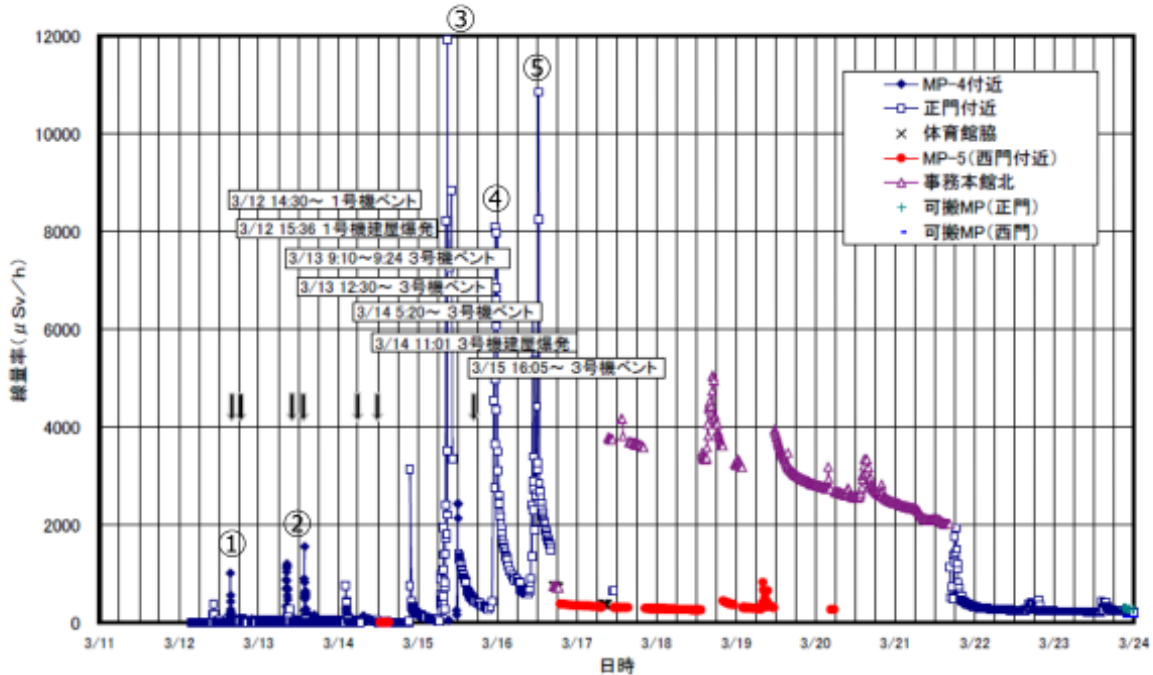
今回の事故では、事象の進展に伴い、燃料が溶融、大量の放射性物質が压力容器から炉外に放出されました。格納容器ベント操作や更に格納容器、原子炉建屋の損傷によって、溶融燃料の一部や放射性物質が炉心から空気中へ放射性物質が放出されることになりました。1号機のベント操作は、3月12日14時30分に格納容器の圧力が低下し、ベントが成功したと判断されています。その際、大気中に放出された放射性物質のプルームの影響で約1ミリシーベルト/時が観測されています(①)。翌13日も明らかに空間線量率が上昇しました(②)が、これは3号機で原子炉水位が低下して、燃料が露出した後にベント操作をした影響と考えられています。3月15日9時には約12ミリシーベルト/時の数値が観測されました(③)が、同日早朝の6時頃に2号機で爆発音と共に圧力抑制室の圧力が低下していることから、この上昇の原因は2号機からの放射性物質の放出と考えられています。

3月15日23時と翌16日12時にも空間線量率の上昇が観測されています(④と⑤)が、前者は3号機、後者は2号機において格納容器圧力の低下がみられていることから、それぞれ3号機及び2号機からの放射性物質の放出が原因と考えられています。
