## 改善箇所説明図

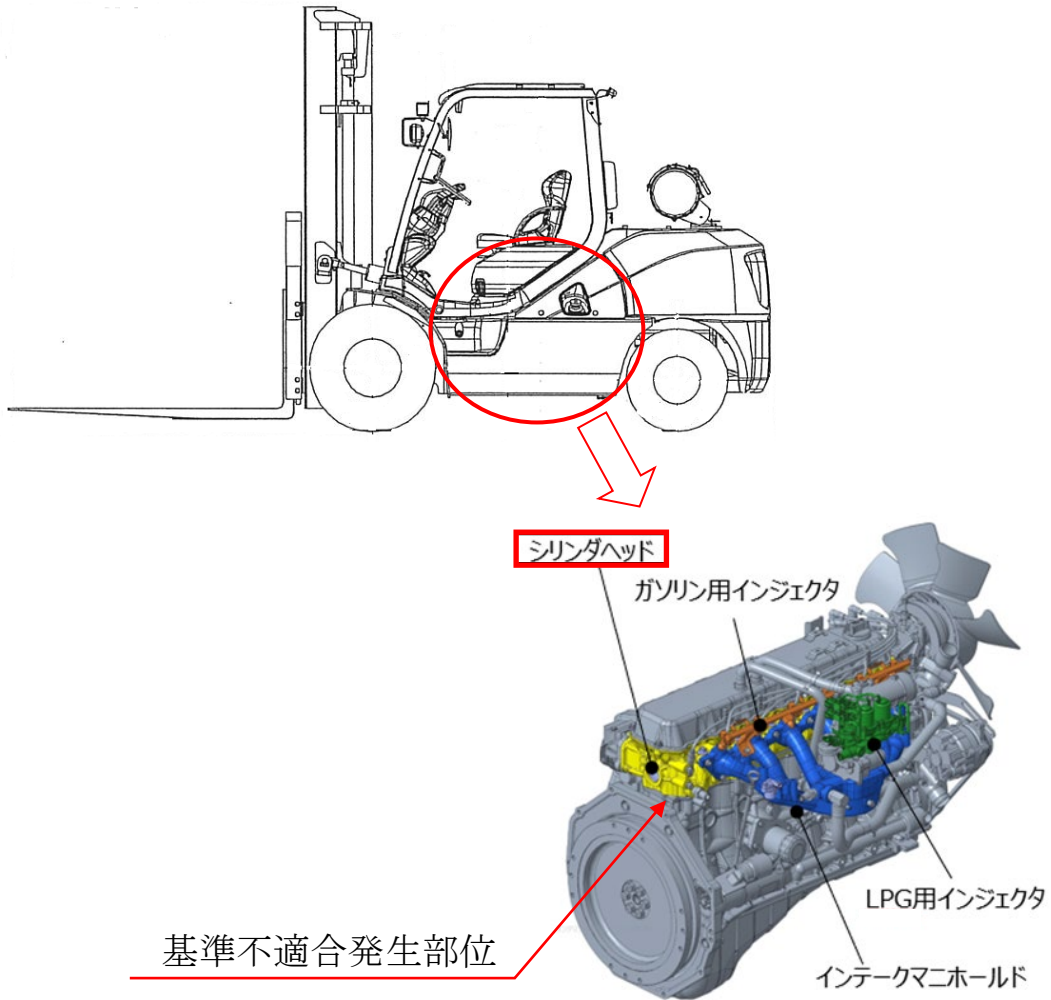
注:   は、交換部品を示す。

フォーク・リフトのエンジンにおいて、シリンダヘッド製造時の鋳型管理が不適切なため、燃焼室燃焼室の形状が公差をはずれているものがある。そのためガソリン燃料使用時に適切な混合気が生成できずに燃焼不良が発生し、NO<sub>x</sub> 排出量が規制値を超えるおそれがある。

全車両、シリンダヘッドを良品に交換する。

識別：シリンダヘッドの刻印で識別する。
