## 改善箇所説明図

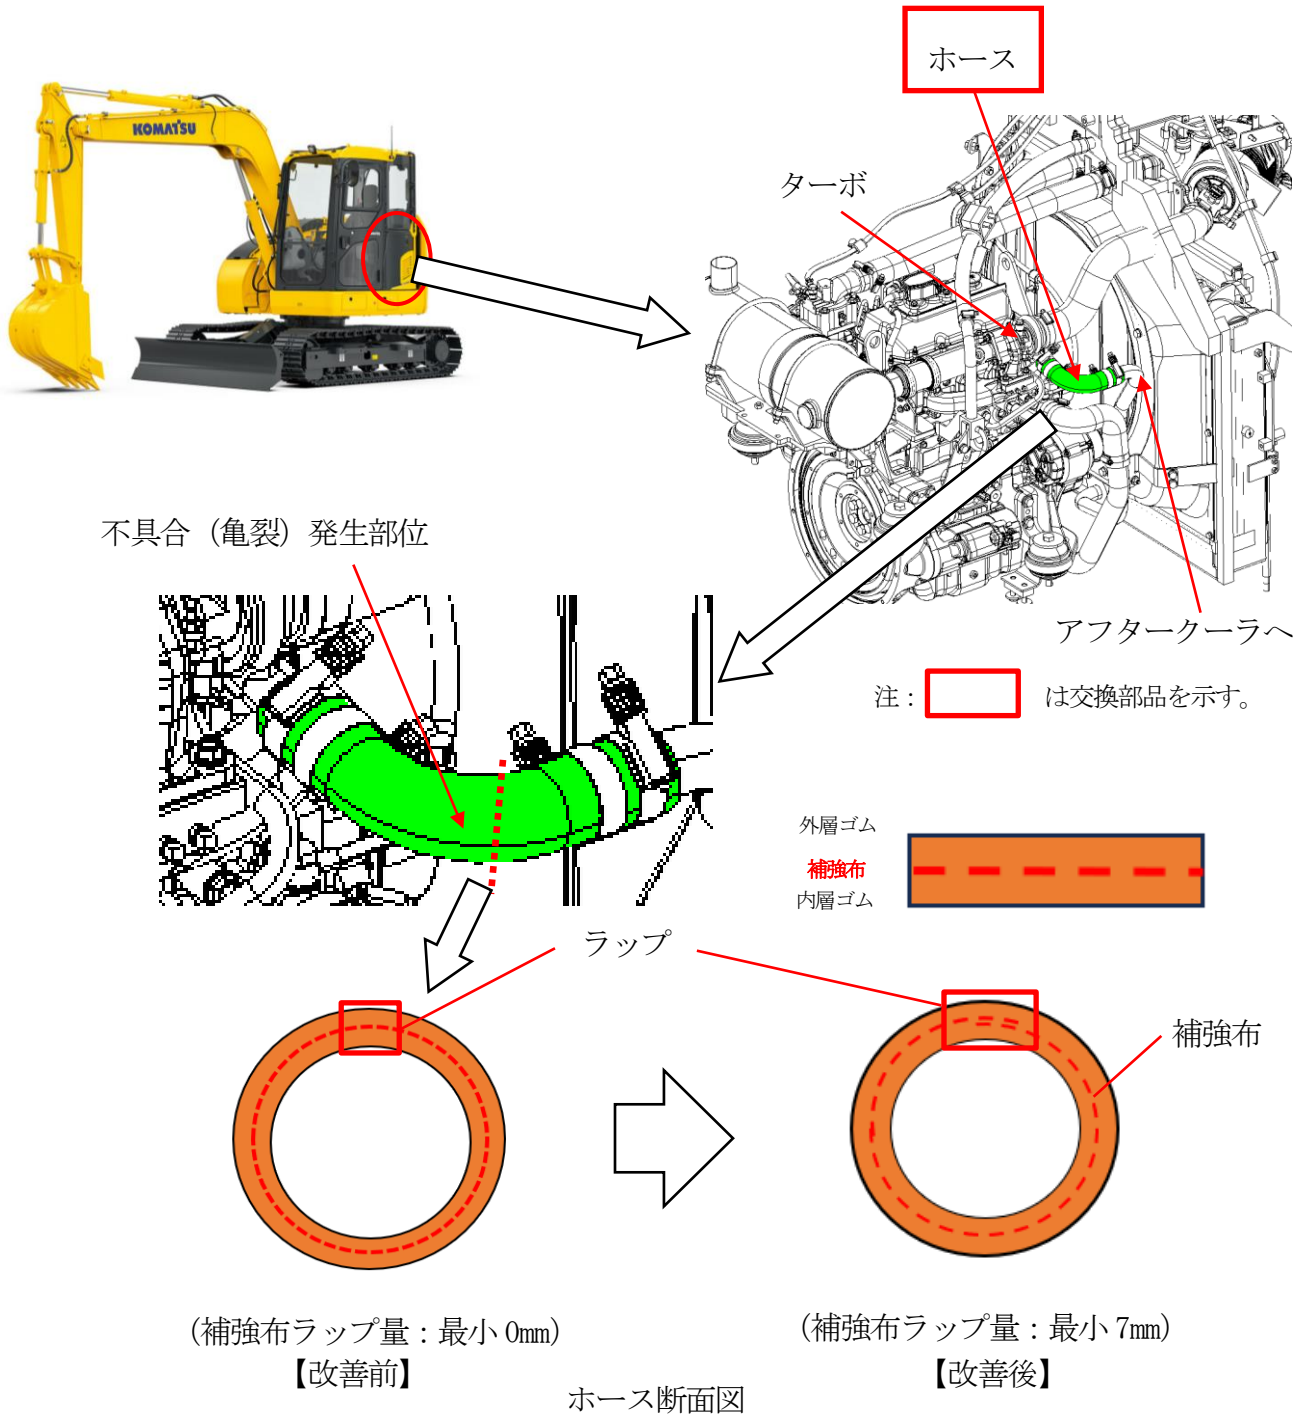
ショベル・ローダのターボとアフタークーラ間をつなぐホースにおいて、製造工程の指示が不適切なため、ホースの補強布が適切に巻き付けられておらず、それにより耐圧強度が低下しているものがある。そのため、そのままの状態で使用を続けると、耐圧強度の低い部分に亀裂が生じ、吸気が漏れ、エンジンの燃焼不良により黒煙が発生するおそれがある。

補強布を適切に巻き付けたホースに交換する。  
 識別：交換したホースに識別の白ペイントを実施する。
