## 1. 石綿含有吹付け材

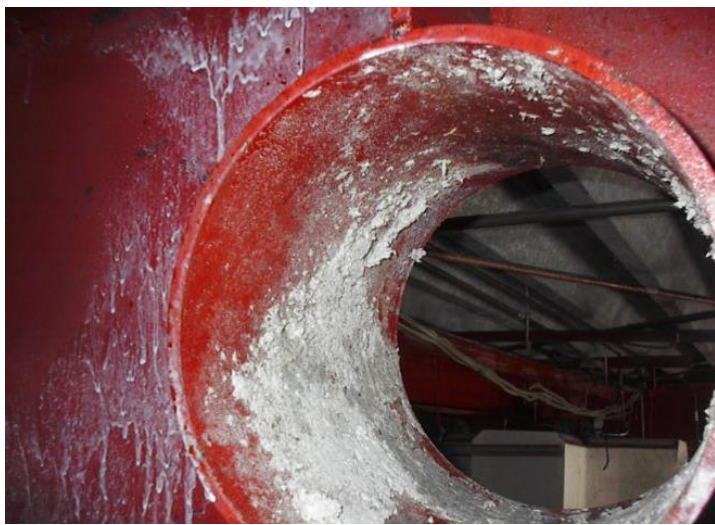
鉄骨梁の空洞ダクト貫通口でダクト取り外し時取り残しが確認された。

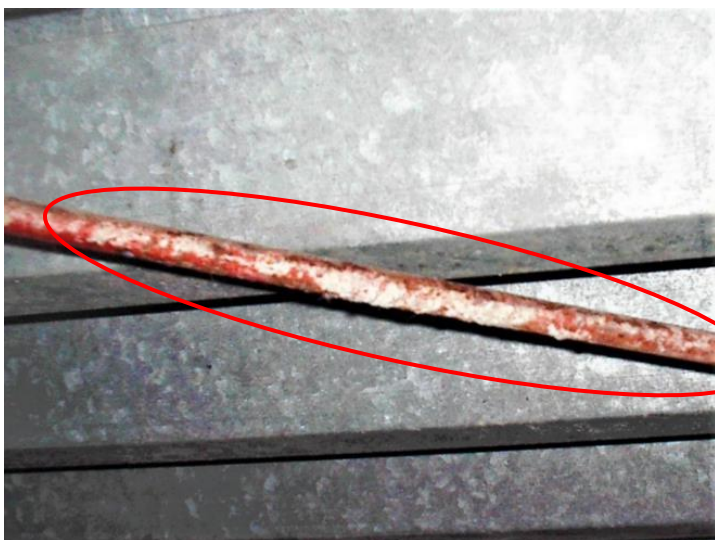
鉄筋プレスに取り残された吹付け石綿

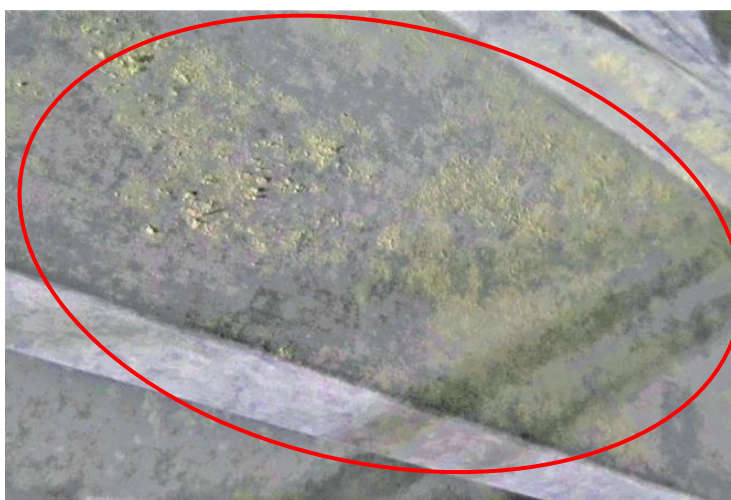
屋根折板部に発見された取り残しの石綿含有吹付け材

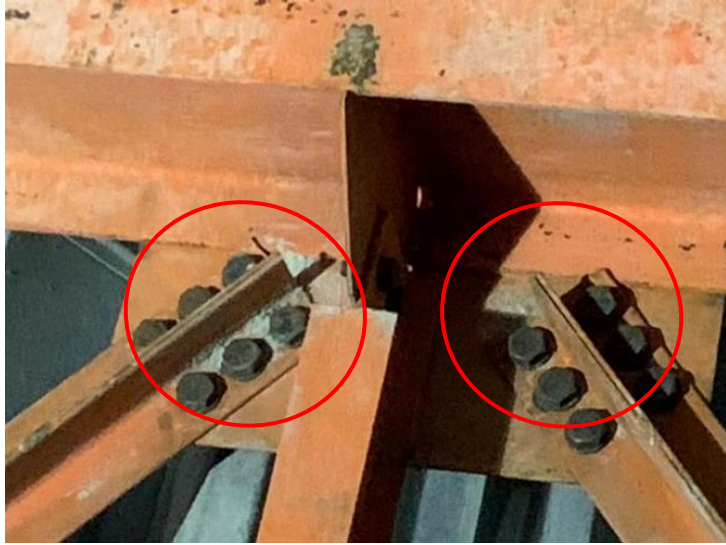
鉄骨梁ボルト部に確認された吹付石綿の取り残し

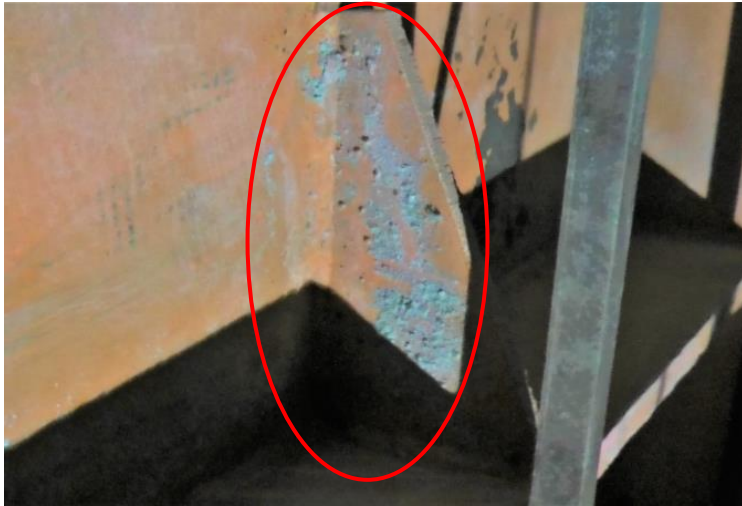
鉄骨梁側面の取り残し

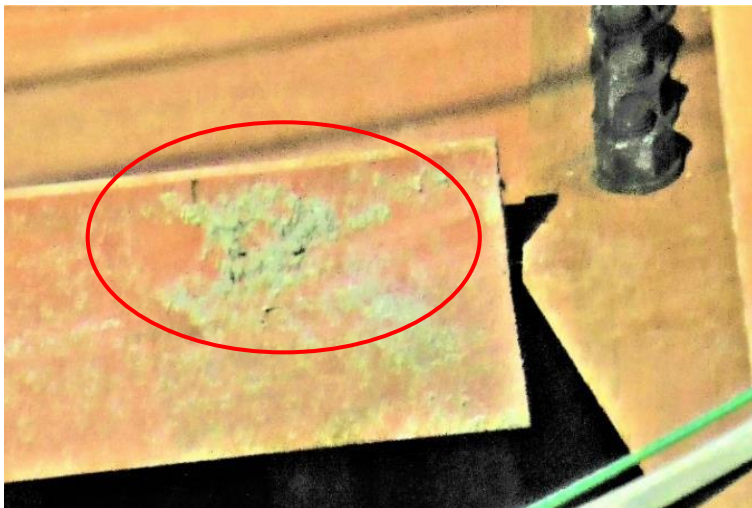
鉄骨梁下の取り残し

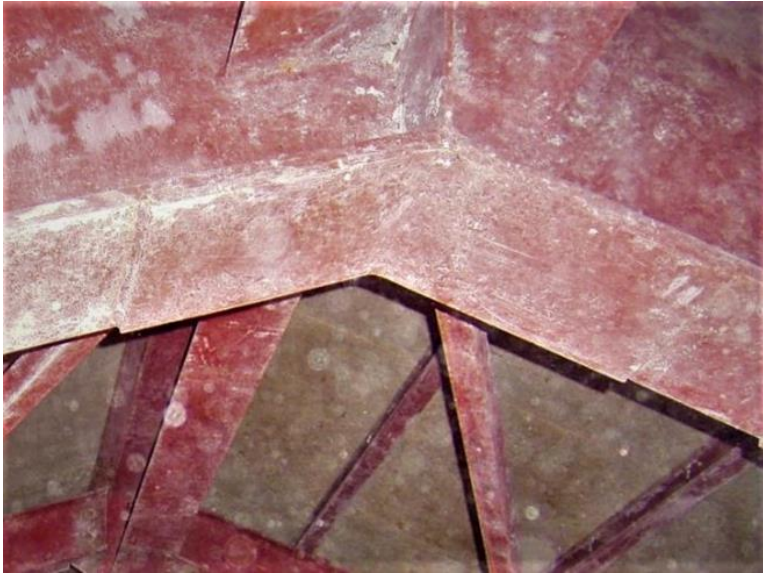
梁面全体の取り残しや清掃不備

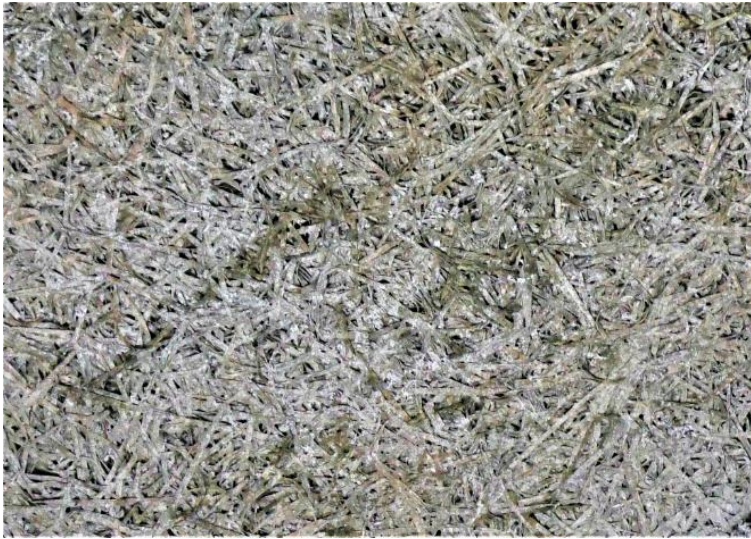
梁の木毛セメント板に食い込んだ石綿含有吹付けロックウールが残存。

(木毛セメント板の隙間に吹付け材が食い込み残在しているので、木毛板全ての除去を行うことが望ましい。)

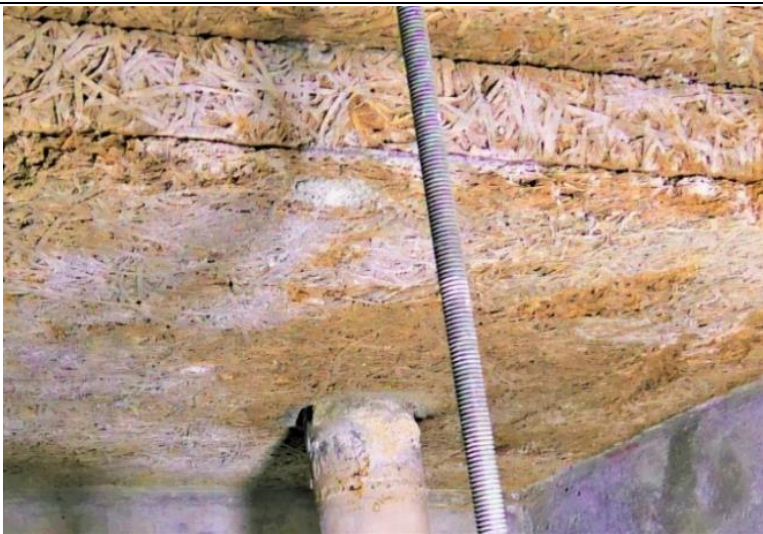
同上

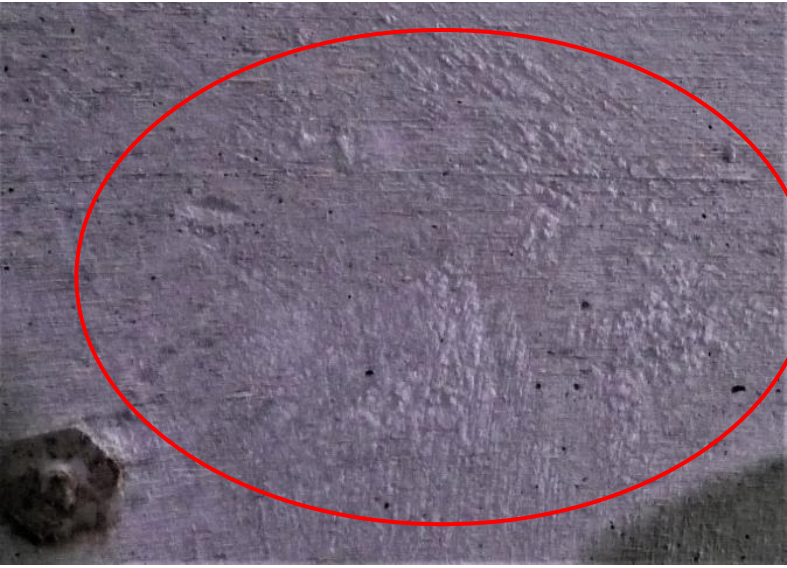
<p>コンクリート壁面の石綿含有ロックウールの取り残し</p>

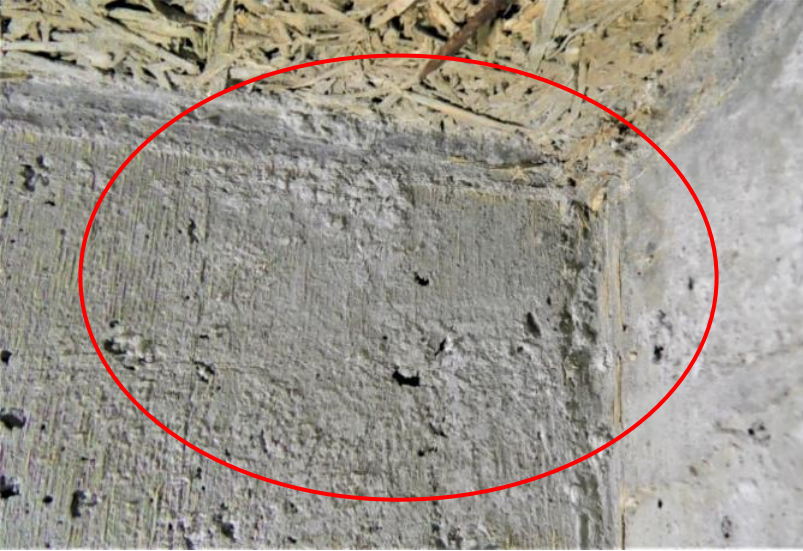
<p>コンクリート壁と天井との入隅位置の取り残し</p>

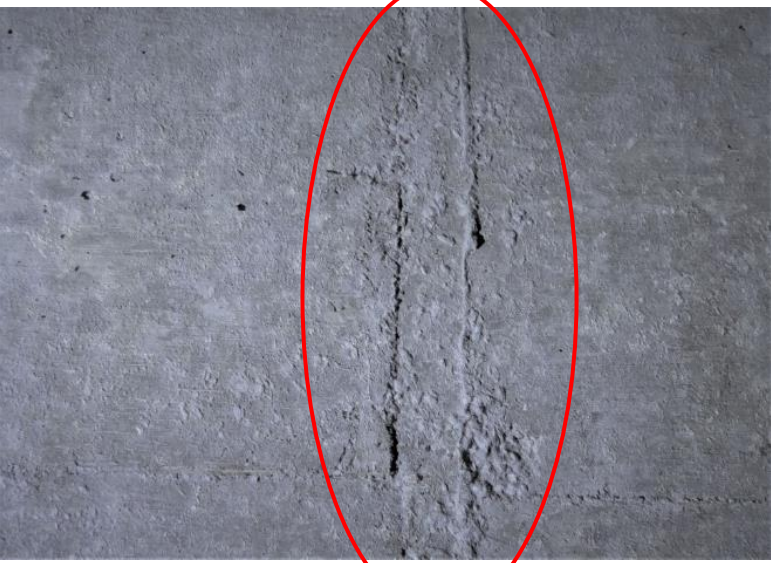
<p>合板型枠の段差部をブラッシングしていないため、取り残しが生じた</p>

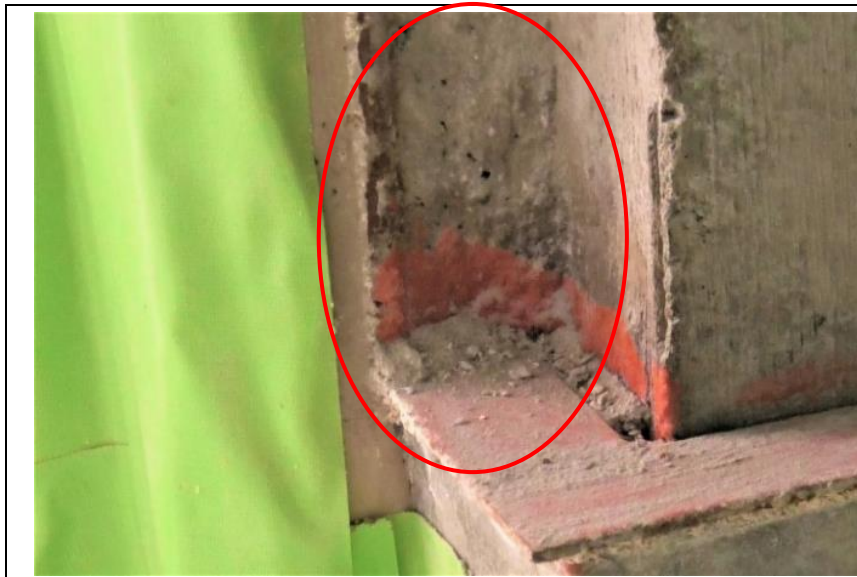
腰壁入隅部の清掃不良

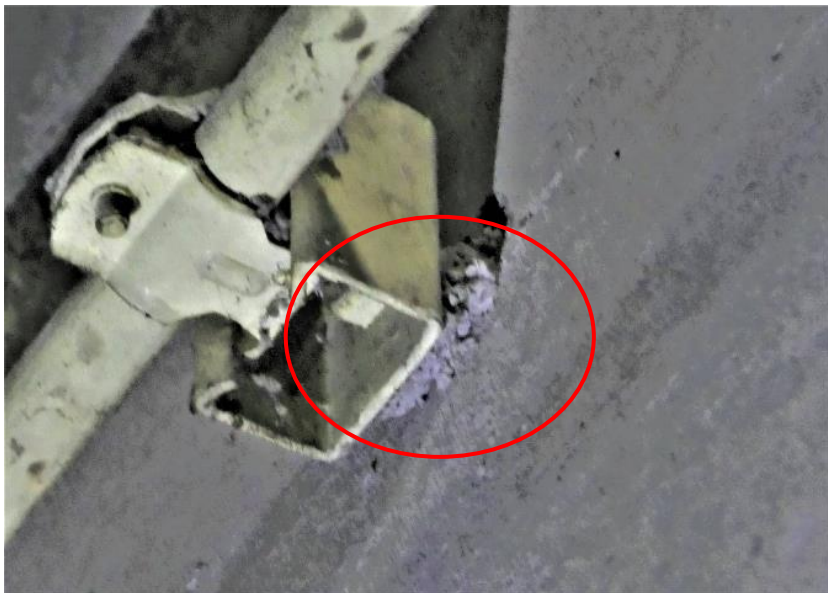
電線管ダクター部の清掃不良

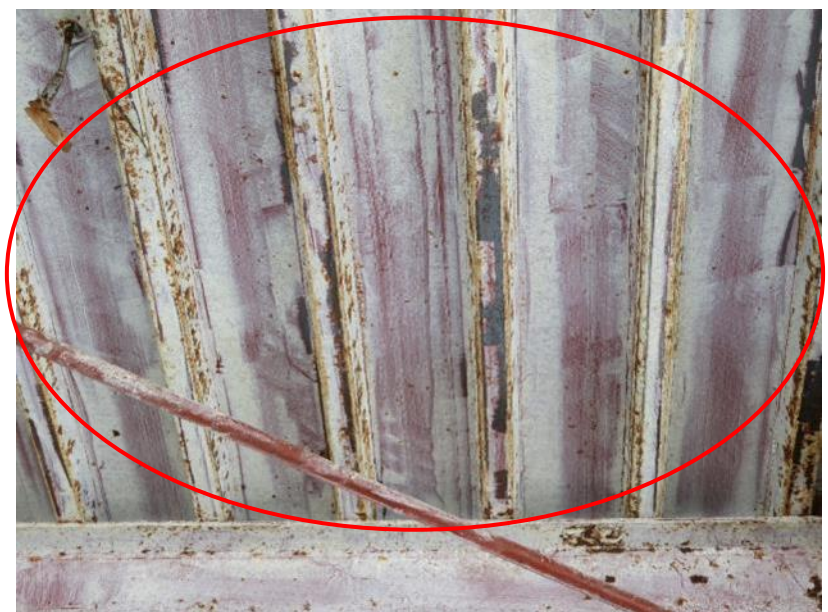
鉄骨デッキプレート部の  
石綿含有吹付けひる石の  
取り残し(剥離剤併用手工  
具ケレン工法)

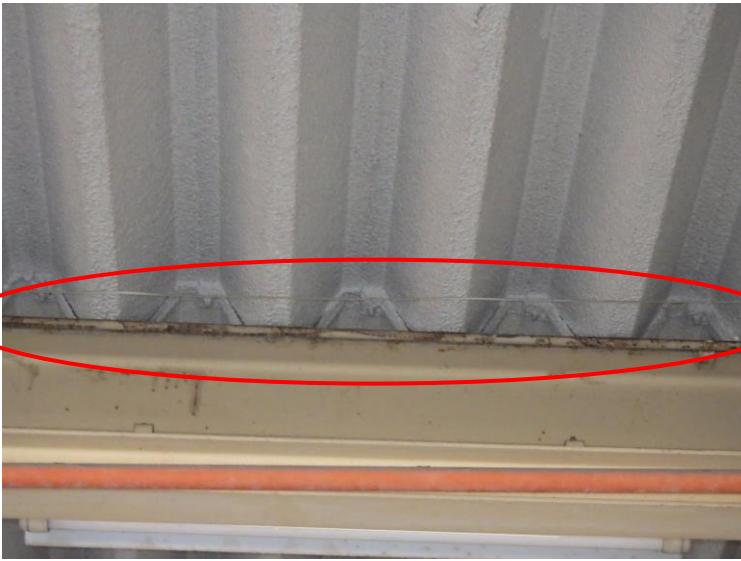
<p>タイトフレーム部に取り残しの石綿含有吹付け材が残存(折板には石綿含有吹付け材を除去後、石綿非含有の断熱材を吹付け)</p>

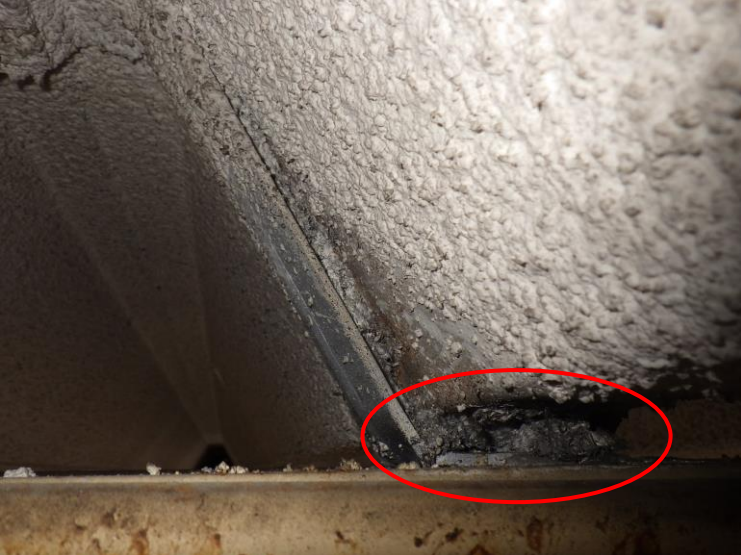
<p>タイトフレーム部の石綿含有吹付け材取り残し</p>

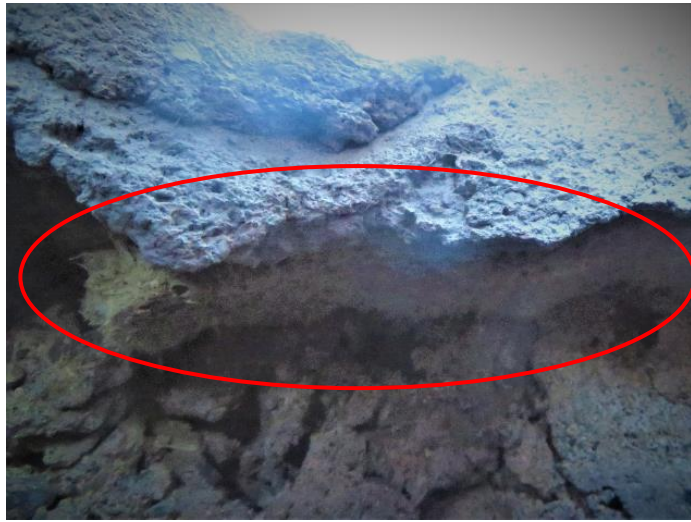
### カポスタック

煙突頂部の断熱材端部押さえ目的で耐酸モルタルが施工されている。ハンマー等で破碎出来るので除去も確認も可能だが、カポスタック断熱材の食い込み残存がある。

(煙突頂部なのでのぞくか鏡等を使用し目視確認は容易。)

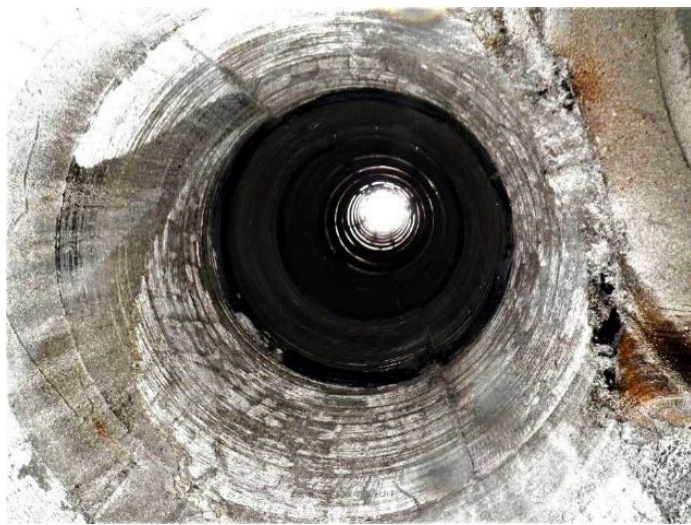
### ハイスタック

水量が不足と除去速度が早いために破壊力が限定され、円形筋状に白く取り残しが確認されている。

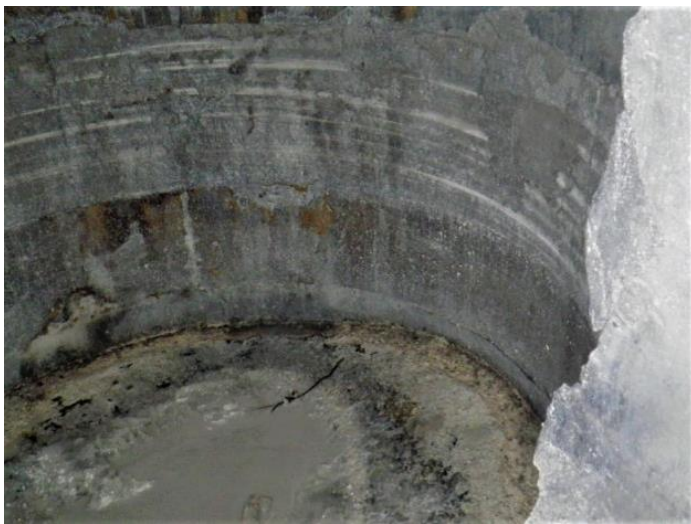
### ハイスタック

円形筋状に白くハイスタック断熱材の取り残しと、煙突底部には汚染水が残っている。

また、底部コンクリートの外周部に断熱材が食い込み残存していることがある。

更に煙突底部中央部に雨等の侵入水排水ドレンがある場合もあり、除去時には密栓すること。ドレン排水口の土壌が汚染されていることもあり得る。

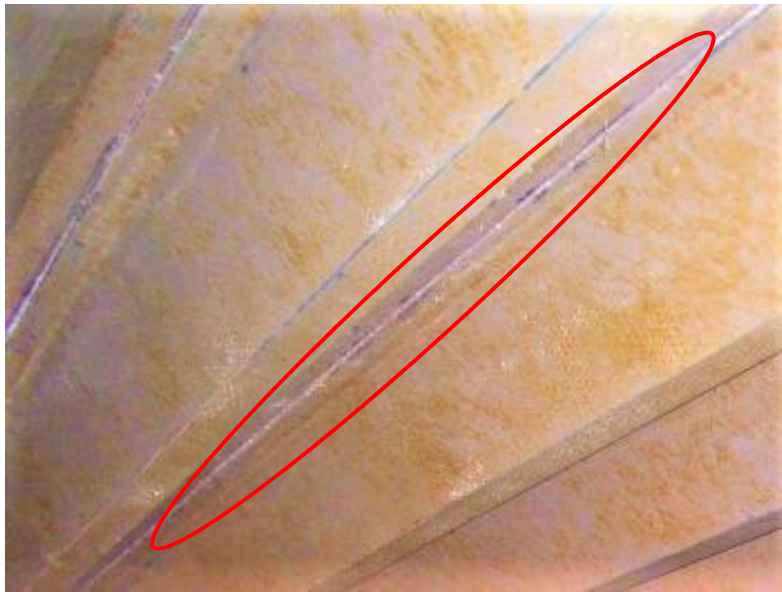
折板断熱材建材(フェルト)  
 折板と折版の重ね折込み部分に  
 シート状の石綿フェルト断熱材  
 が圧縮されて残存している。  
 かすかに白い繊維が確認出来  
 る。

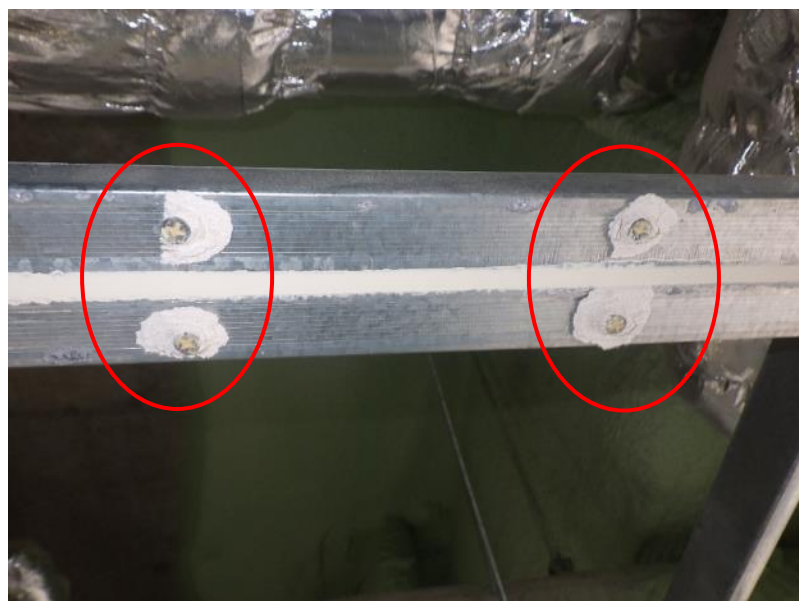
けい酸カルシウム板第1種  
天井面の軽鉄下地のビス部に、  
ケイ酸カルシウム板第1種  
のかけらが取り残されている

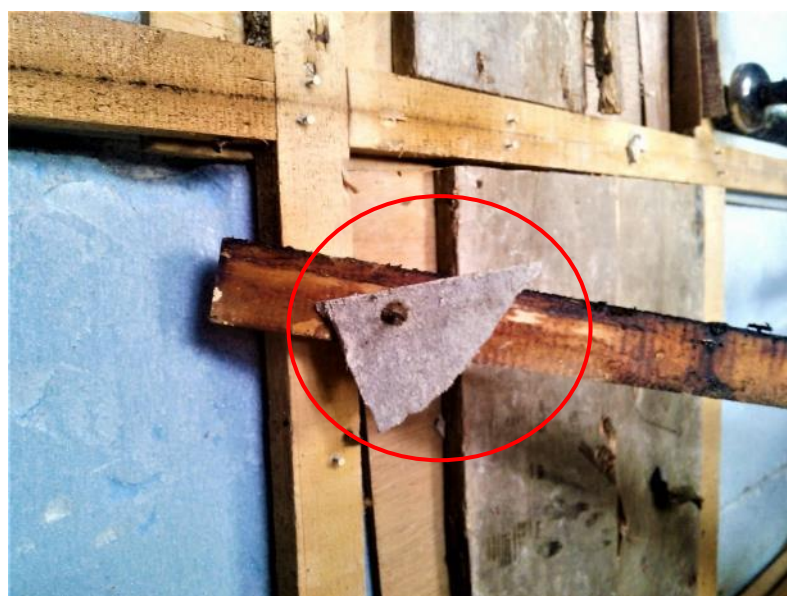
スレート板  
木造住宅の木下地のくぎ部分  
に取り残されたスレート板

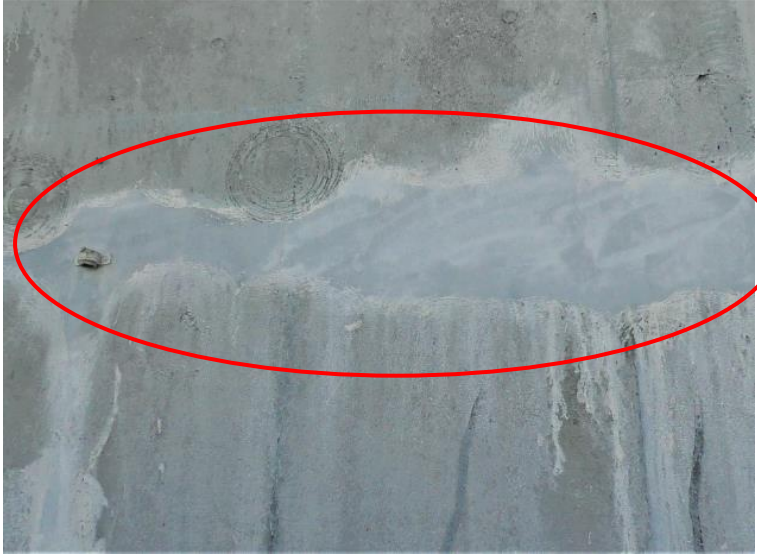
<p>下地調整塗材(外壁コンクリート面超高压水洗工法)        ハンド式バキューム研磨機による下地調整材の取り残し        (中央位置)</p>

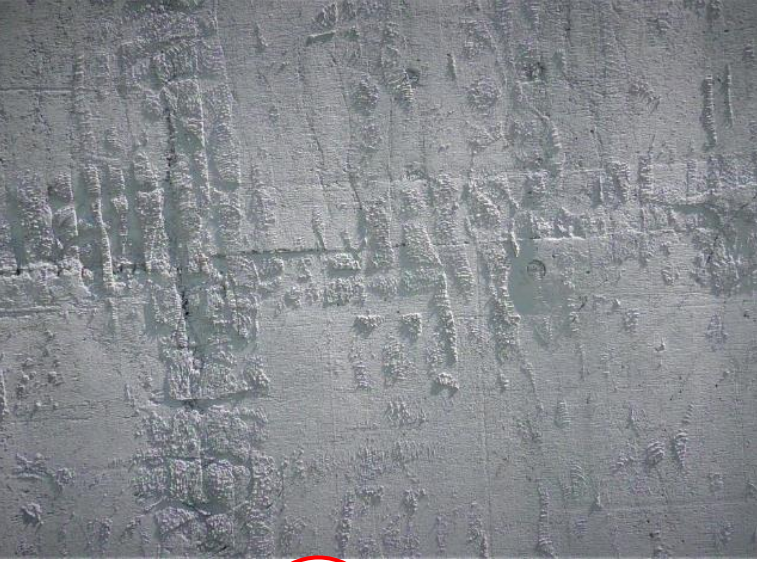
<p>下地調整塗材(外壁コンクリート面超高压水洗工法)        ハンドガン噴射除去による取り残し</p>

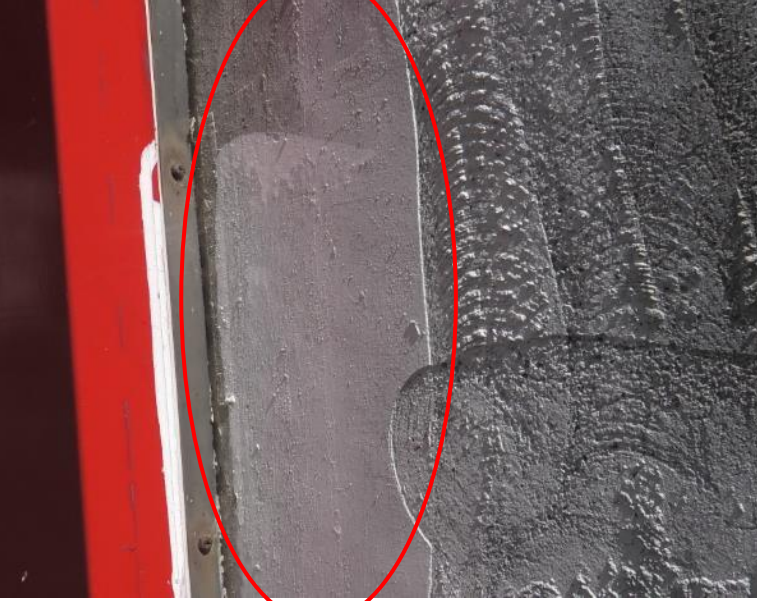
<p>下地調整塗材(外壁コンクリート面超高压水洗工法)        ハンドガン噴射除去によるドア廻り付近の取り残し</p>

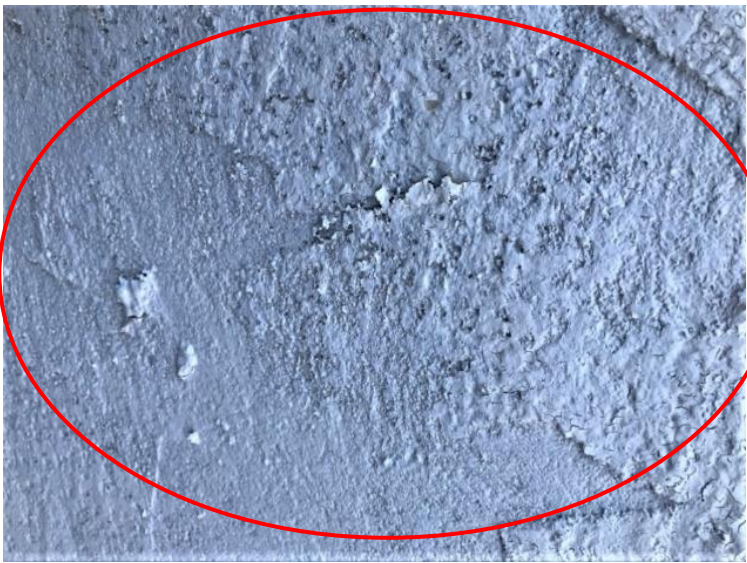
<p>外壁コンクリート面仕上塗材 (剥離剤併用手工具ケレン工 法) 剥離剤の効力がなかったの か、建築物正面以外の面は取 り残しが多く、その上には着 色された粉じん飛散防止剤が 散布されていた。</p>

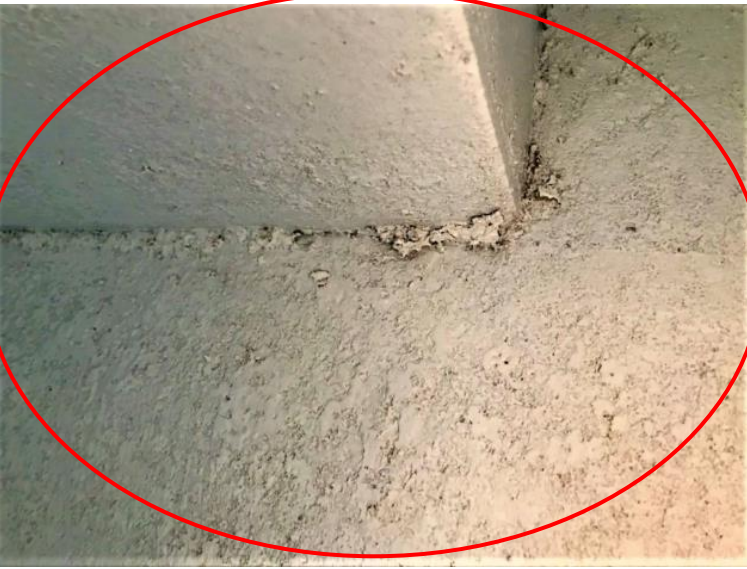
<p>同上</p>

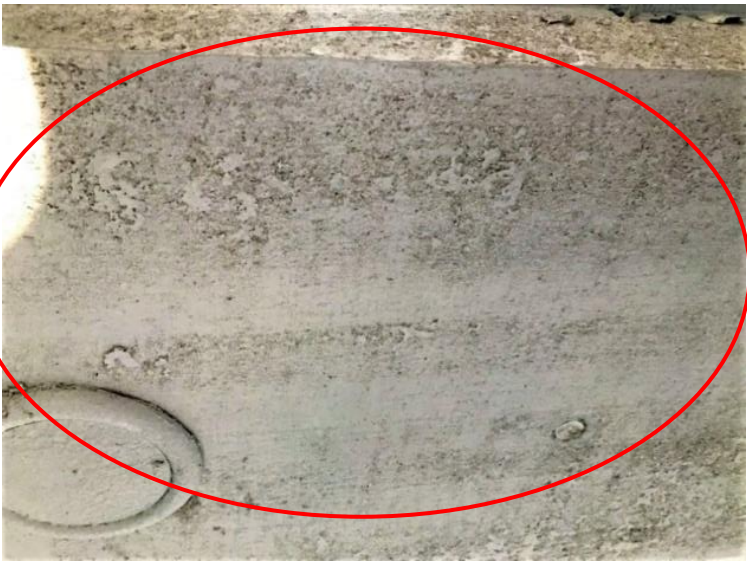
<p>同上</p>

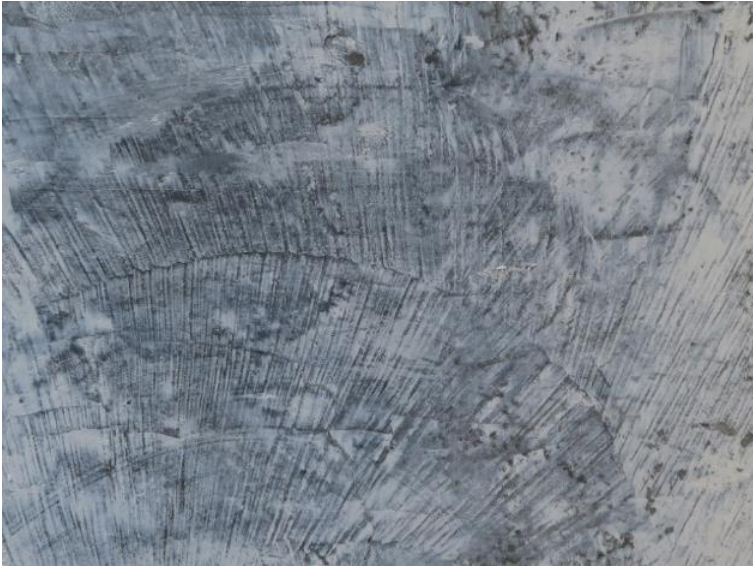
<p>外壁コンクリート面仕上塗材 (剥離剤併用手工具ケレン工 法)</p> <p>コンクリート面にはゲル状と 化した仕上塗材が粘り付き取 り残されている</p>

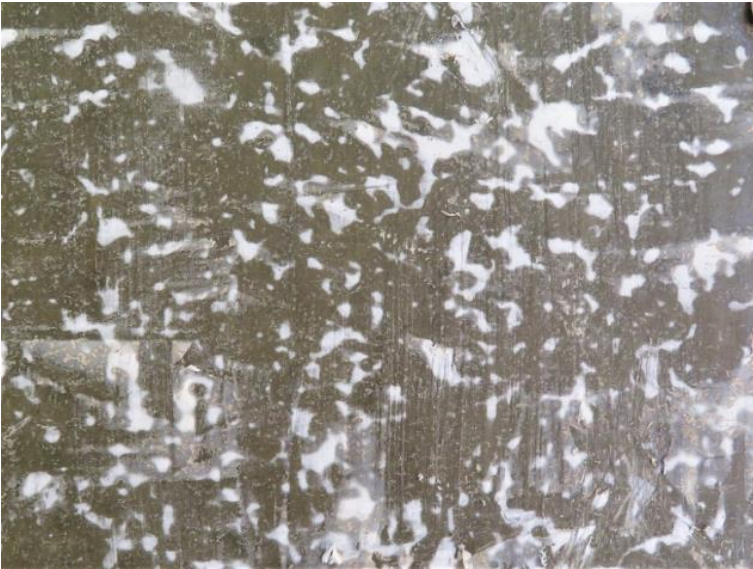
<p>外壁コンクリート面仕上塗材 (剥離剤併用手工具ケレン工 法)</p> <p>吹付タイルの凸部が取り残さ れている</p>

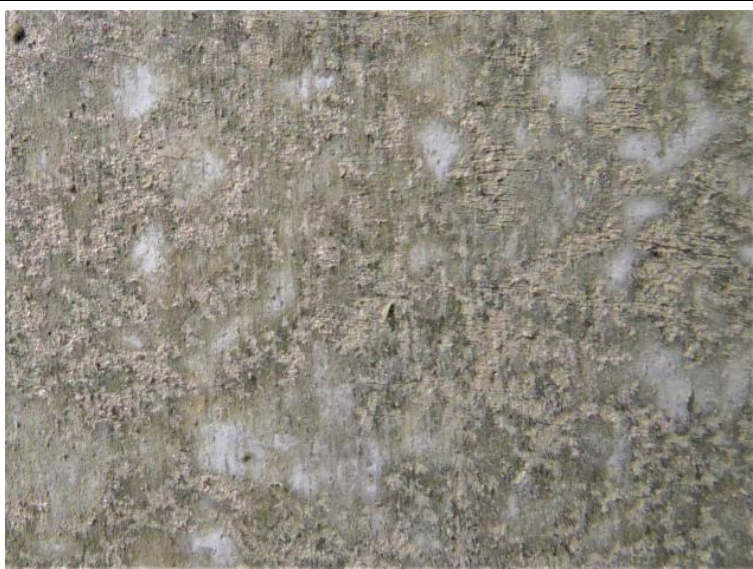
<p>外壁コンクリート面仕上塗材 (剥離剤併用手工具ケレン工 法)</p> <p>上記取り残し面を温水洗浄し ても白い斑点となって取り残 されている。さらに洗浄不足 により飛沫の清掃が不十分。</p>

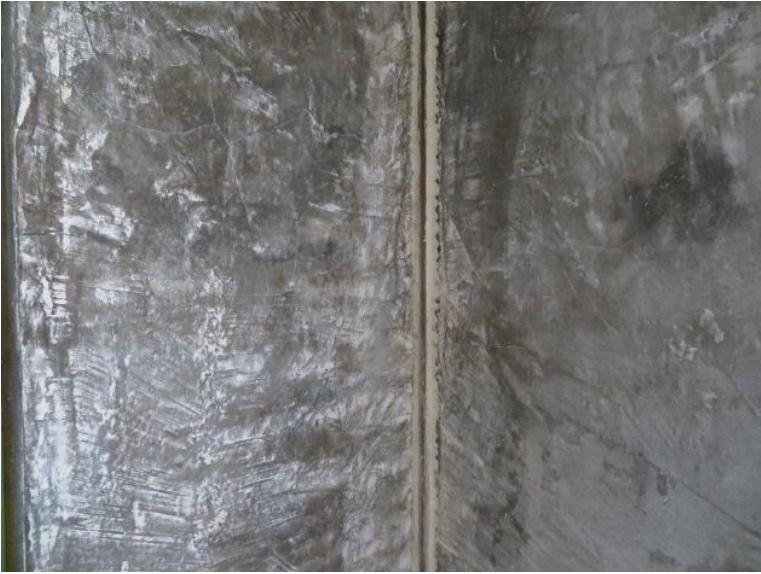
<p>内壁コンクリート面仕上塗材 (剥離剤併用手工具ケレン工 法)</p> <p>比較的下地調整塗材が平滑で あるが、白色のゲル状の仕上 塗材の取り残しがある</p>

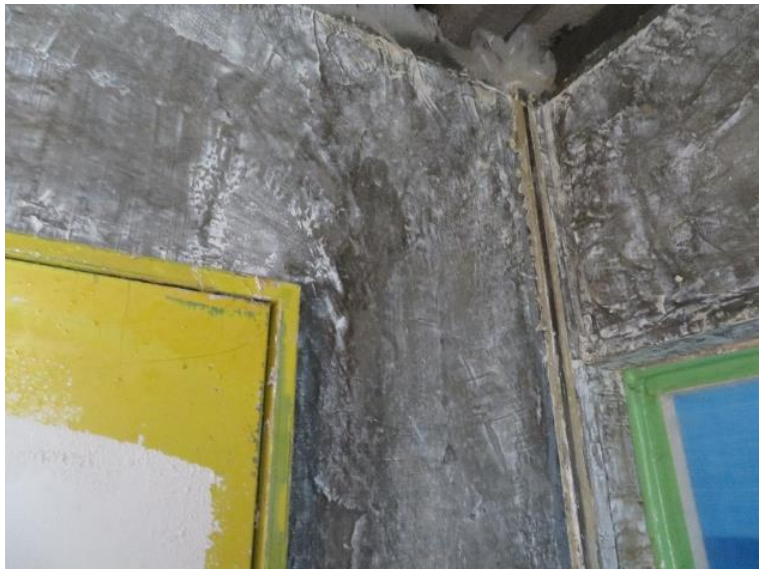
<p>同上</p>

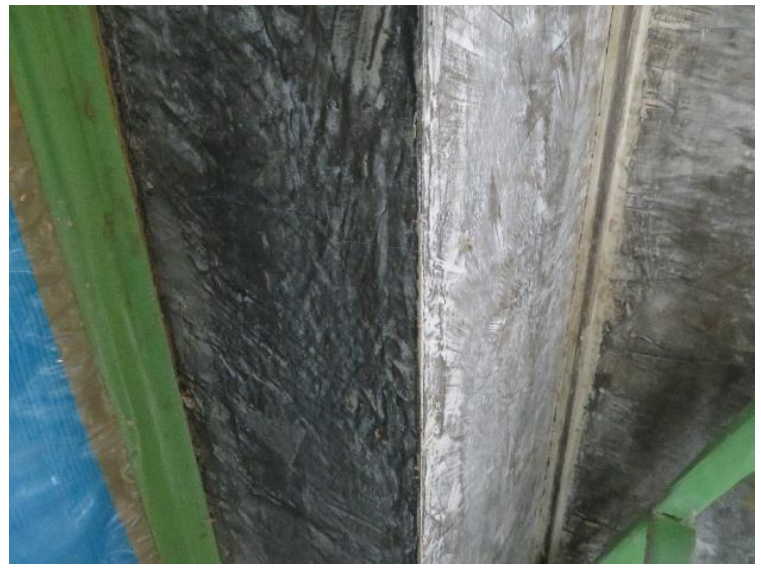
<p>同上</p>

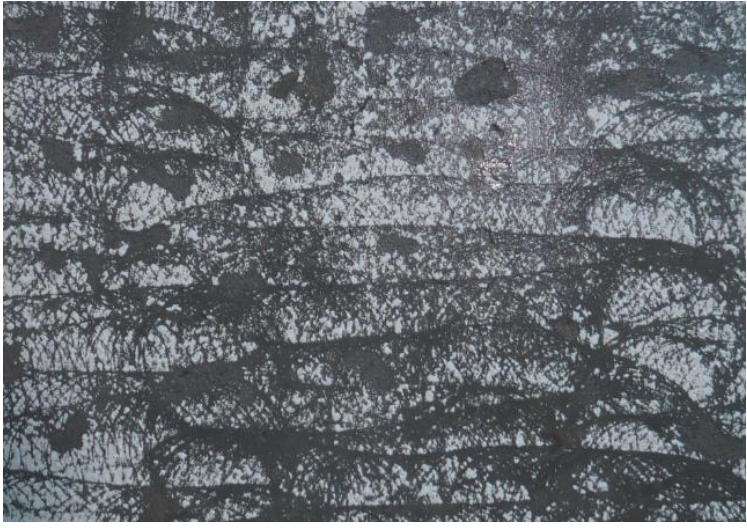
<p><b>外壁コンクリート面仕上塗材 (超高压水洗工法)</b>          ハンドガン噴射水による除去          で白色仕上塗材の取り残しが          みられる</p>

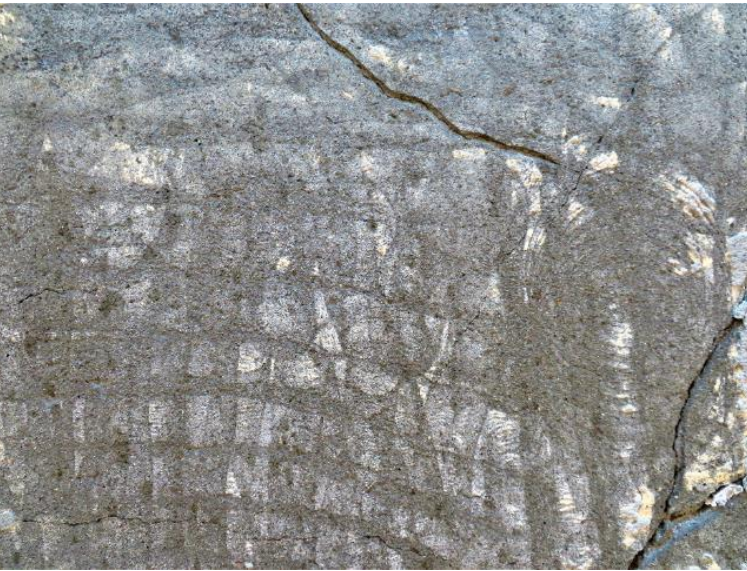
<p><b>外壁コンクリート面仕上塗材 (超高压水洗工法)</b>          ハンド式バキューム研磨機に          による除去でのオレンジ色仕上          塗材の取り残し</p>

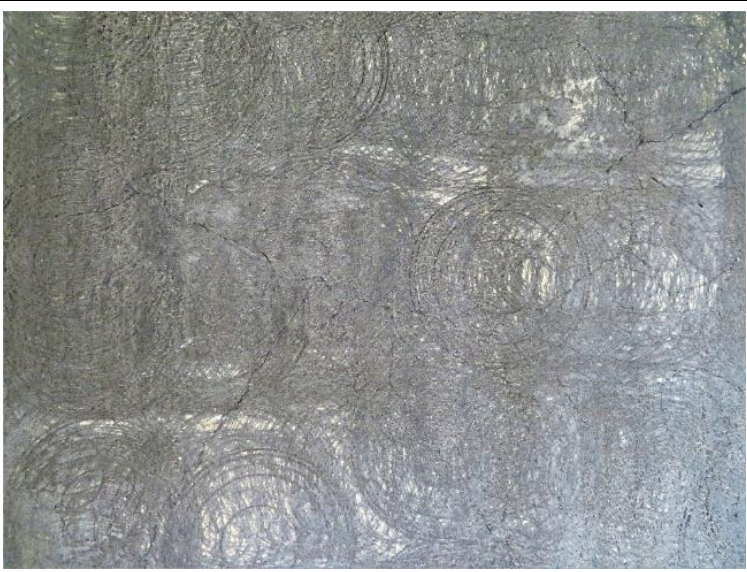
<p><b>外壁コンクリート面仕上塗材 (超高压水洗工法)</b>          ハンド式バキューム研磨機に          による肌色仕上塗材の取り残し</p>
