改善箇所説明図

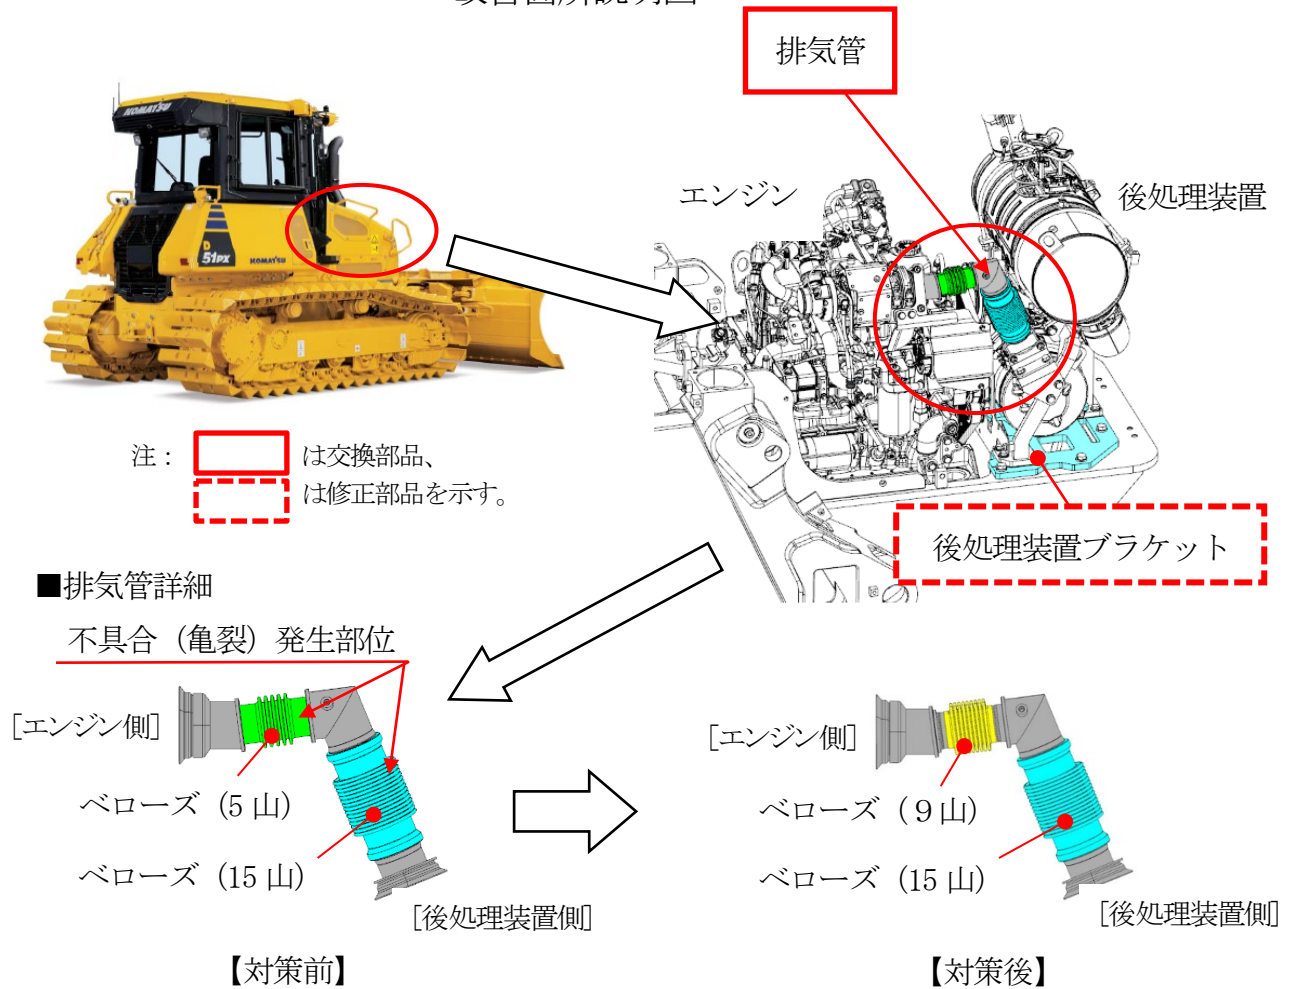
ブルドーザの排気管において、ベローズ部の溶接が不適切なものがある。また、排気管を車体に固定する構造が不適切なため、ベローズがねじれて組み付けられたものがある。そのため車体振動によりベローズ部に亀裂が生じ、ベローズが破断して排気ガスが漏れるおそれがある。

①排気管を対策品に交換する。

②排気管の固定位置が調整できるように後処理装置ブラケットを追加加工する。
