神栖町（A地区）における汚染源調査結果報告書

平成15年7月25日

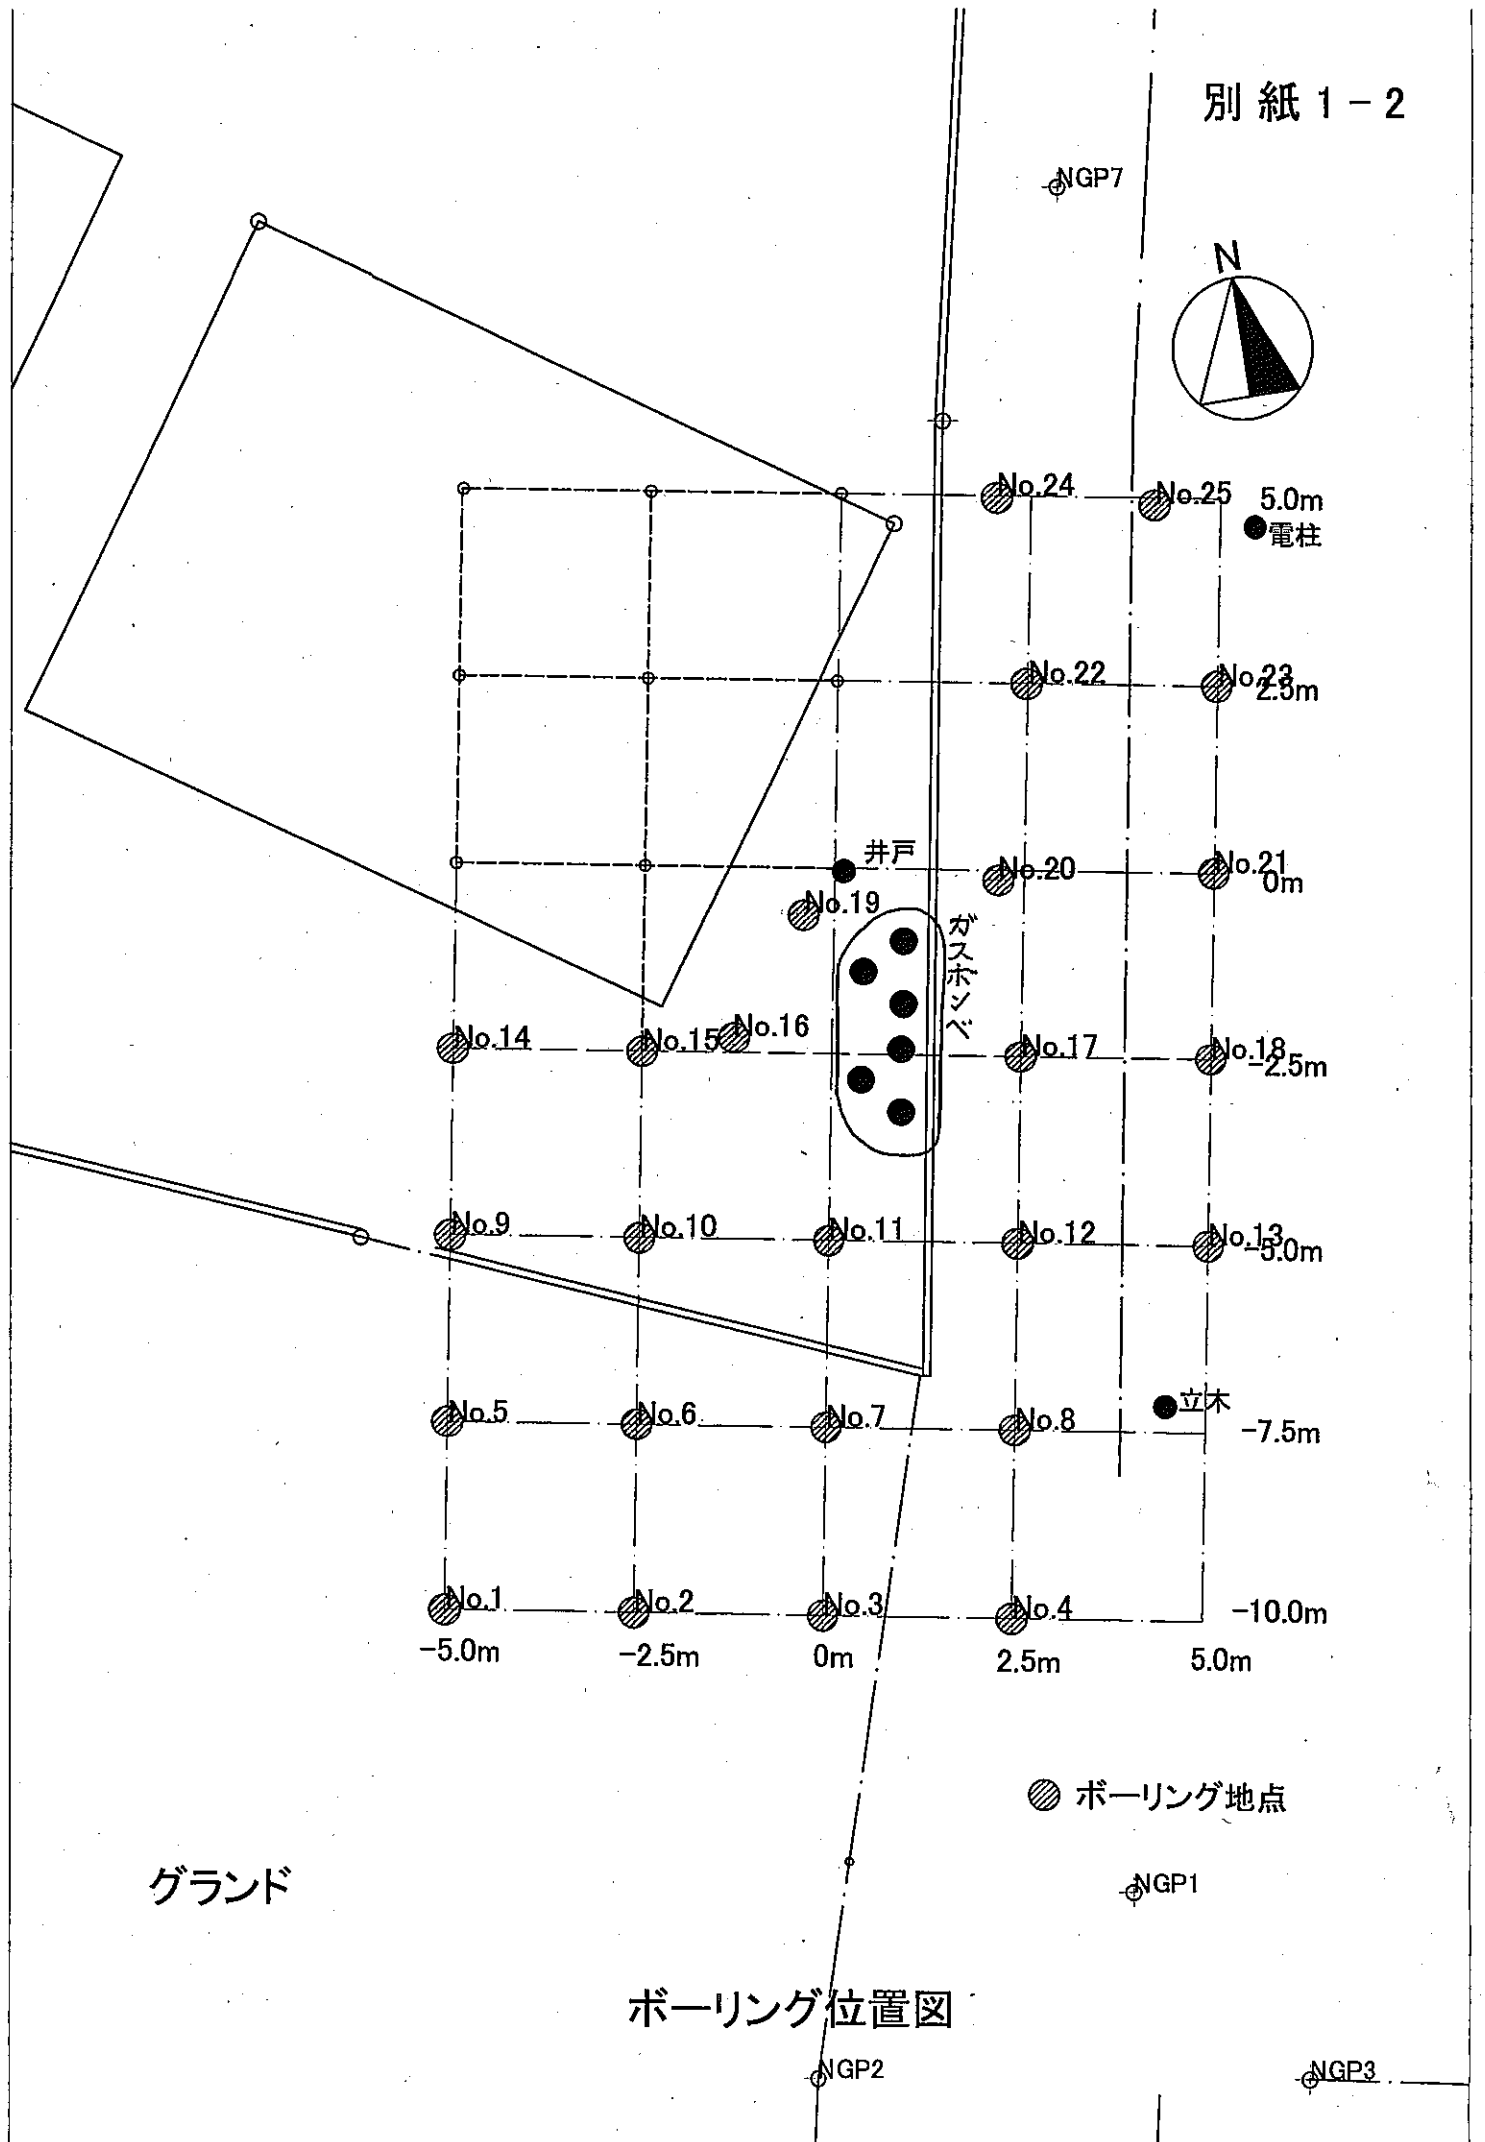
ボーリング位置図

25本のボーリングで採取された深度別の土壌3百数十試料について、土壌溶出量の分析を行った結果、A井戸の東側の深さ12～14m付近の数地点の土壌試料からヒ素が概ね0.01～0.1 ppm (mg/L) の濃度範囲で検出された（ヒ素の主成分はジフェニルアルシン酸）。

25本のボーリングのうち7本から採取した地下水からは、ほとんどジフェニルアルシン酸は検出されなかった（そのうちの1本から、化学形態分析によりヒ素として0.0055 ppm に相当するジフェニルアルシン酸のピークが確認された。）。

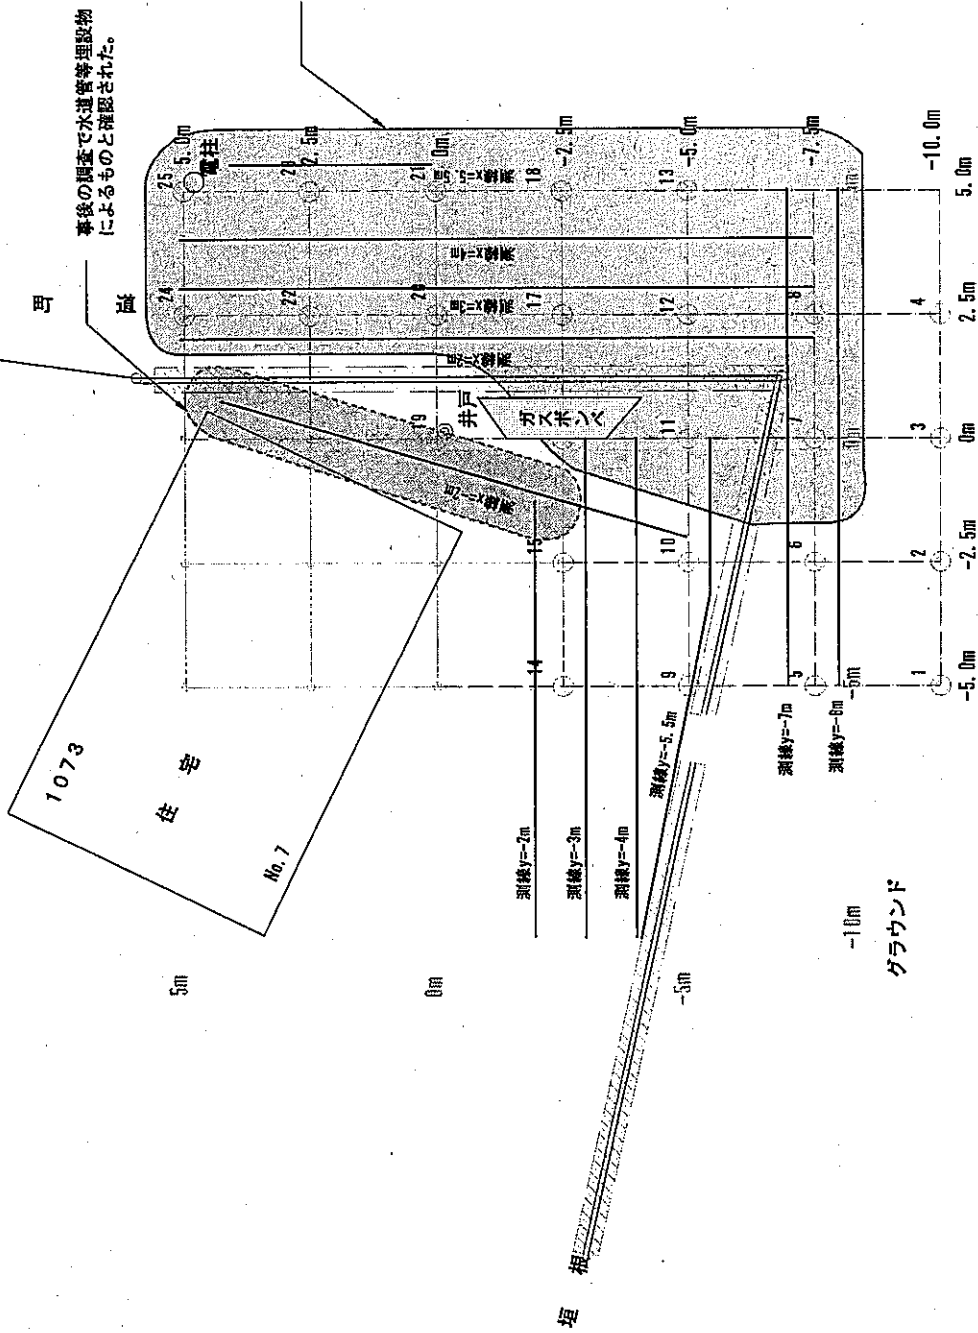
レーダー探査異常位置図

レーダー及び水平磁気による探査では、調査対象範囲の南側及び南西側に2箇所ほど考慮すべき反応がみられた。しかしながら、その後の調査において、それぞれ直径12mm程度で長さ1.5～2.5m程度の鉄筋であることが確認され、今回の調査範囲内における探査では汚染源特定に結びつく調査結果は得られなかった（別紙2参照）。

事後の調査で水道管等埋設物
によるものと確認された。

事後の調査で砂礫層によると
確認された。
