福島第一原発
事故の状況

事故の要因（推定）原子炉内の状況

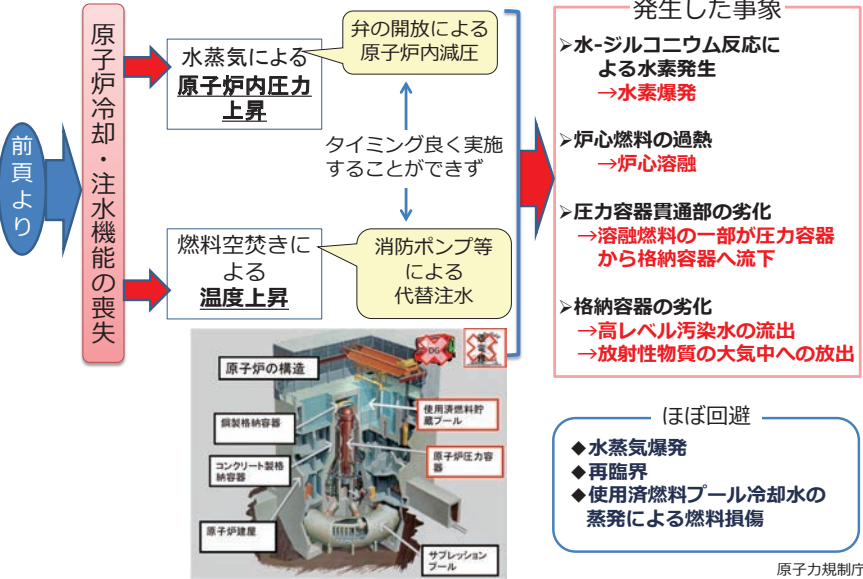
炉心への注水が停止したことによって原子炉水位が低下し、燃料が露出しました。その結果、炉心溶融が始まり、圧力容器が損傷したと考えられます。また、炉心損傷に伴う高温下において、燃料被覆管の金属（ジルコニウム）と水蒸気が反応し大量の水素が発生し、蒸気と共に格納容器内に放出されました。

格納容器においては、炉心損傷の影響による高温・高圧状態になり閉じ込め機能が劣化し、格納容器の外に通じる配管貫通部等に隙間が生じました。こうした箇所から、核燃料表面被覆管の金属が水蒸気と反応して発生した水素が原子炉建屋に漏えい、滞留し、水素爆発が発生したものと考えられます。

また、冷却のために原子炉へ注水した水が圧力容器や格納容器から漏えいし、大量の高レベル汚染水が原子炉建屋地下やタービン建屋地下に滞留し、さらにその一部は海洋へ流出しました。

圧力容器の損傷や格納容器の閉じ込め機能の劣化により放射性物質を含む蒸気が漏えいしたことに加えて、原子炉建屋の水素爆発や格納容器ベント等によって大気中に放射性物質が放出されました。
