東日本大震災の被災地におけるアスベスト大気濃度調査 (第3次モニタリング)におけるアスベスト飛散事例について

平成 23 年 11 月 18 日(金)
環境省水・大気環境局大気環境課
直通：03-5521-8293
代表：03-3581-3351
課長：山本 光昭(6530)
課長補佐：栗林 英明(6533)
担当：磯崎 勇太(6534)

仙台市において発生したアスベスト飛散事例について

仙台市環境局環境対策課

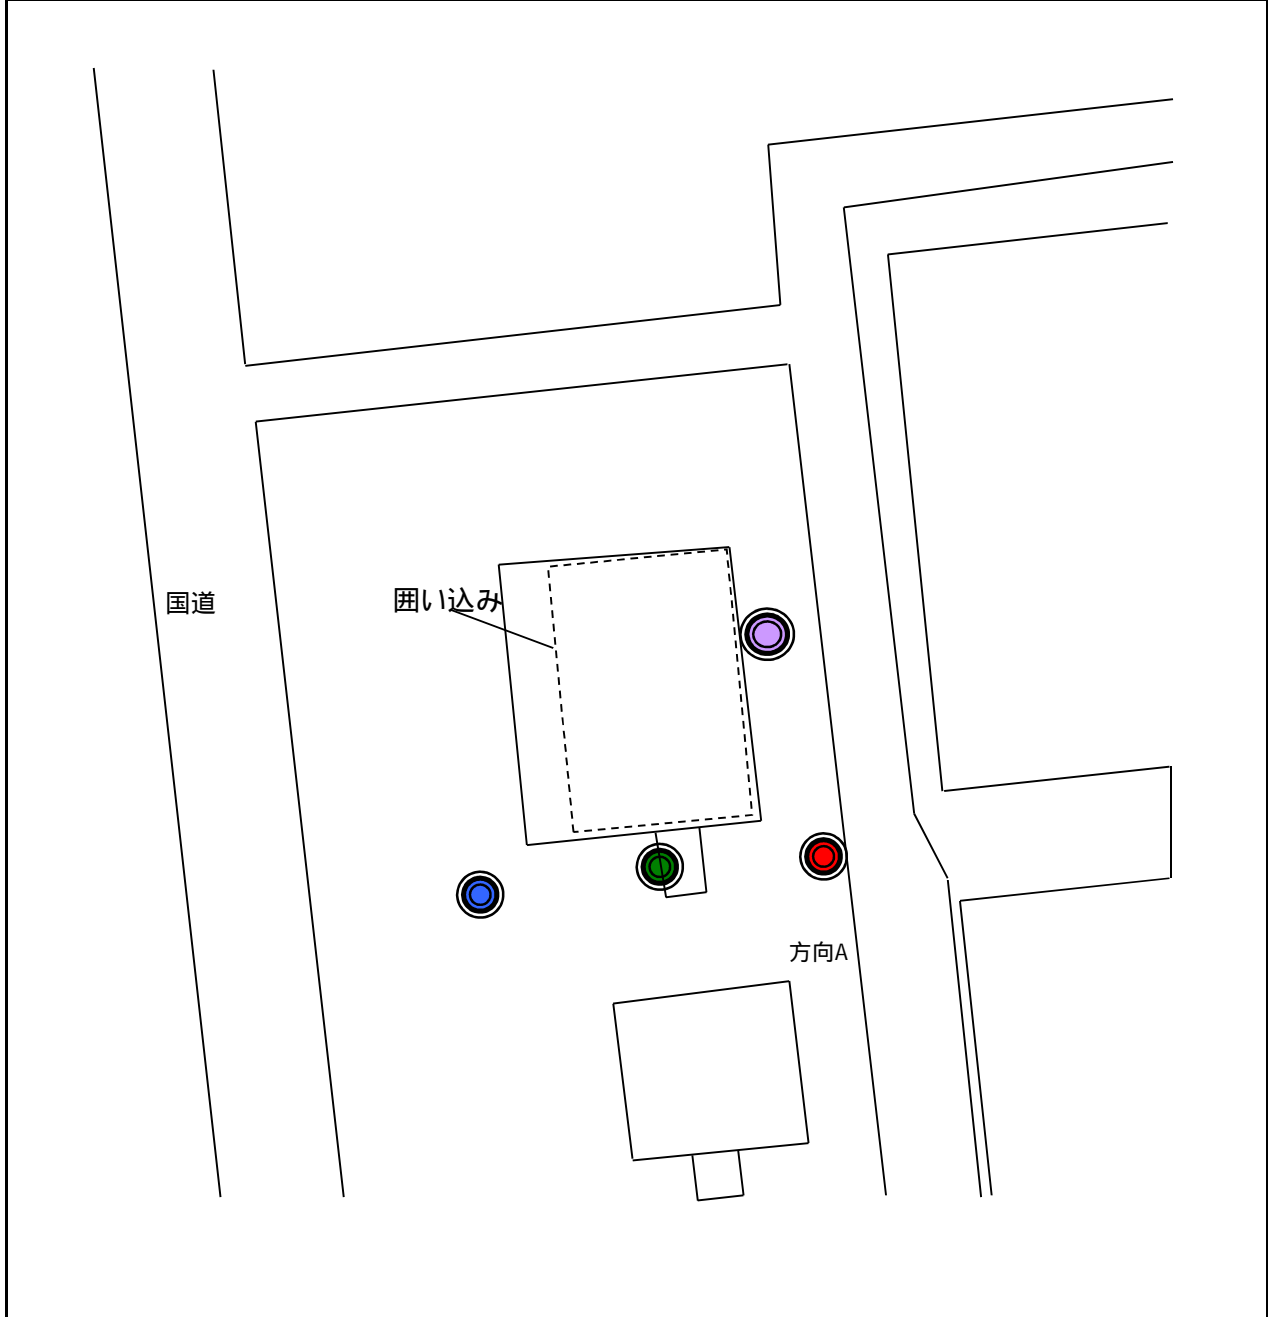
No.	07 - 1 調査地点図(詳細図)
-----	-------------------

本アスベスト除去現場では、排気口でアスベスト繊維が 14[本/]検出された。また、建屋境界で 1.2[本/]、2.3[本/]のアスベスト繊維を検出しており、これらは一般大気濃度に比べやや高めの濃度である。ただし、本調査は建屋付近で測定を行っており、敷地境界までは距離があることから、周辺環境への影響はなかったと考えている。

今回アスベストが漏洩した原因については、注意喚起に併せて現場の確認を行った際には養生などに問題となる点がなかったことも踏まえ、集じん・排気装置のフィルターの設置などの不具合によるものと推定している。

今回「排気口」からアスベストの飛散が確認されたことから、集じん・排気装置の更なる保守点検の徹底等が必要である。

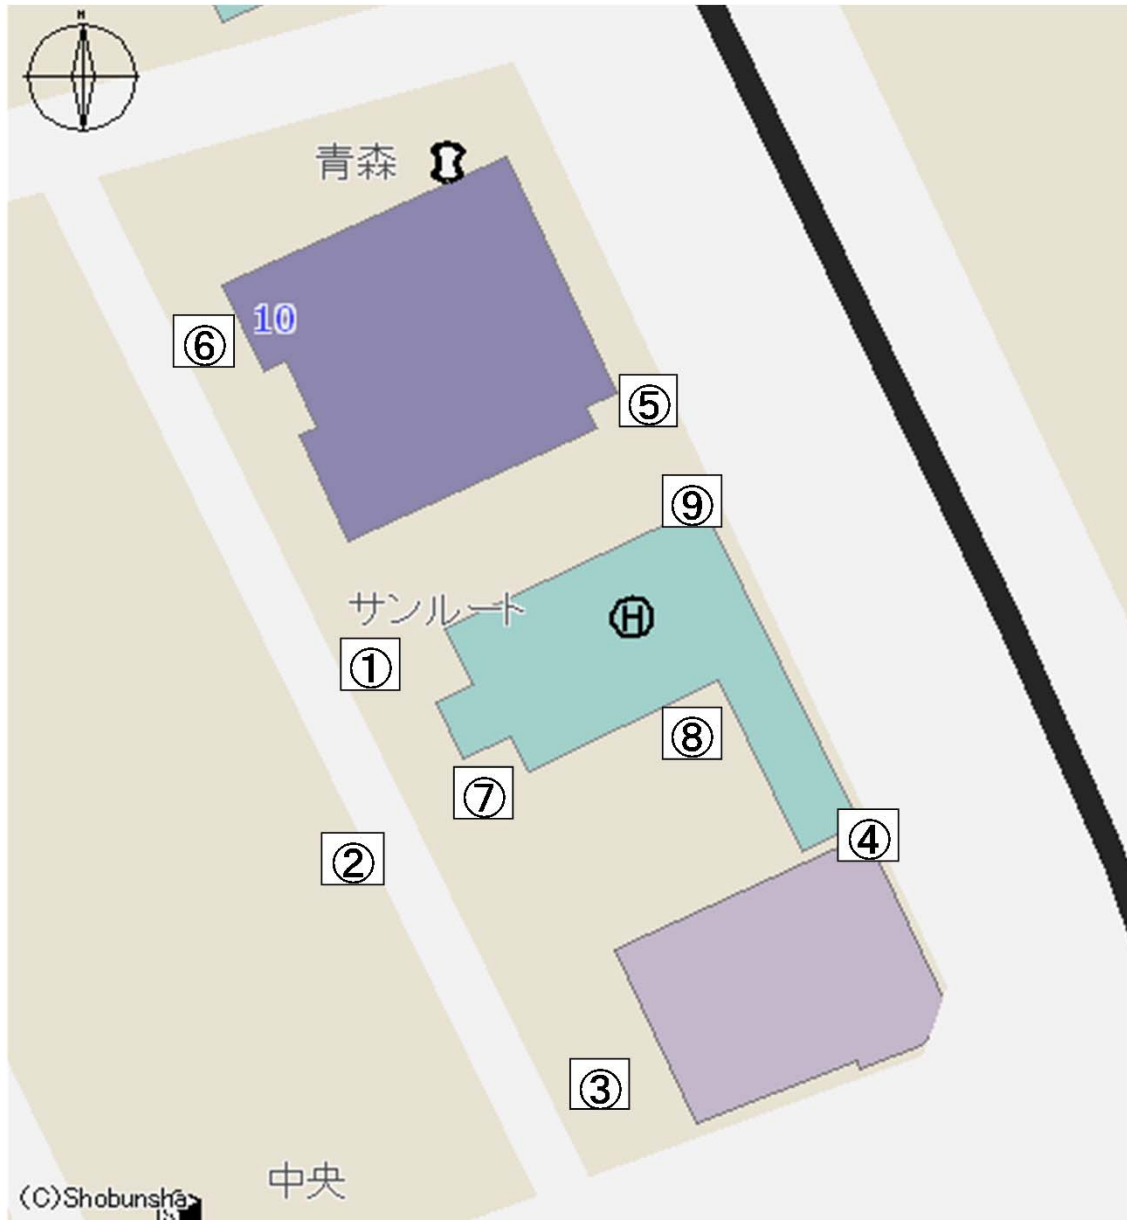
資料採取箇所

- ・ 敷地境界北西角 電子顕微鏡法によるアスベスト繊維数 360 f/L(アモサイト 100%)
- ・ " 西部 " 130 f/L (")
- ・ 集じん排気装置排気口付近 " 220 f/L (")

11/28夕刻に、分析機関(市衛生研究所)から、その日採取を行った試料について分析を開始したところ、敷地境界北西部(地図番号)の試料におそらく10 f/Lを超えるであろう濃度のアスベスト繊維が見られるとの通報がはいったことから、直ちに現場立入を実施した。
