(平成29年度 厚生労働省受託)

給水装置に関する構造材質に係る  
調査等一式報告書

平成30年3月

公益社団法人 日本水道協会

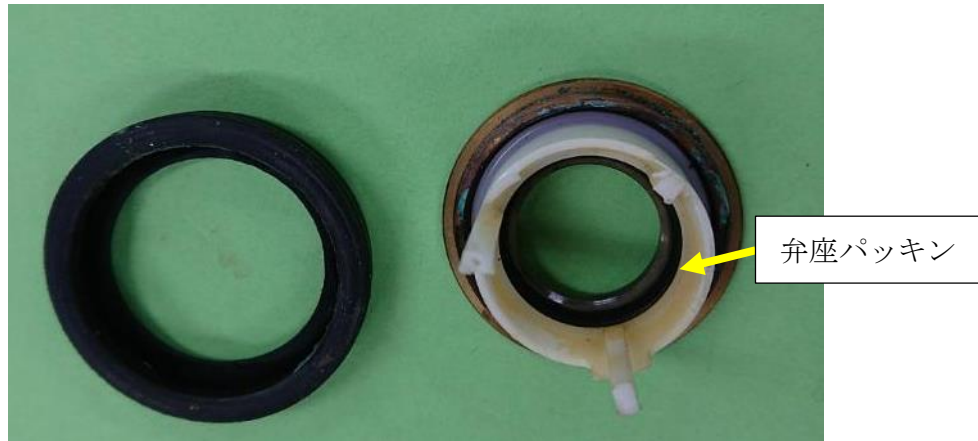
写真-3-1 逆流防止弁付きメーターパッキンの弁座パッキン（呼び径25）

次に弁座パッキンの劣化状態を調べた。弁座パッキンは写真－３－１に示す、弁体と密着する部分である。試験方法は、「JWWA B 120：2017 付属書D 水道用ソフトシール仕切弁－弁体ゴムの耐塩素性試験方法」を参考として、綿棒で弁座パッキンを円周状にこすった。

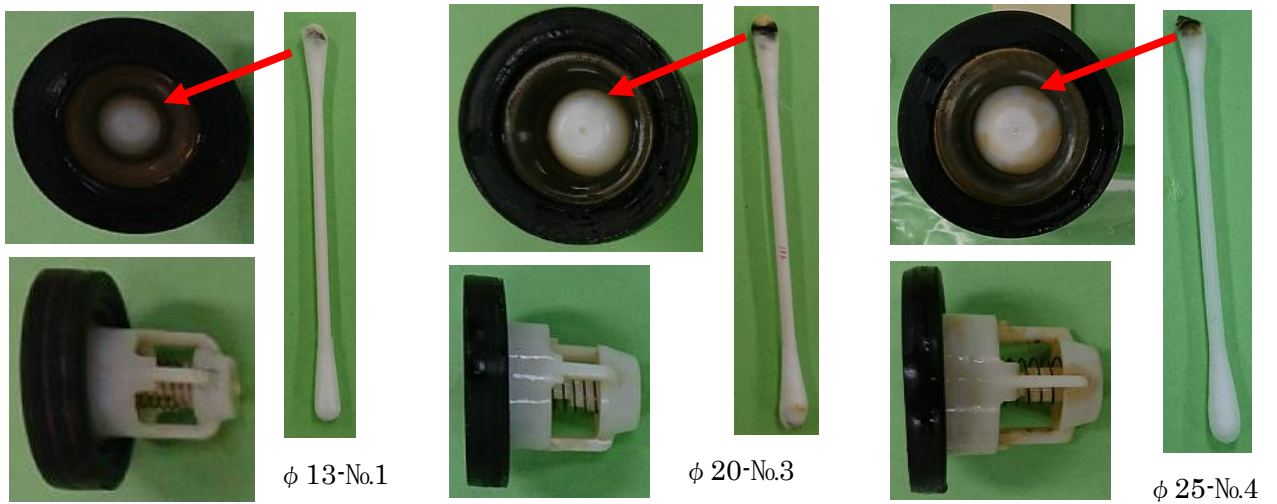
写真－３－２は不具合が確認された試料とその弁体と接するパッキンに当てた綿棒の状態の様子である。綿棒に黒色の付着物が確認された。この付着物はパッキンの劣化によって生じたものである可能性がある。

写真-3-2 不具合試料と弁座パッキンの劣化状況（赤矢印は綿棒を当てた箇所）

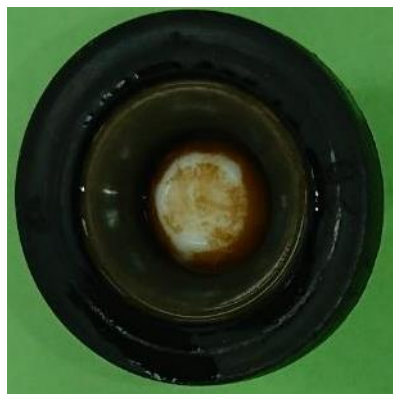
いくつかの試料においては写真－３－３のように弁体に付着物があることが確認できた。不具合の原因の一つとして、パッキンの劣化や付着物により、弁体とパッキンが密着することができなかった可能性が考えられる。

写真-3-3 弁体の付着物の状態（呼び径20 No.2）

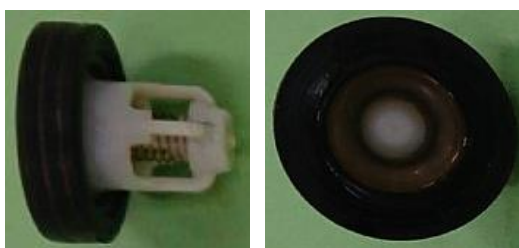
写真-4-4 呼び径13 No.1  
試料拡大図と弁座パッキンの劣化状況

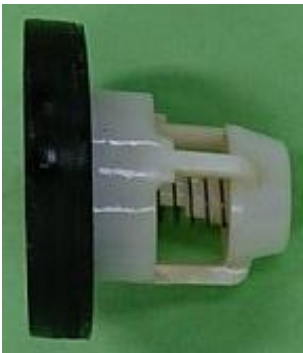
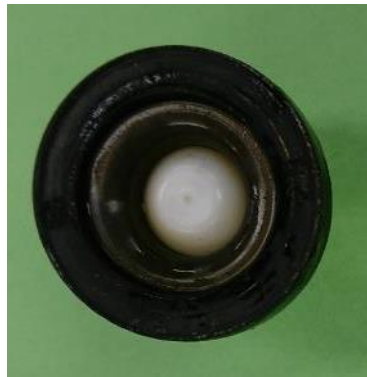
写真-4-7 呼び径20 No.3  
試料拡大図と弁座パッキンの劣化状況

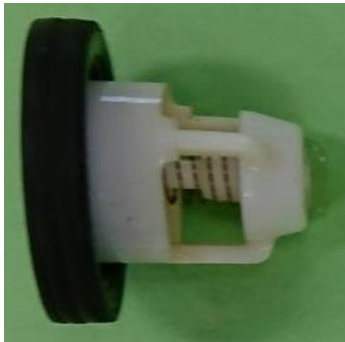
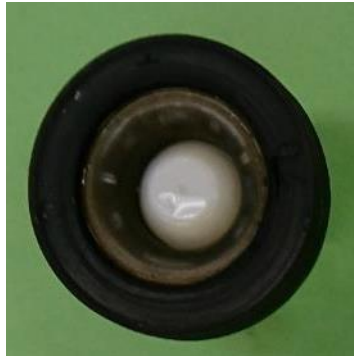
写真-4-10 呼び径20 No.7  
試料拡大図と弁座パッキンの劣化状況

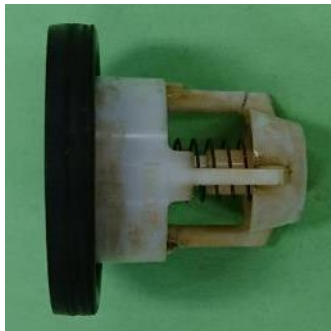
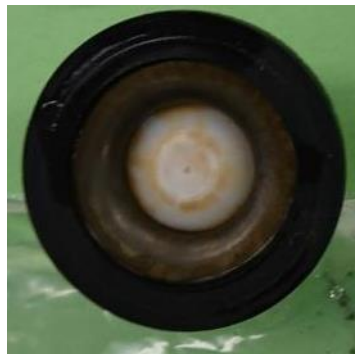
写真-4-15 呼び径25 No.2  
試料拡大図と弁座パッキンの劣化状況  
※試験後、破損を確認した(逆流防止性能への影響はないと考えられる)

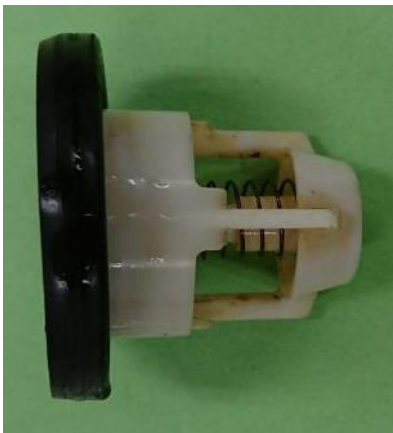
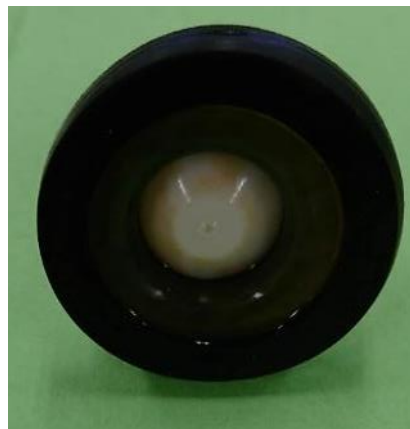
写真-4-18 呼び径25 No.4  
試料拡大図と弁座パッキンの劣化状況

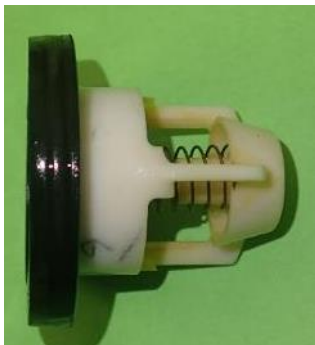
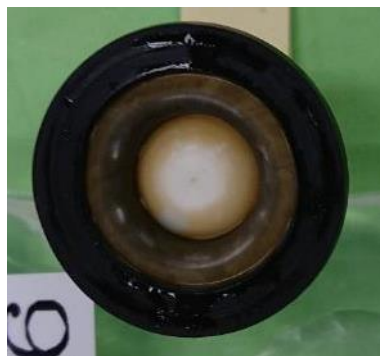
写真-4-21 呼び径25 No.6  
試料拡大図と弁座パッキンの劣化状況

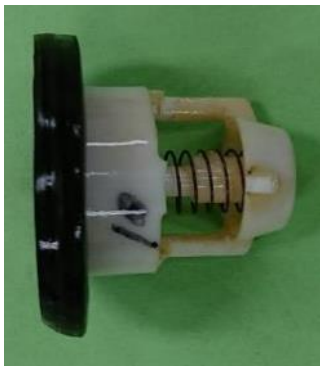
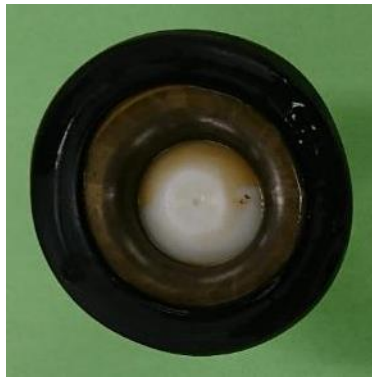
写真-4-24 呼び径25 No.8  
試料拡大図と弁座パッキンの劣化状況  
※試験後、破損を確認した(逆流防止性能への影響はないと考えられる)

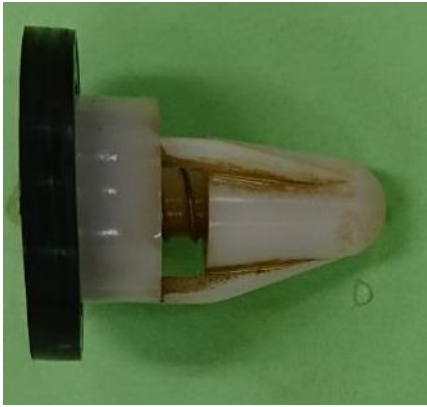
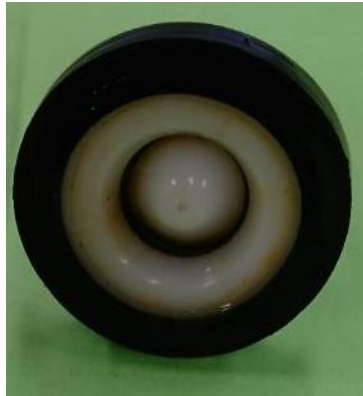
写真-4-27 呼び径25 No.10  
 試料拡大図と弁座パッキンの劣化状況

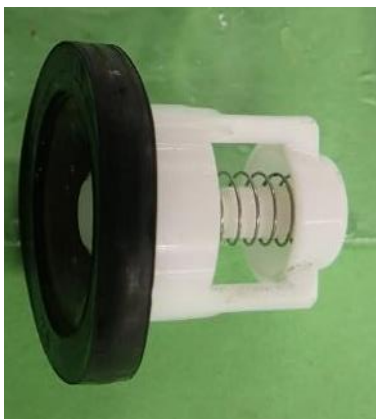
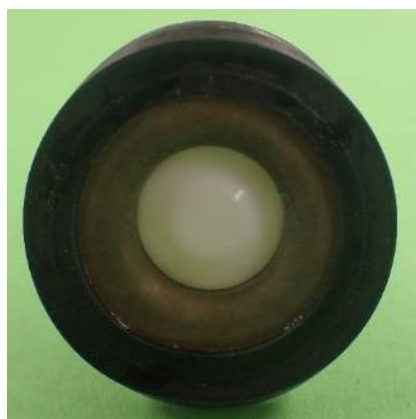
写真-4-30 呼び径25 No.11  
試料拡大図と弁座パッキンの劣化状況
