自動車事故における 損害調査業務(査定)等について

2014年12月

一般社団法人 日本損害保険協会

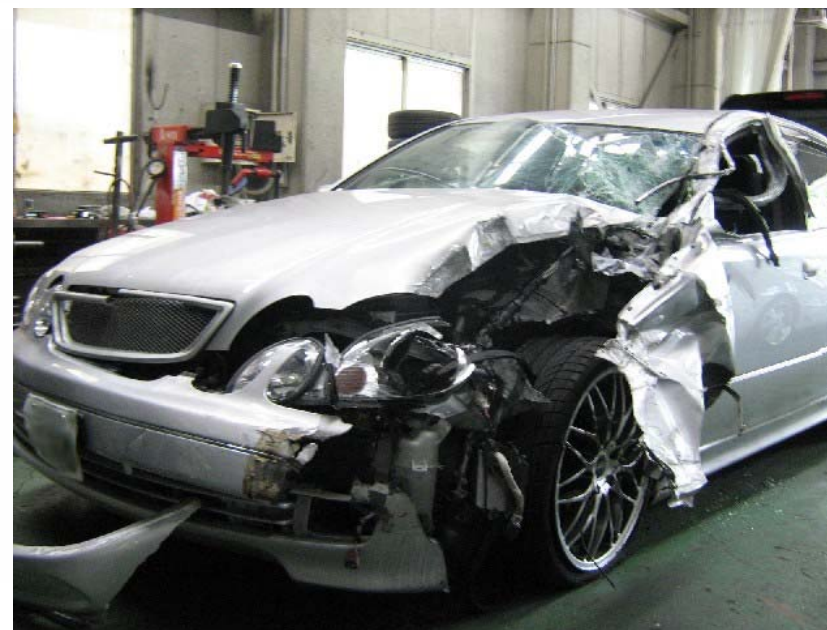
【事例1】 車両対車両

- 事故状況 道路端に駐車中の車両に衝突した。
- 損害調査方法 技術アジャスターによる整備工場への立会調査
- 損害額算出 技術アジャスターが概算見積を作成し協定保険価額「160万円」を超過することを立証
- 査定結果 「全損」

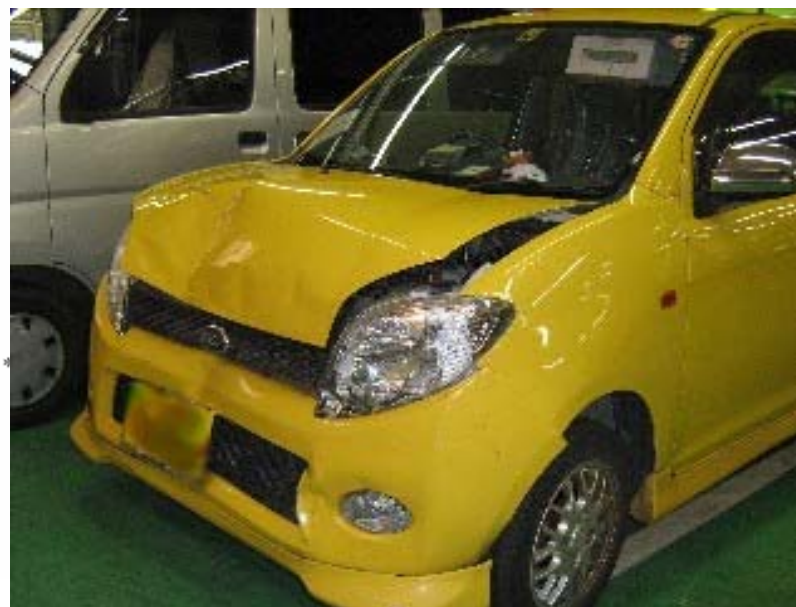
【事例2】 車両対車両

- 事故状況 前方に停止中の車両へ追突した。
- 損害調査方法 技術アジャスターによる整備工場への立会調査
- 損害額算出 技術アジャスターが概算見積を作成し協定保険価額「50万円」を超過することを立証
- 査定結果 「全損」

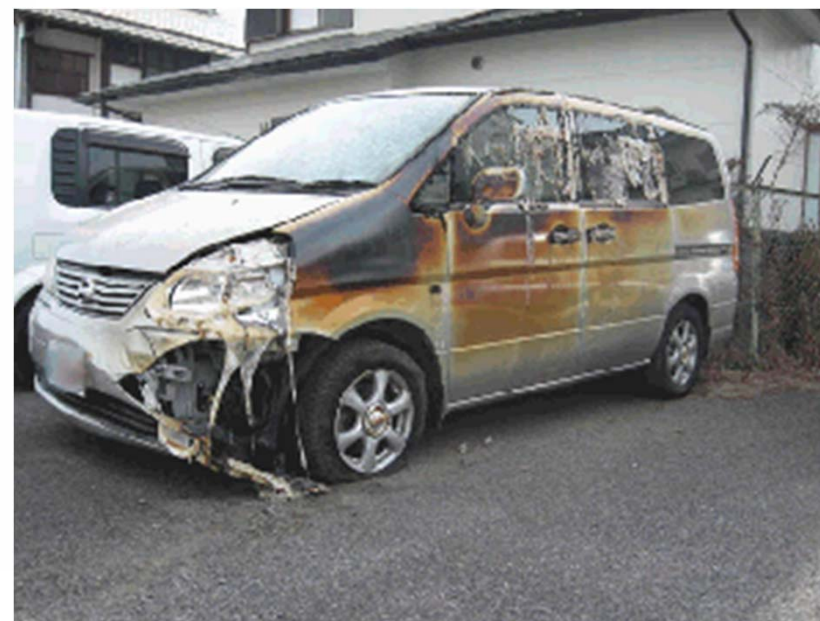
【事例3】 車両火災

- 事故状況 自宅駐車中に車両火災に遭う。
- 損害調査方法 技術アジャスターによる整備工場への立会調査
- 損害額算出 技術アジャスターが概算見積を作成し協定保険価額「95万円」を超過することを立証
- 査定結果 「全損」

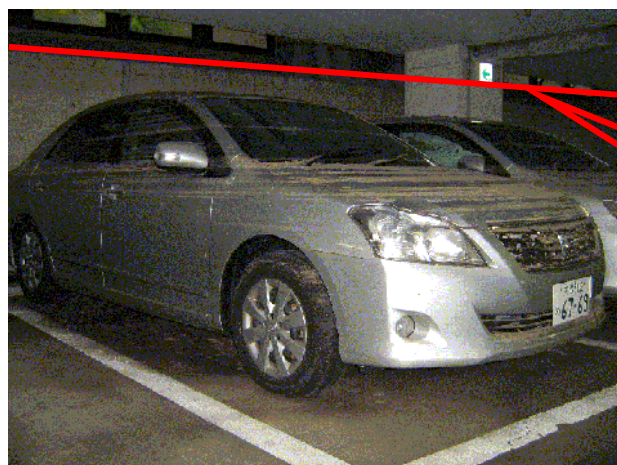
- 事故状況 地下駐車場に駐車中に雨水が浸入して水没した。
- 損害調査方法 技術アジャスターによる事故（水没）現場への立会調査
- 損害額算出 技術アジャスターが推定見積を作成したところ、協定保険価額「205万円」を超過することが確実なため全損認定
- 査定結果 「全損」

壁面の泥の付着から推定される水位

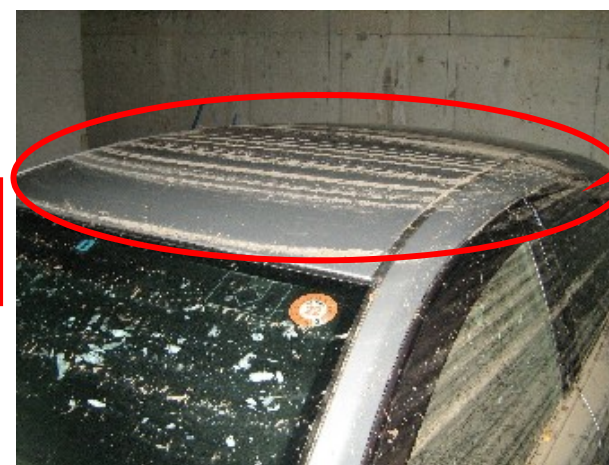
ルーフの上まで水没

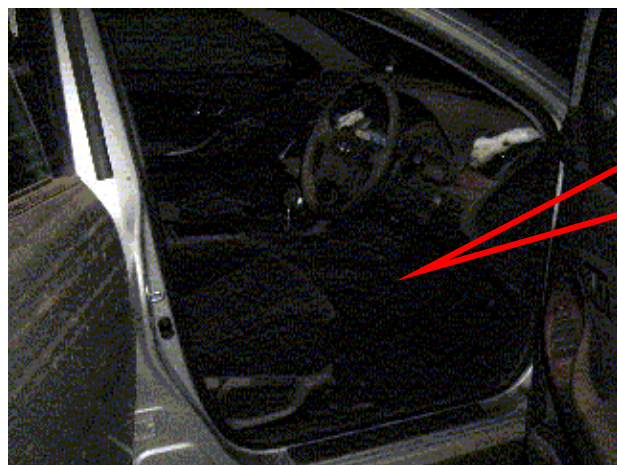
室内の汚れの様子
コンピューター関係はすべて水没により取替要

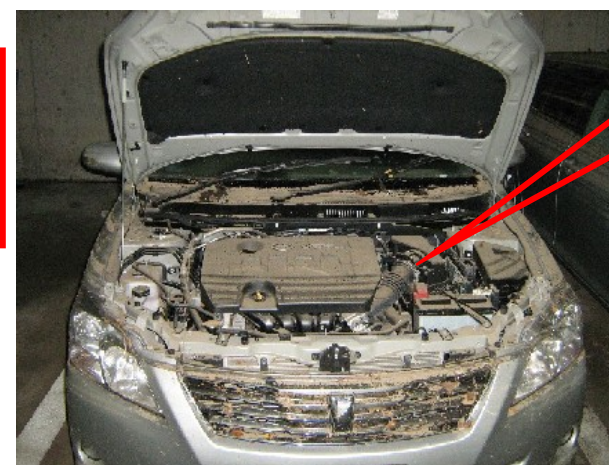
エンジンルーム内も水没の痕跡あり。
