汚染経路毎の汚染の実態について

9月24日開催の第1回地下水汚染未然防止小委員会において提出した資料5において、平成20年度末までに確認された汚染事例のうち、工場・事業場が汚染原因と推定された地下水汚染事例が1,234事例あり、さらにそのうち汚染原因行為等の終了時期が平成元年度以降であるものが252件あった。本資料においては、この252件の中で、漏洩場所と地下への浸透場所の関係が特定又は推定された80箇所について概念図で示した。

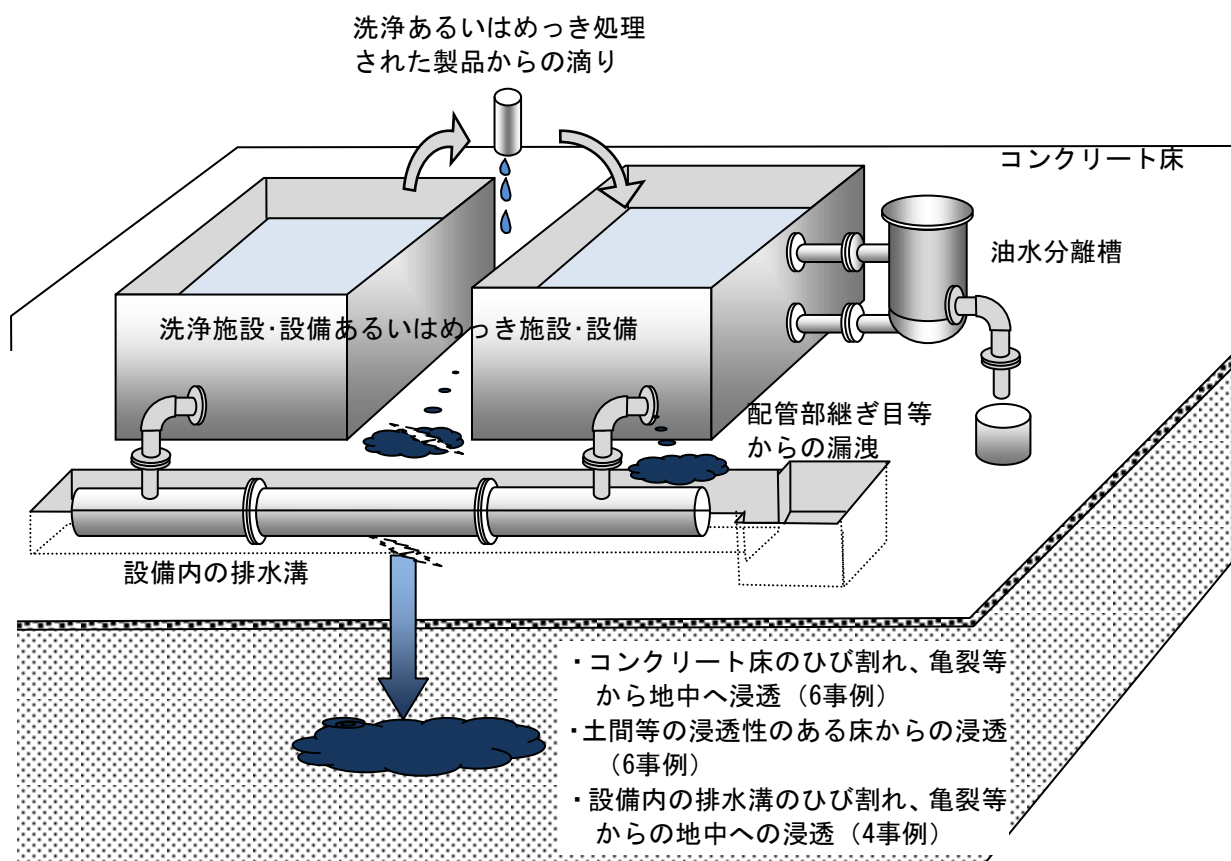
洗浄施設・設備あるいはめっき施設・設備から漏洩し、直下で浸透 (①+②) 27事例

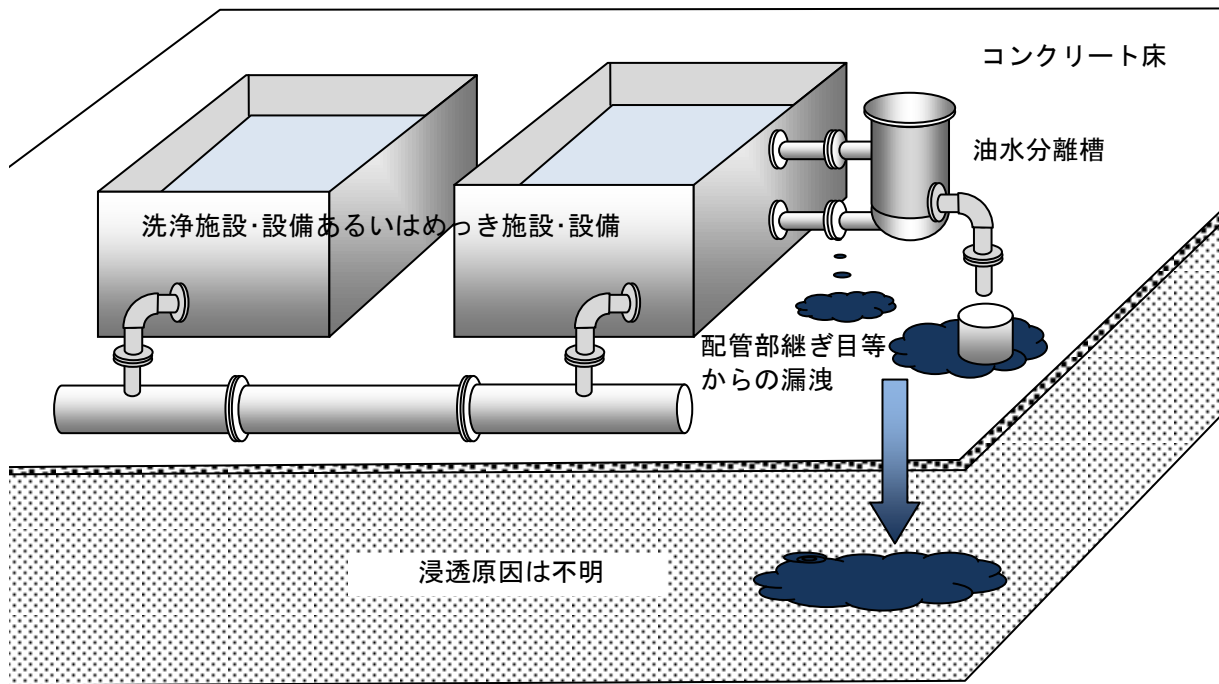
油水分離槽から漏洩し、直下で浸透 (③ 3事例)

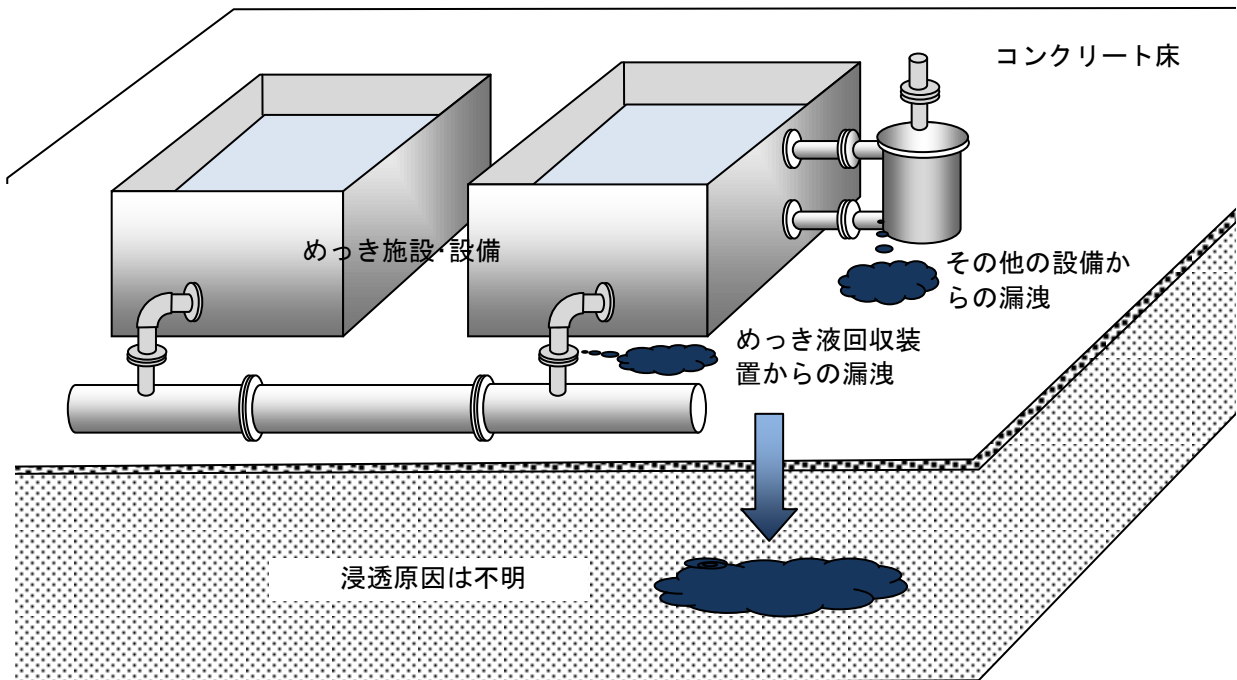
その他の設備、めっき液回収装置から漏洩し、直下で浸透 (④+⑤ 3事例)

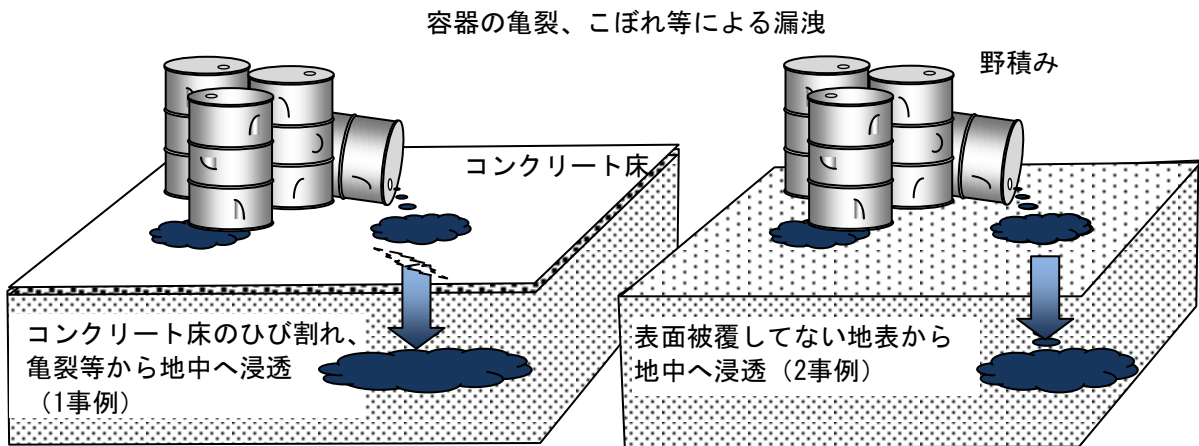
貯蔵設備・貯蔵場所（廃棄物）で漏洩し、その場で浸透（① 7事例）

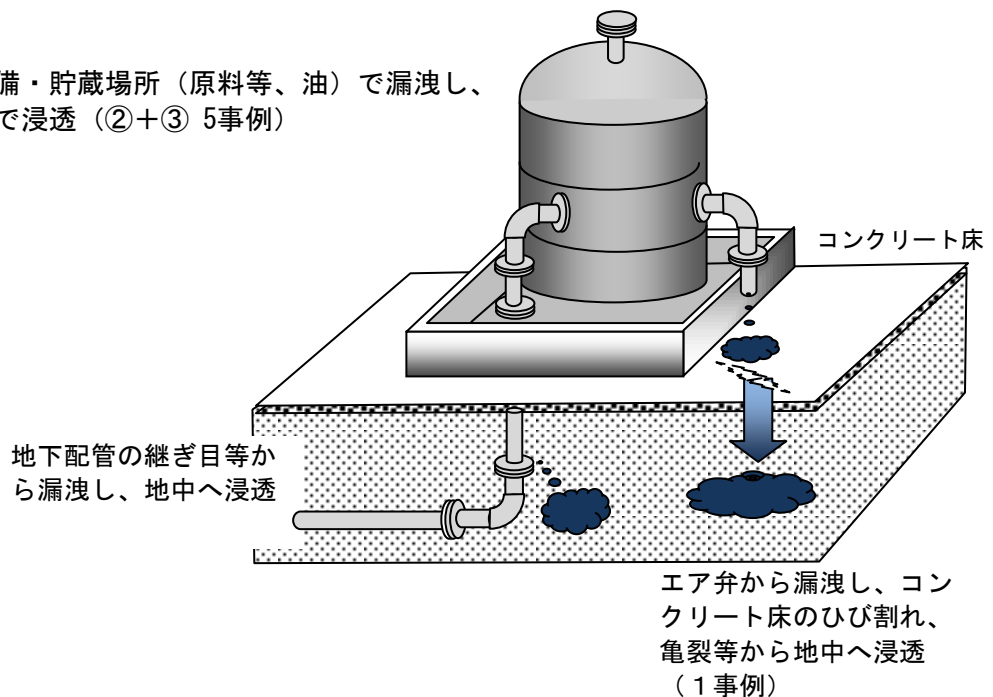
貯蔵設備・貯蔵場所（原料等、油）で漏洩し、その場で浸透（②+③ 5事例）

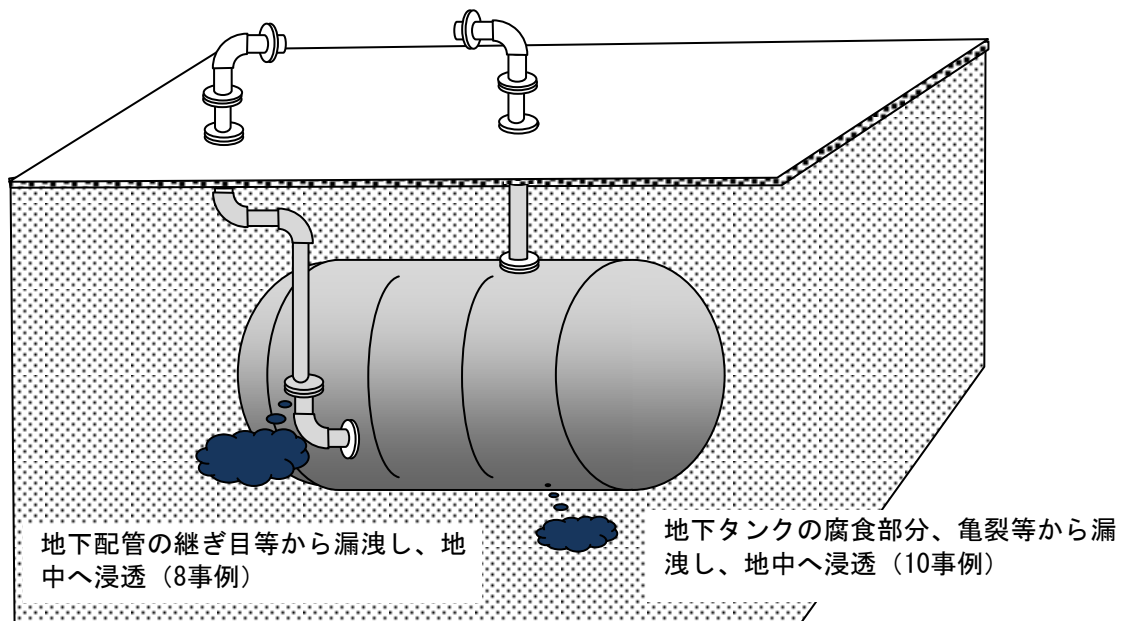
地下タンクから漏洩し、そのまま浸透（① 12事例）

地下配管（ガソリン、廃液、廃油）から漏洩し、そのまま浸透（②+③+④ 9事例）

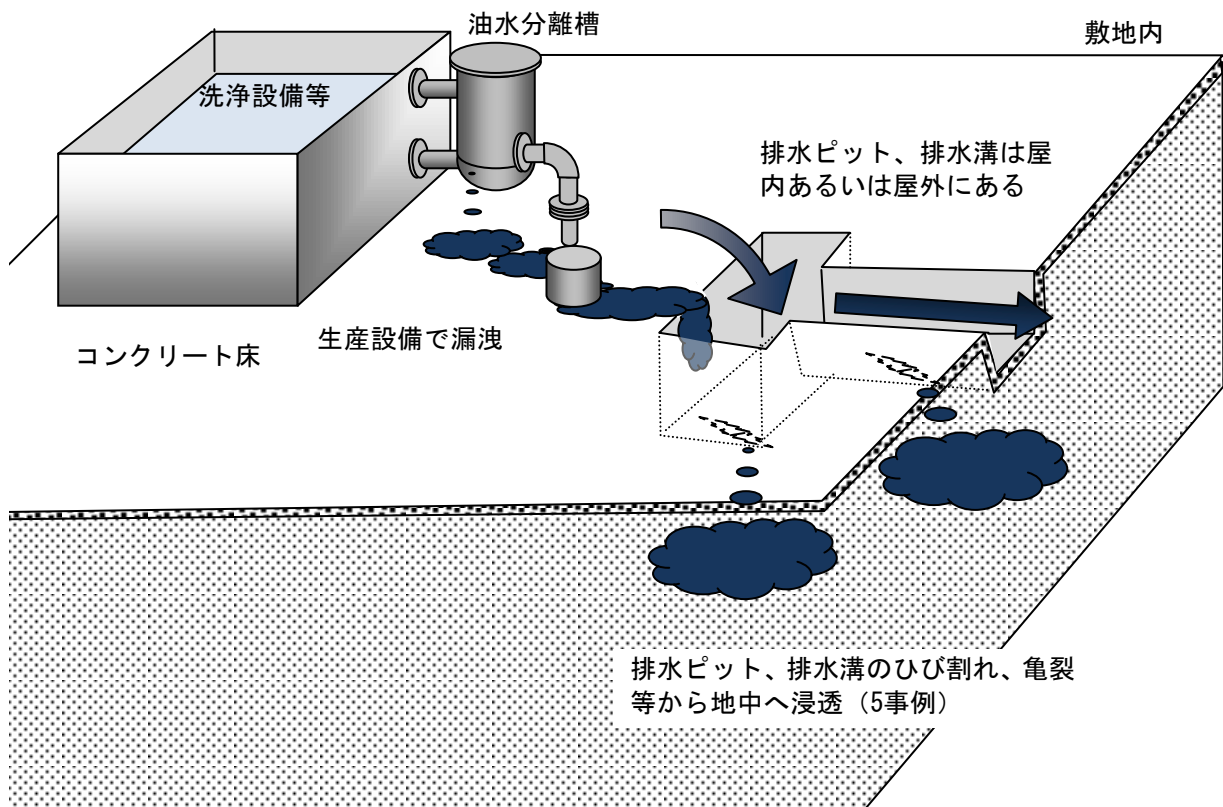
洗浄施設・設備、めっき施設・設備等の生産設備で漏洩し、直下で浸透せずに、排水ピット、排水溝のひび割れ、亀裂等から漏洩し、地中に浸透（① 10事例）

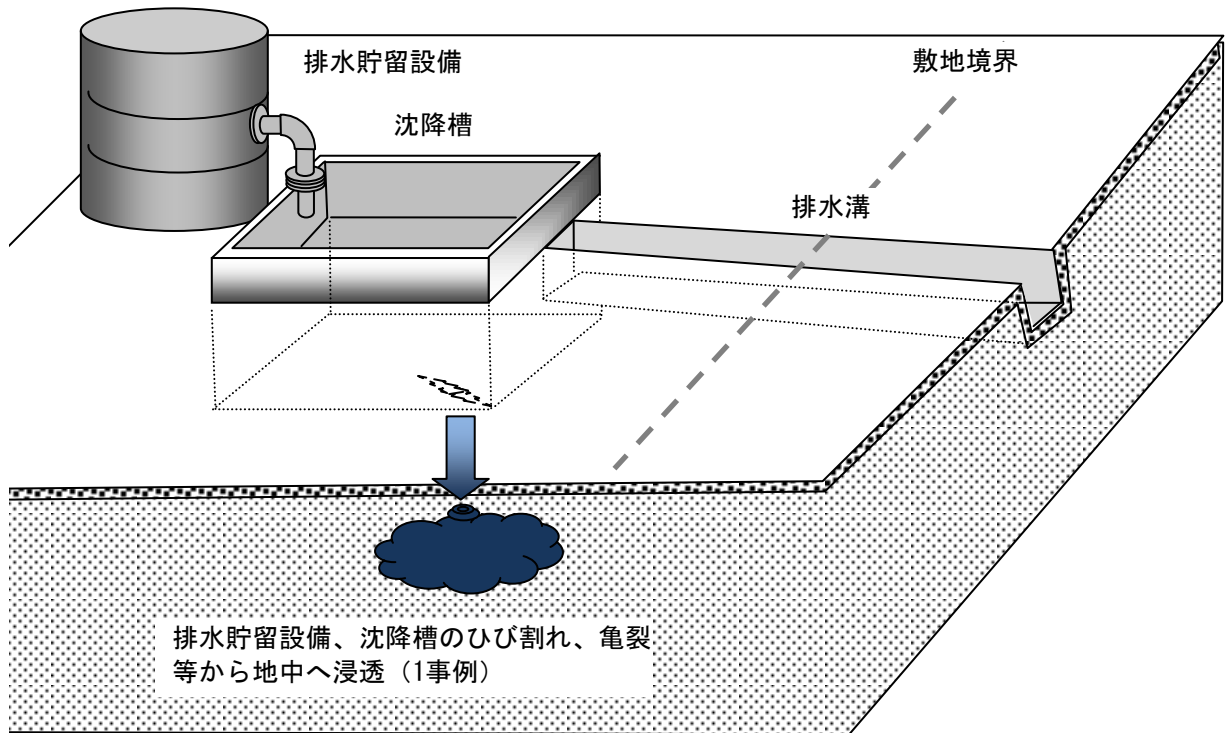
排水処理施設（排水貯留設備、沈降槽）から浸透（② 2事例）

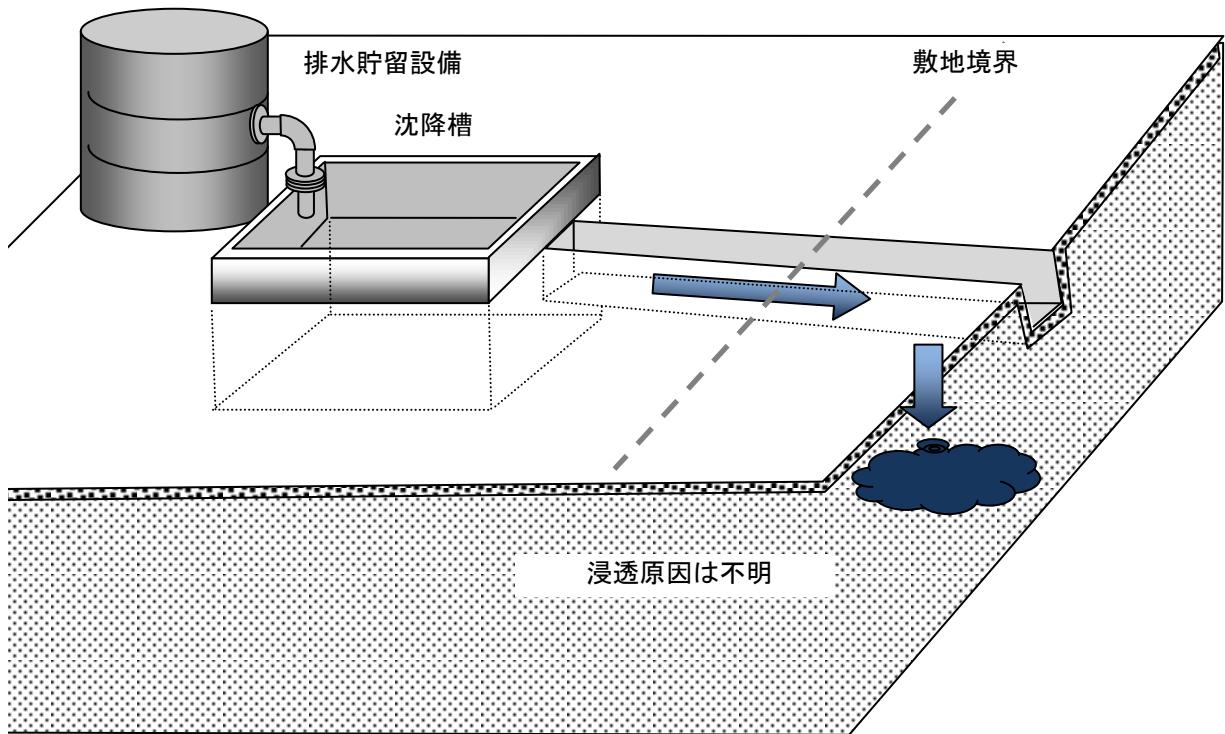
敷地外排水溝から浸透（③ 1事例）

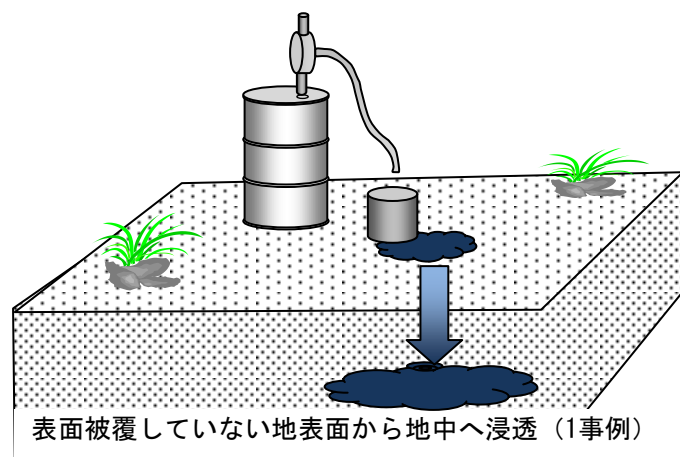
移し替え時のこぼれ等による漏洩（① 1事例）
