有明海・八代海等総合調査評価委員会
『土砂に関する知見の蓄積』に関する報告

令和2年7月29日
国土交通省 九州地方整備局

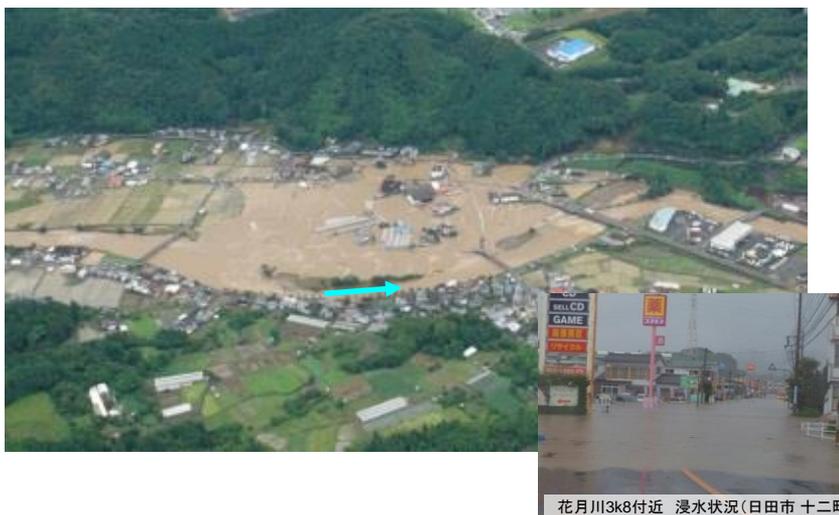
平成24年7月豪雨：花月川浸水状況（日田市美和地区）

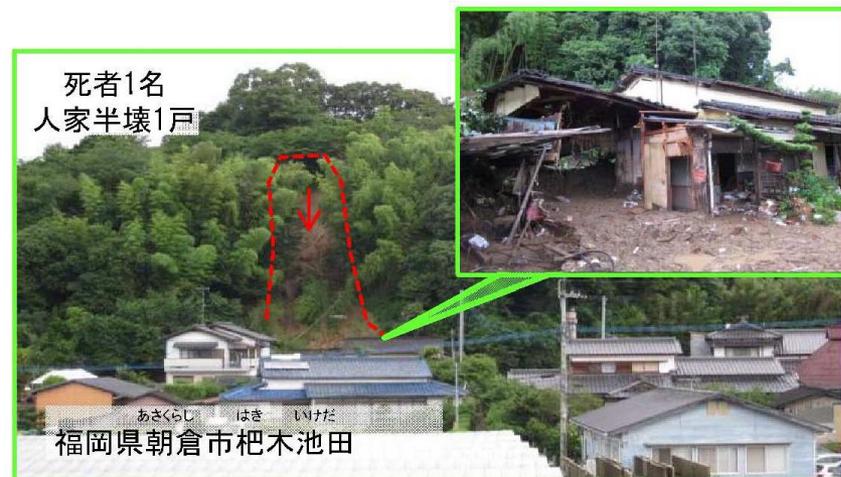
平成24年7月豪雨時のがけ崩れによる被害状況

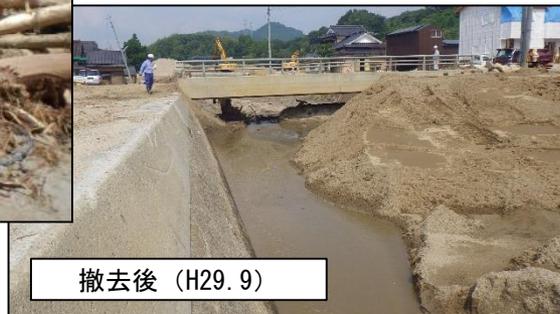
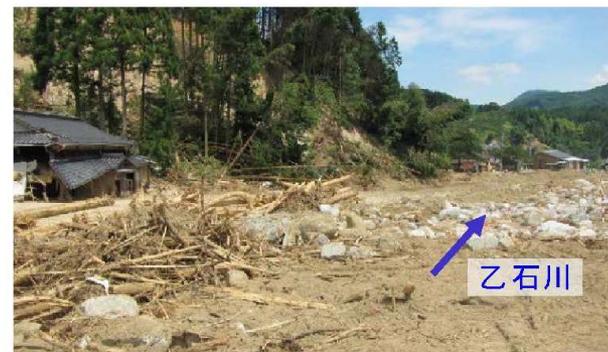
橋梁の閉塞状況
(赤谷川)

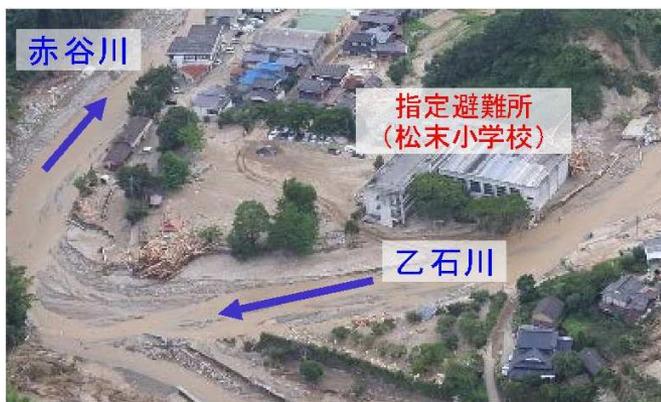
河道を閉塞した大量の土砂

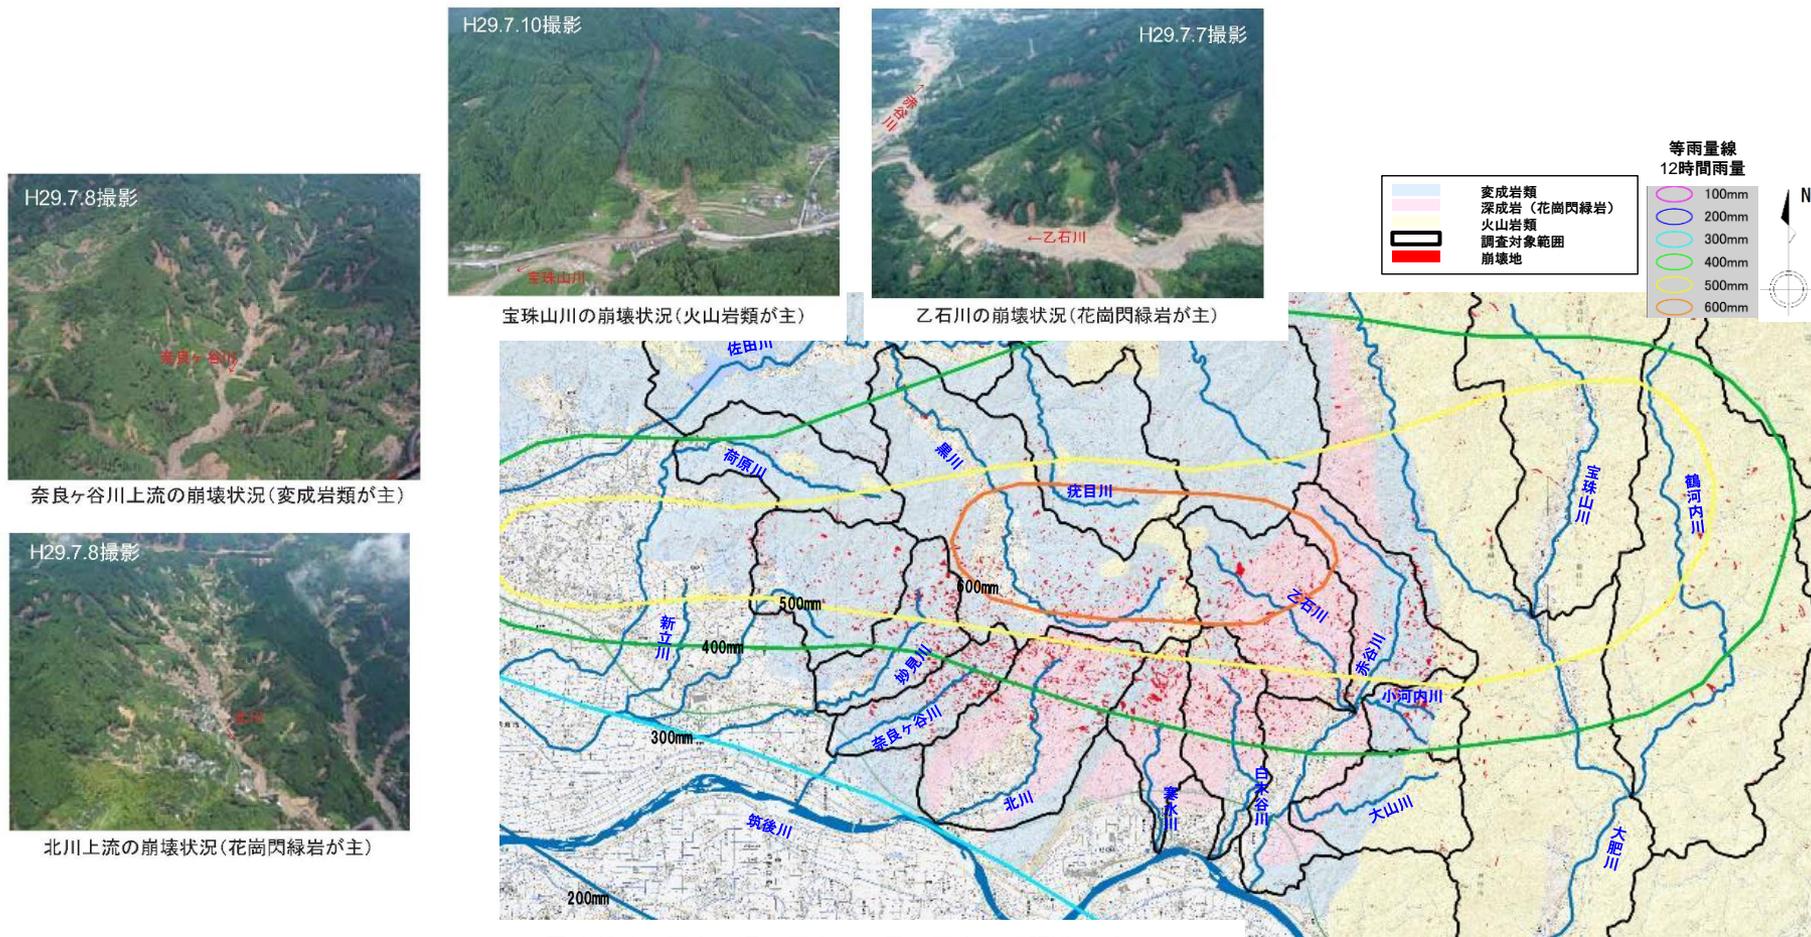
・この豪雨による斜面崩壊（土砂発生域）については、12時間雨量が400mmを超過する範囲に崩壊地が集中している傾向がみられており、地質別にみると**深成岩（花崗岩）**や**変成岩**を主体とする地域で崩壊が多く発生している。

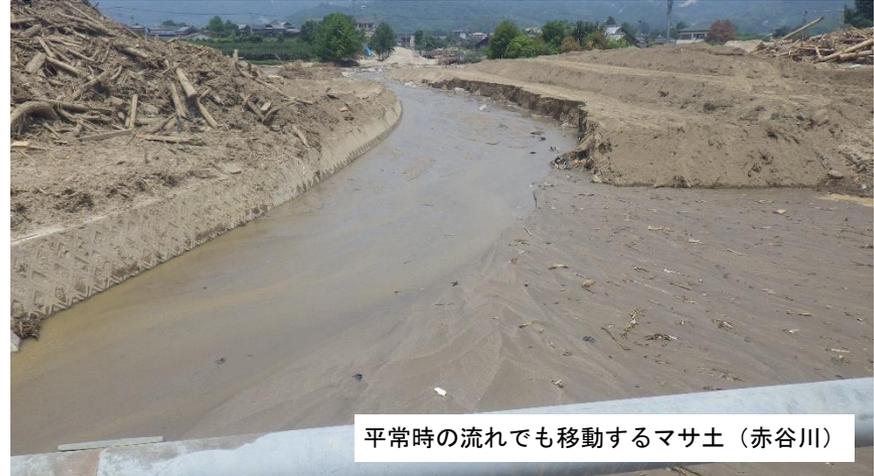
全面に堆積したマサ土（赤谷川）

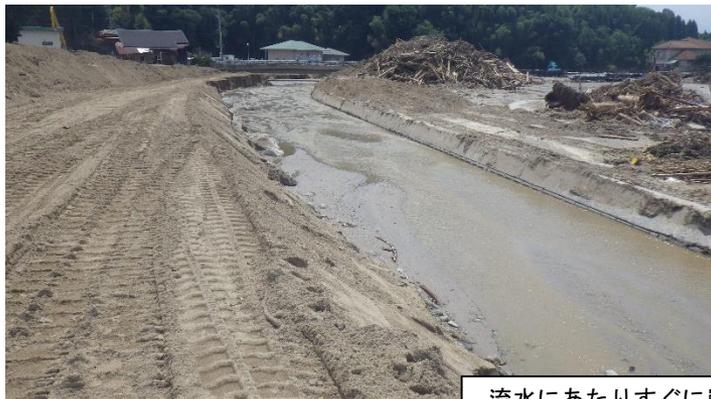
平常時の流れでも移動するマサ土（赤谷川）

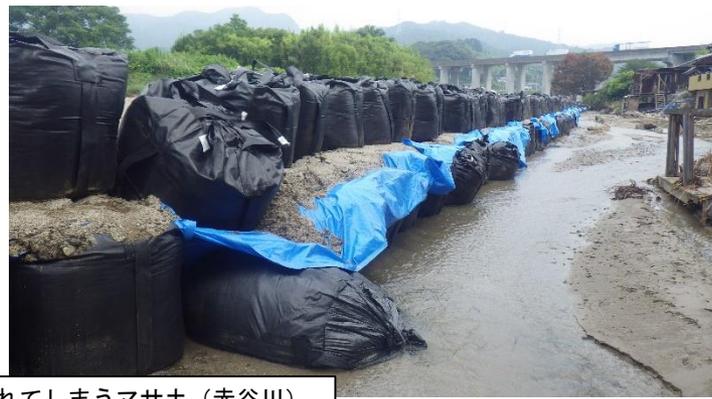
流水にあたりすぐに崩れてしまうマサ土（赤谷川）

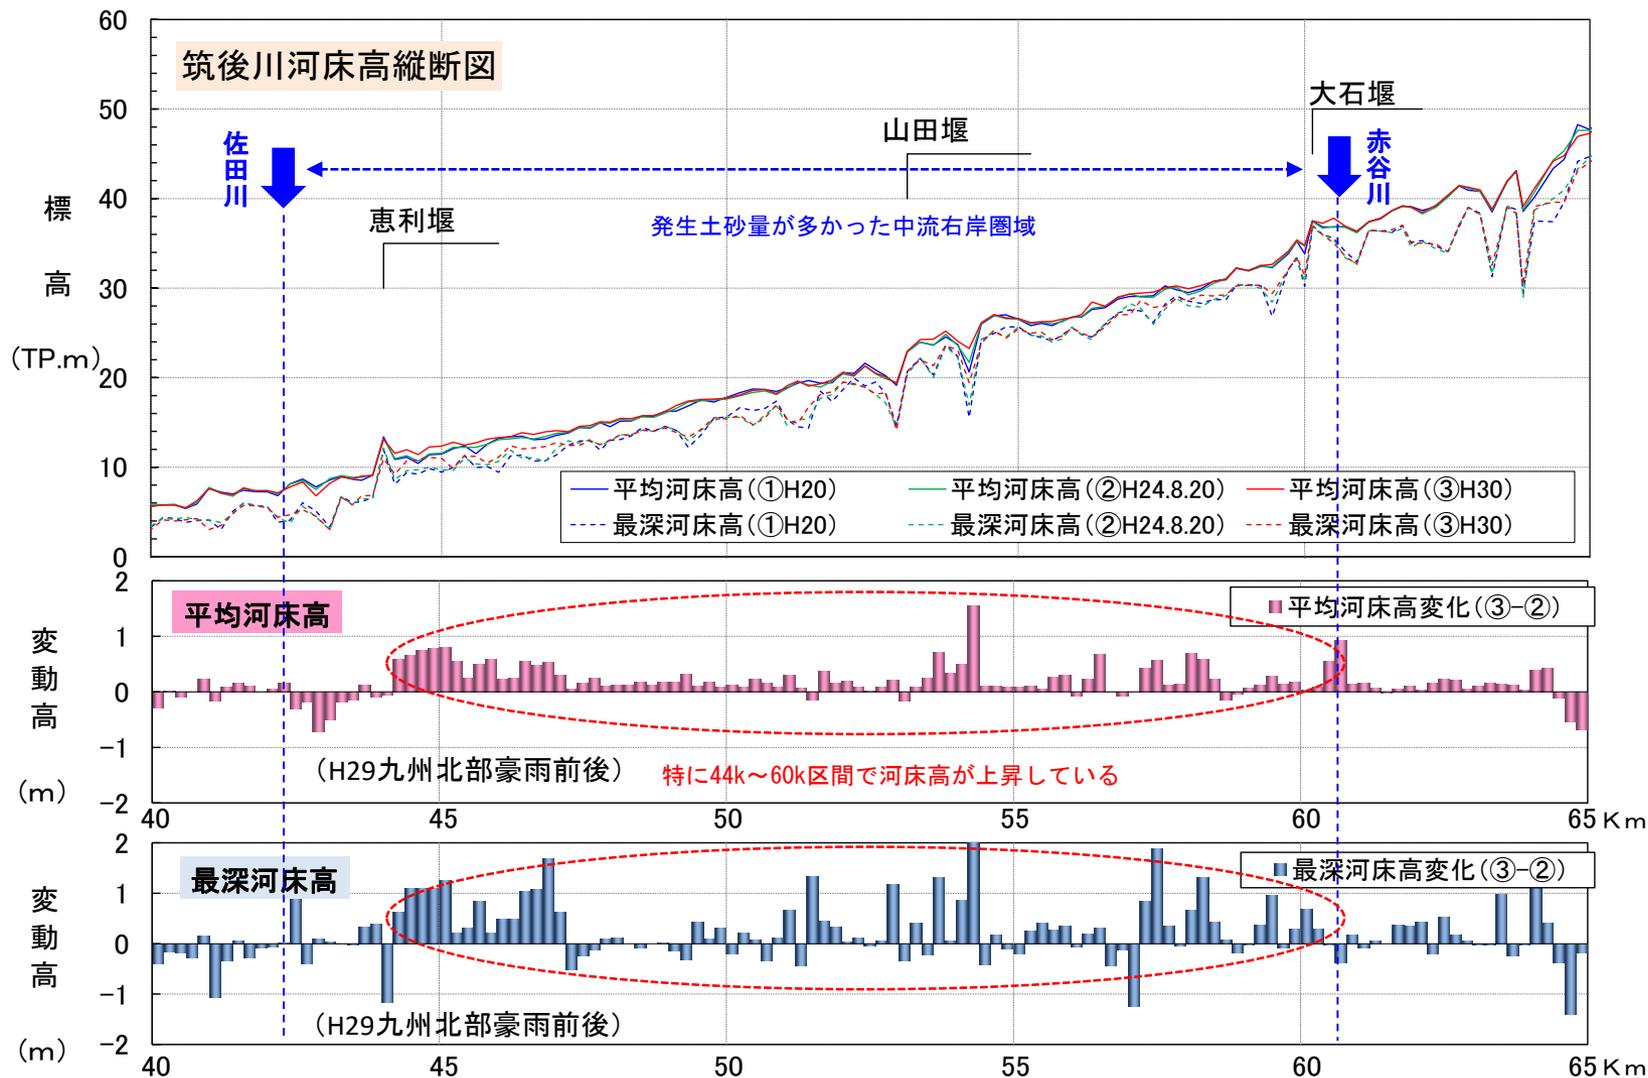
- ・ 筑後川の中流域では、平均河床高、最深河床高ともに上昇している。

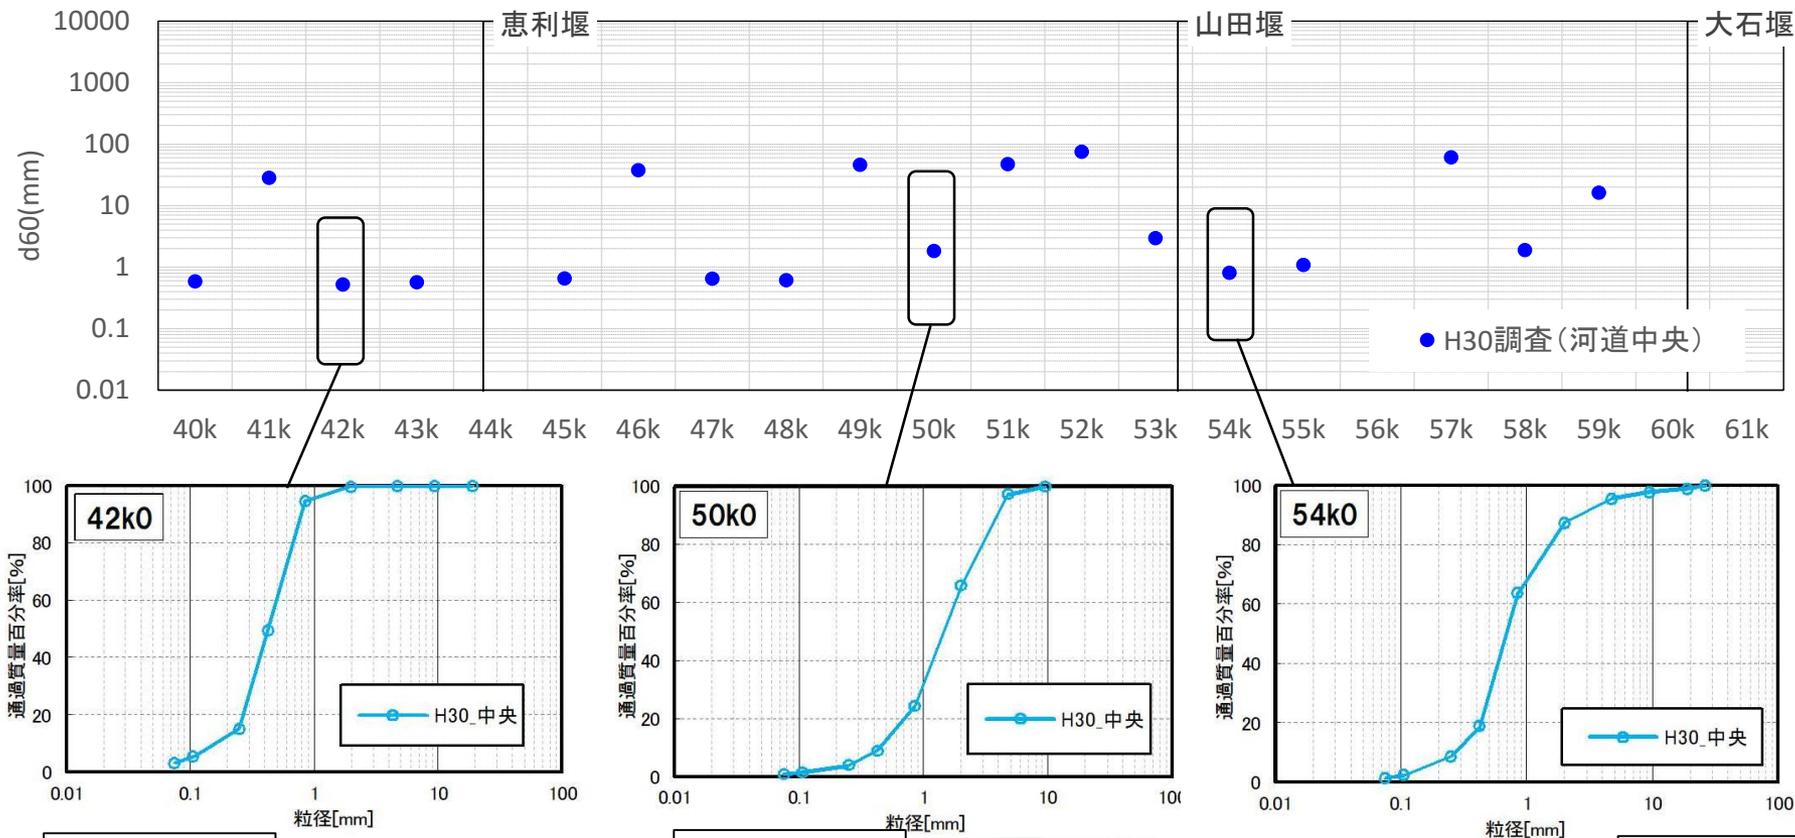
- ・ 筑後川の中流域で、河床材料を比較すると、**粒径が小さくなっている傾向であり、堆積している土砂の成分は1mm前後の砂が主体**である。

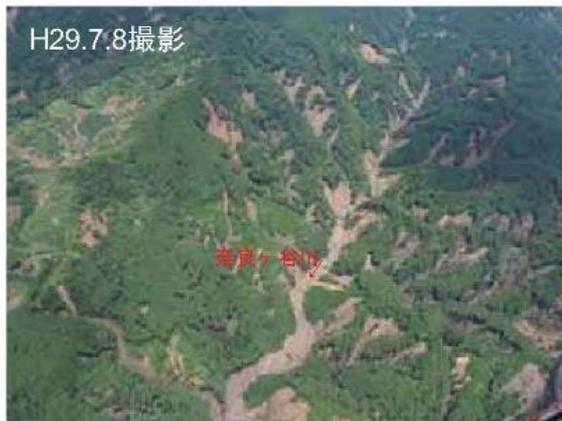
H29.7.8撮影
奈良ヶ谷川上流の崩壊状況(変成岩類が主)

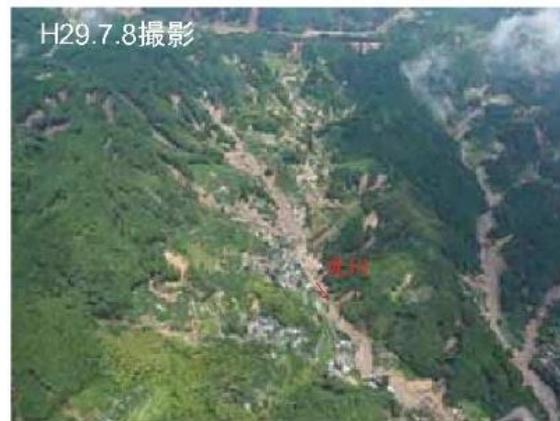
H29.7.8撮影
北川上流の崩壊状況(花崗閃緑岩が主)

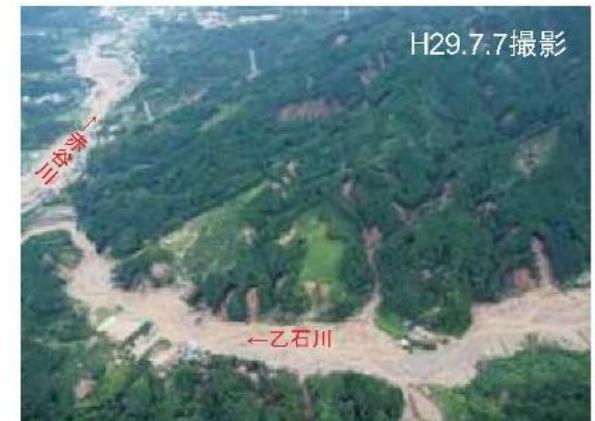
H29.7.7撮影
乙石川の崩壊状況(花崗閃緑岩が主)
