建築物の解体現場における 現状と課題等について

資料 5

日本アスベスト調査診断協会

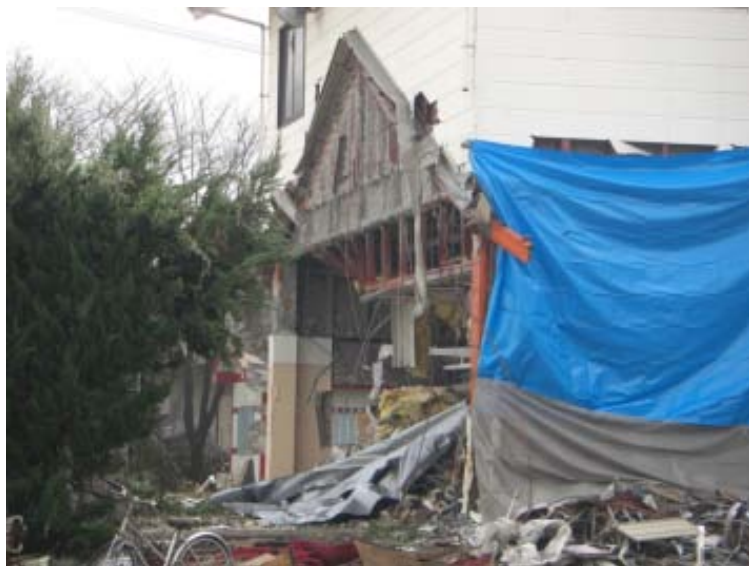
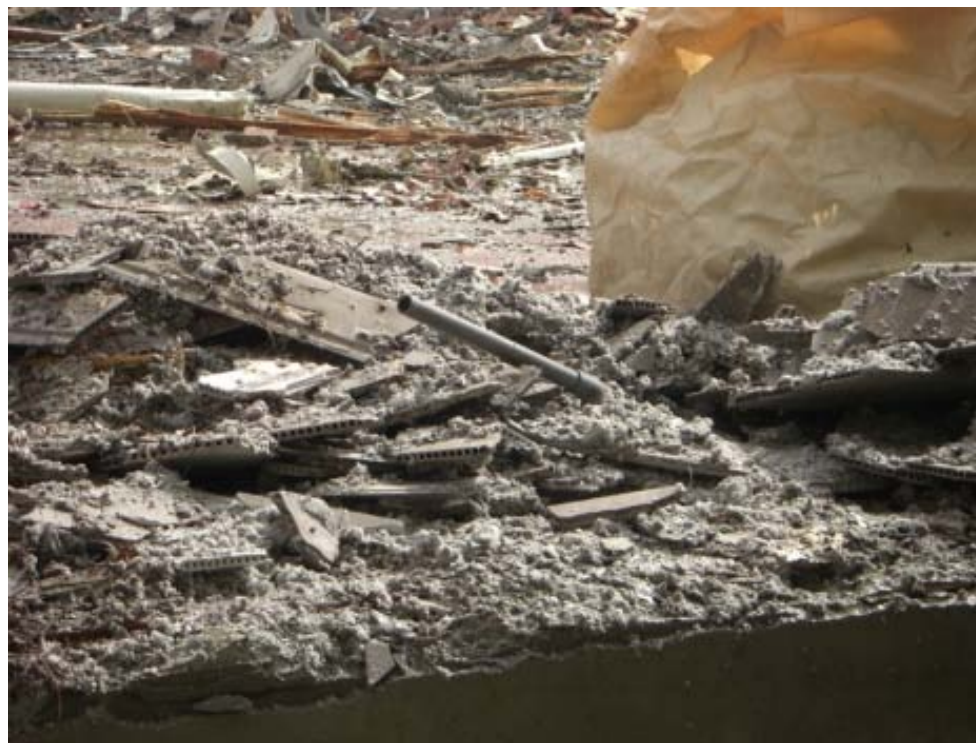
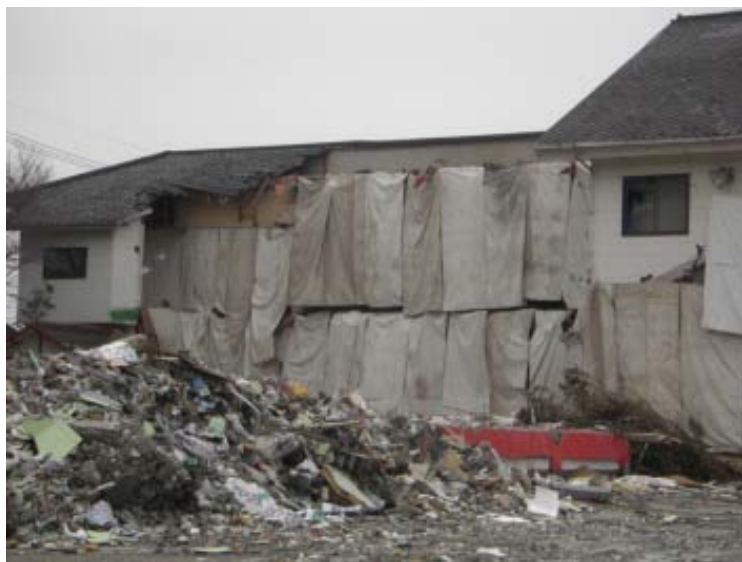
事前調査・分別解体などお構いなしに解体し、近隣住民の苦情などで「行政指導」が行われ一時工事中断した事例。

レベル1と思われる吹き付け材とレベル3の成形板が散在する現場。含有物の場合、飛散の可能性は高く、除去の工法にしてもかなり難易度が高い。

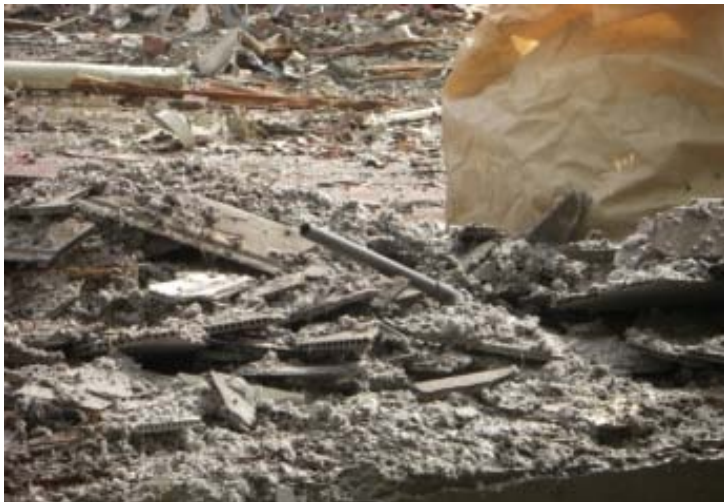
解体後の再生クラッシュランづくり

レベル3の押出成形セメント板は粉々になって粉じんは舞っているはず…

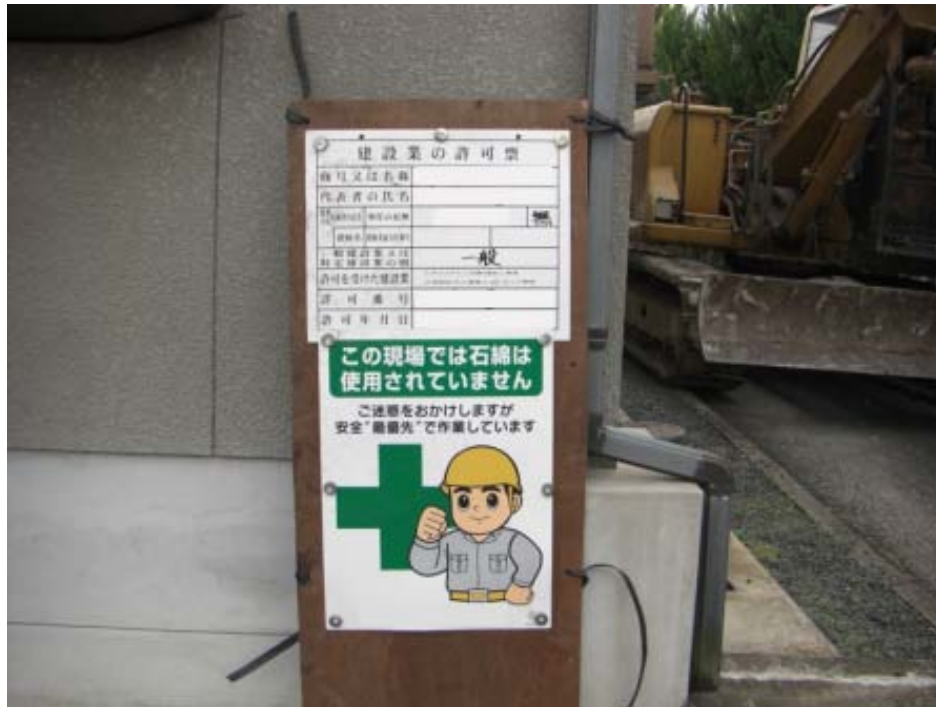
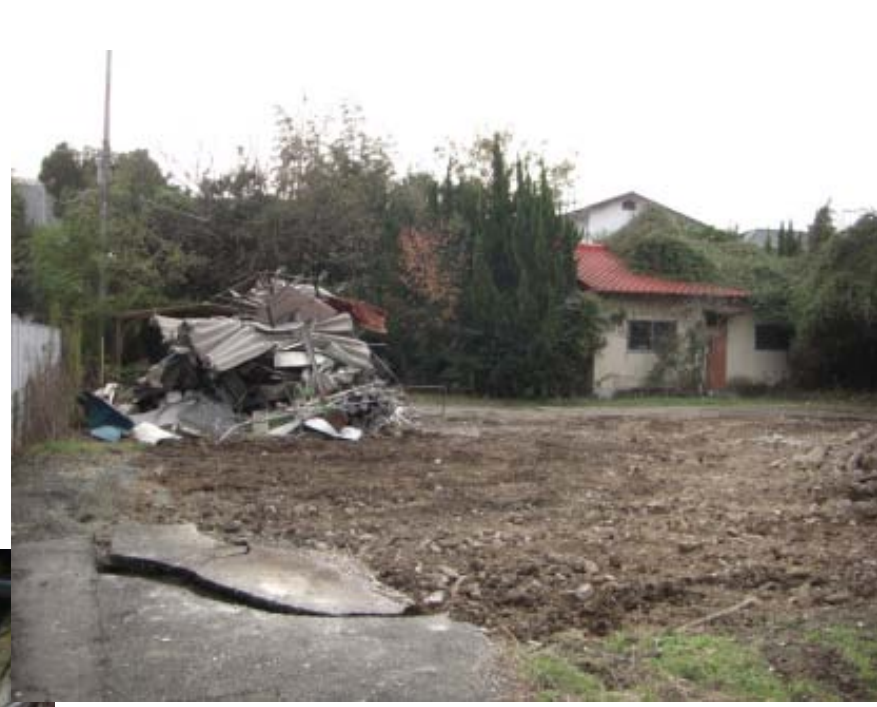
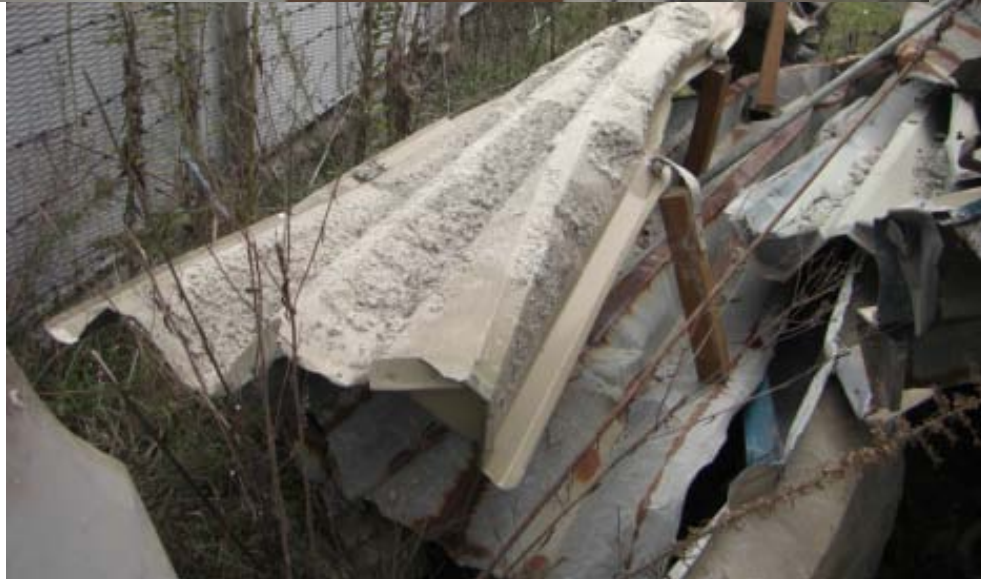
看板には含有物無しと掲示。
左の写真の吹付け材には
石綿が含有していた。

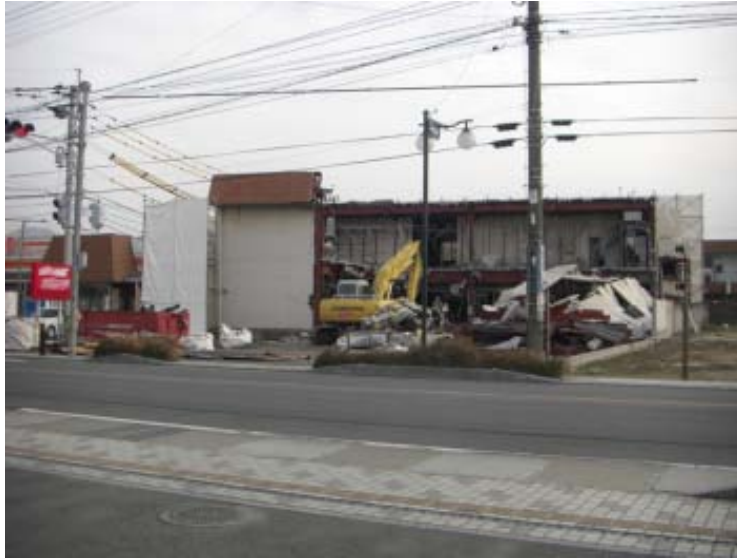
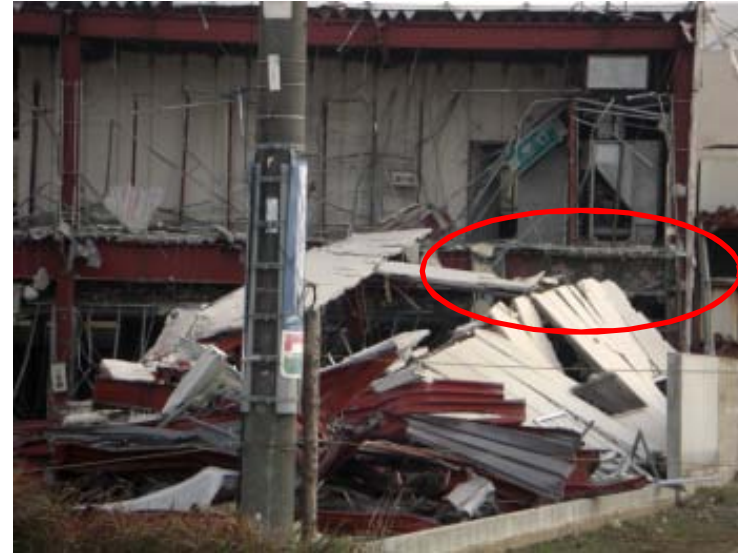
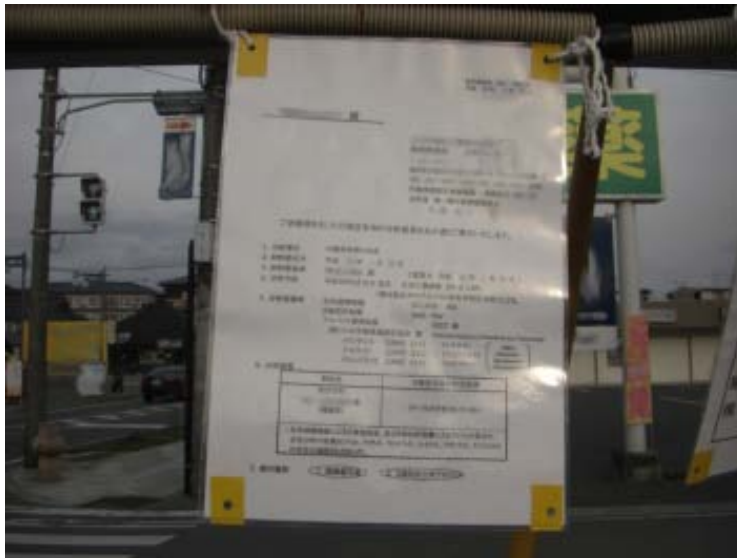
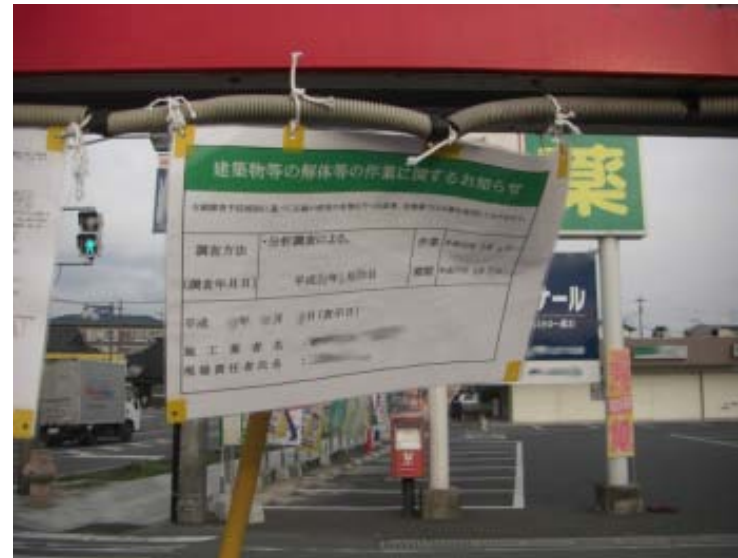
吹付け材を分析はしてあり無含有と表記、成形板等は機械による破砕を伴う撤去作業だったのか？内部解体を行い外壁を解体し始めた。

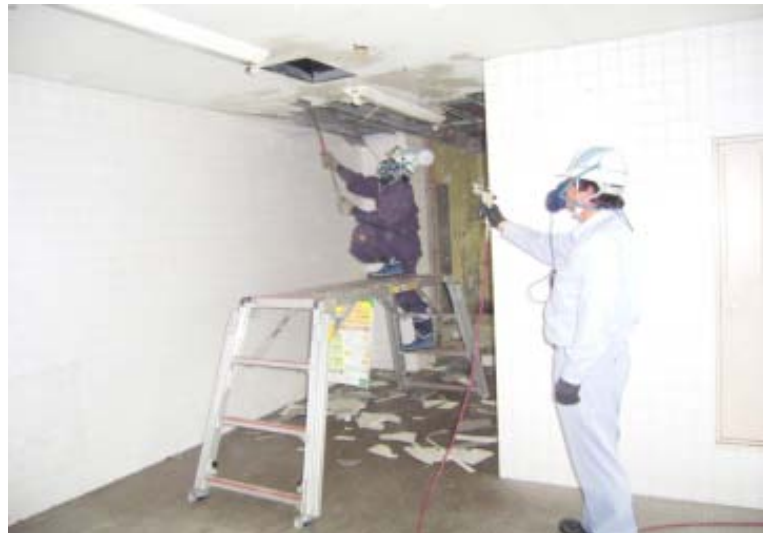
石綿含有建材(フレキシブル板)のバールによる破砕作業(手ばらしではない)

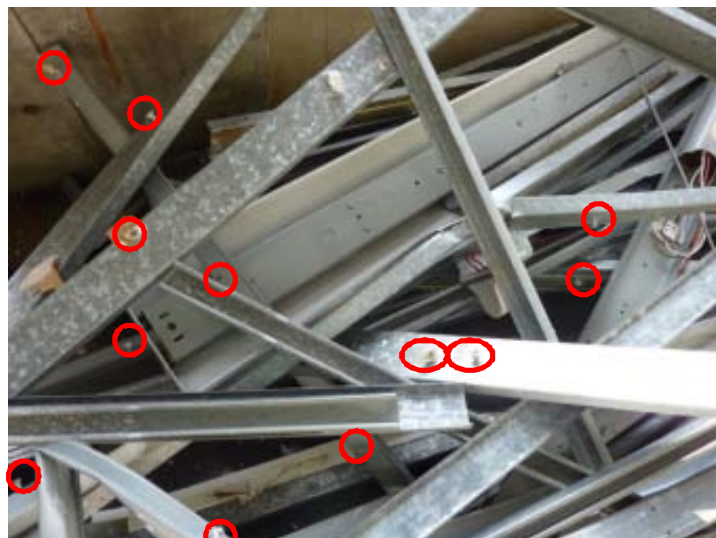
手ばらし解体ではない。ビスが軽天材にそのまま残っている。

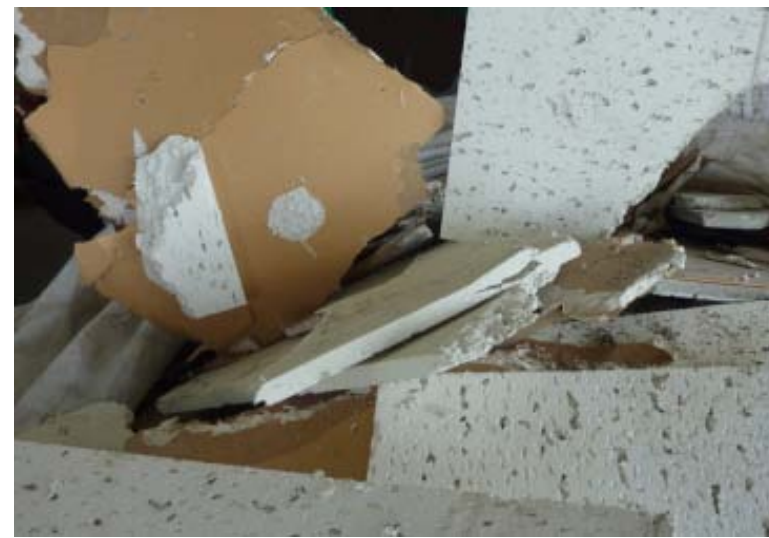
岩綿吸音板・石膏ボード天井2重張りの解体残材(手ばらしでの解体が出来ない状況)

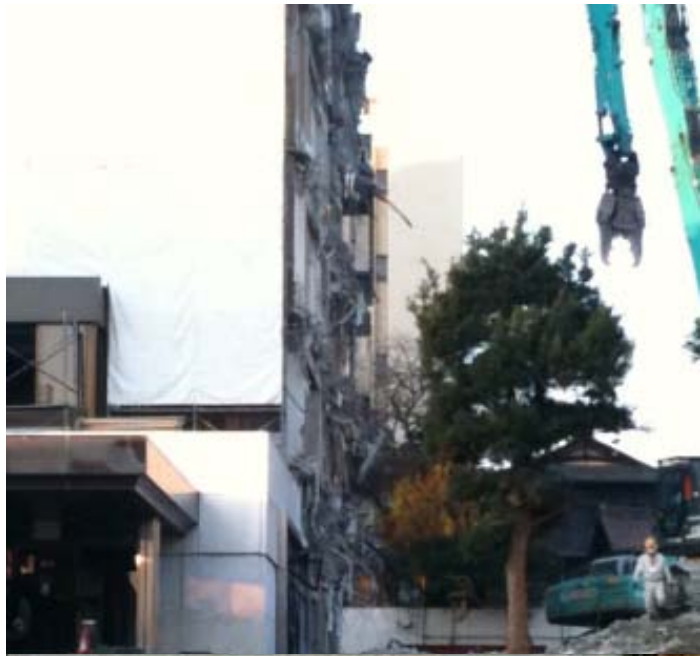
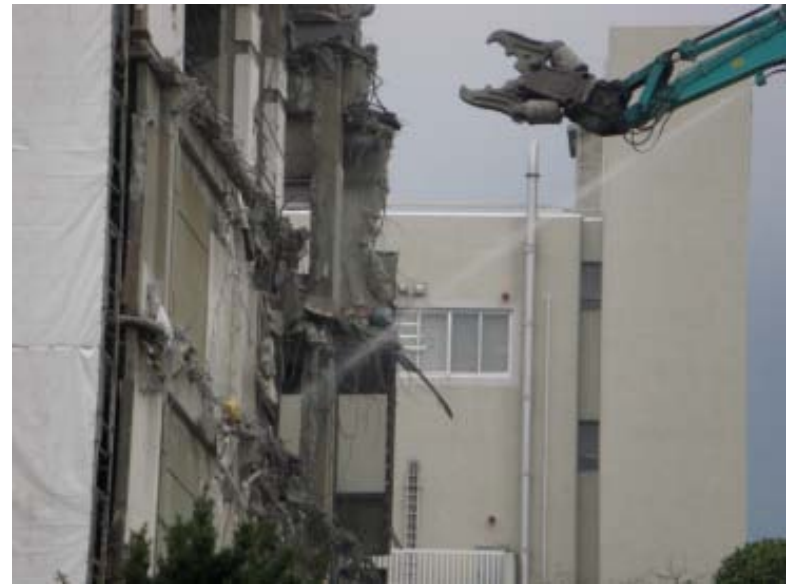
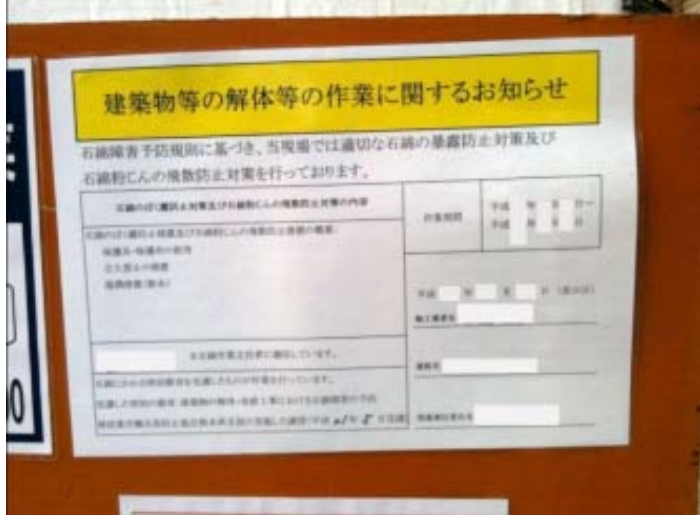
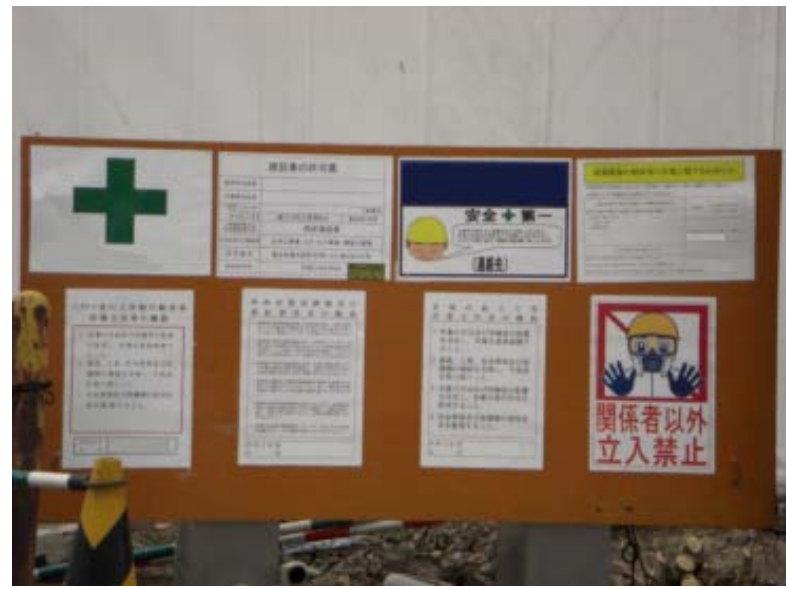
ホテル 機械室に吹き付け岩綿・配管に保温材など考えられるが成形板等のみの解体現場という表示になっている。

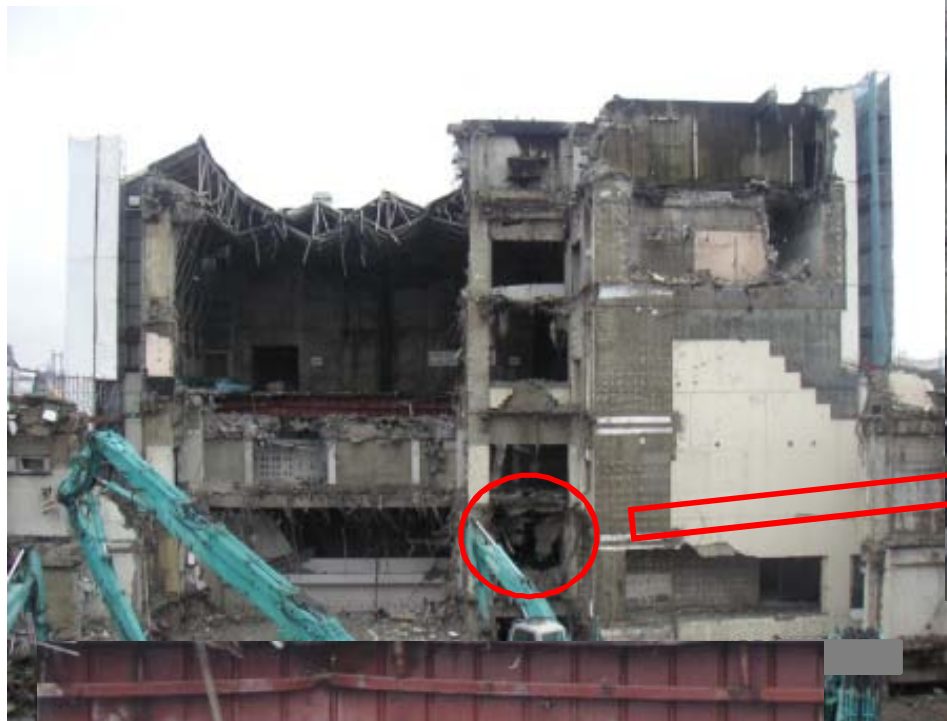
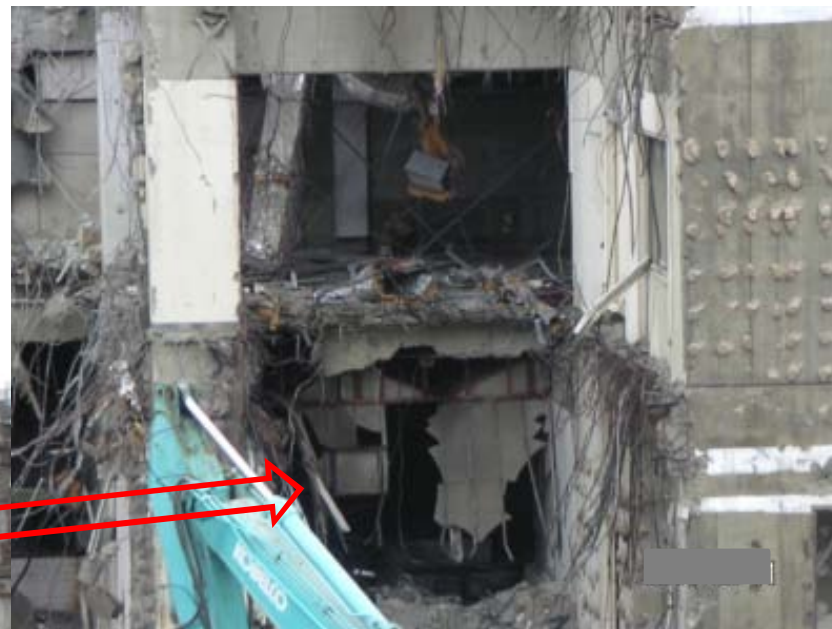
看板表示もなかったし
分別解体もなされていない！

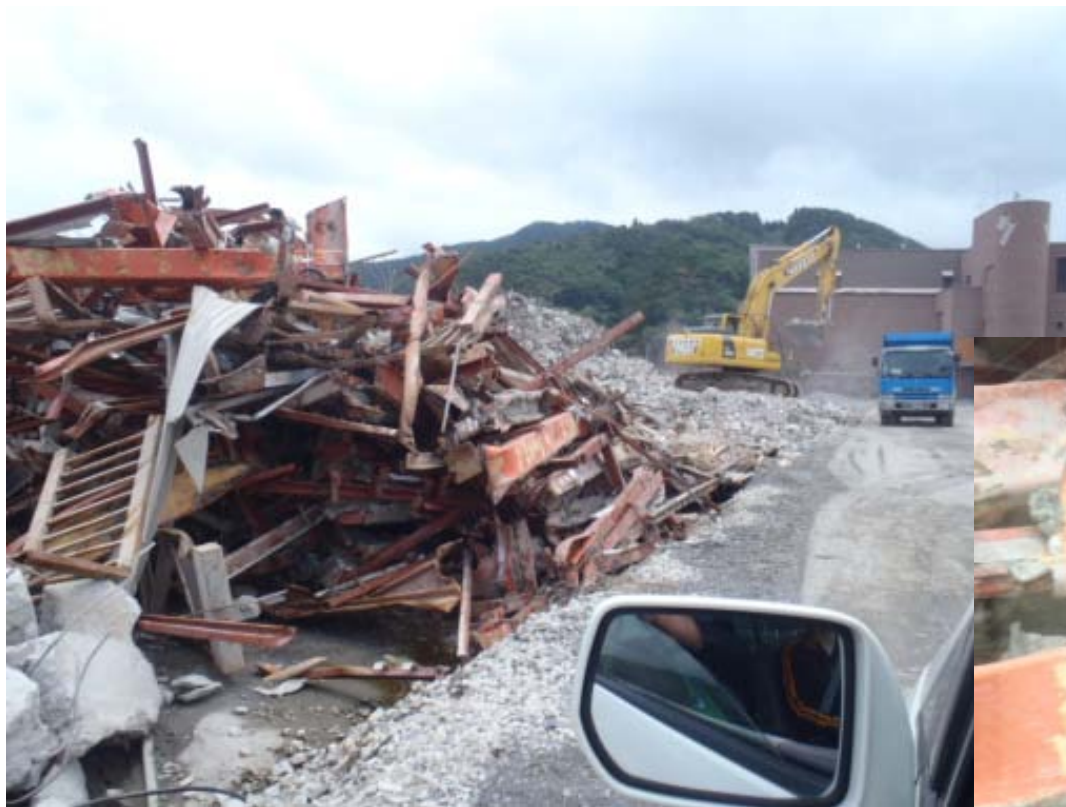
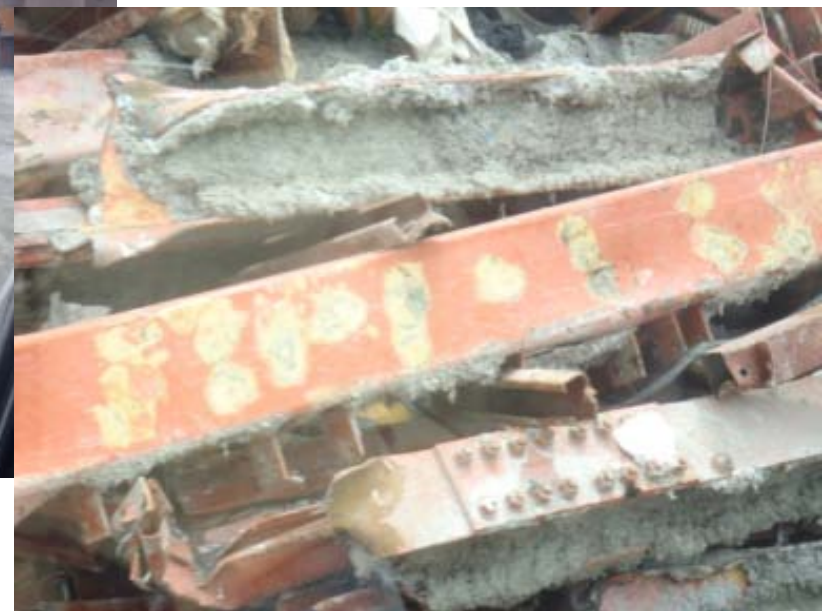
復興活動における、解体・補修・処分による、石綿飛散のおそれのある状況。

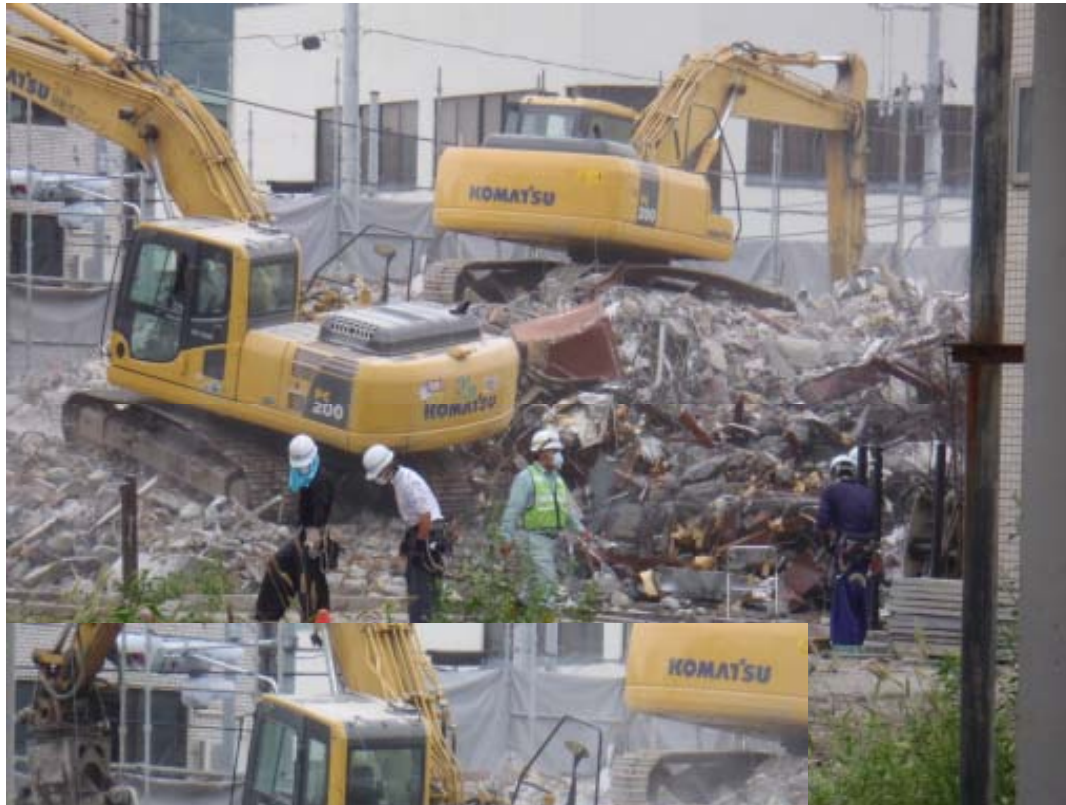
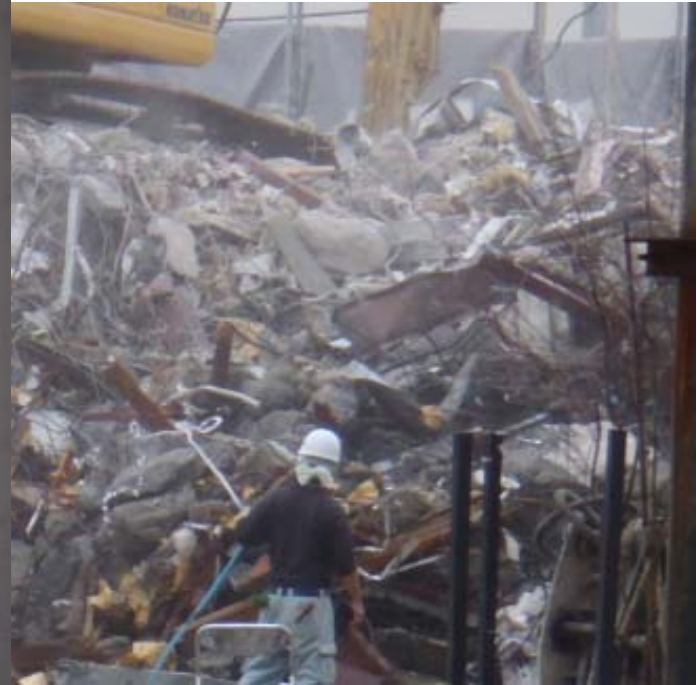
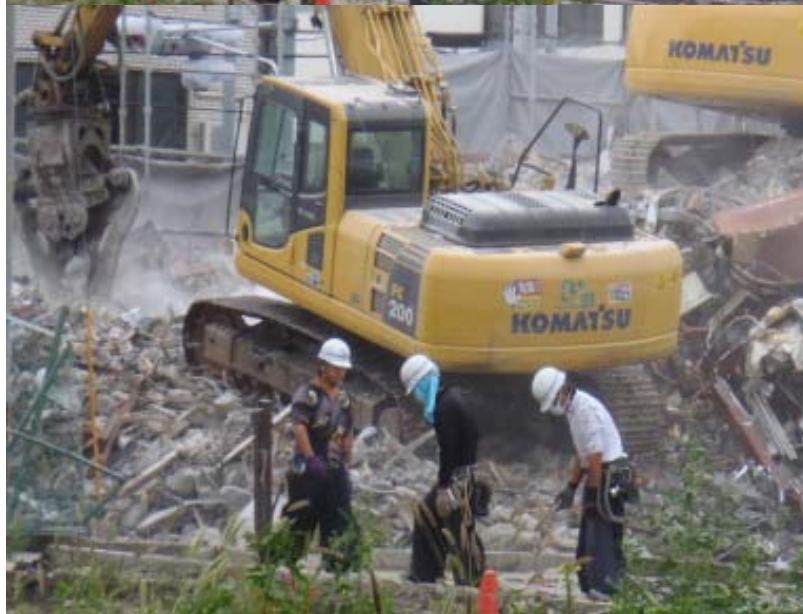
飛散抑制剤(水でも可)にての湿潤化？
湿潤化されているとは云えない。

東日本大震災被災地におけるマスク
の着用状況。

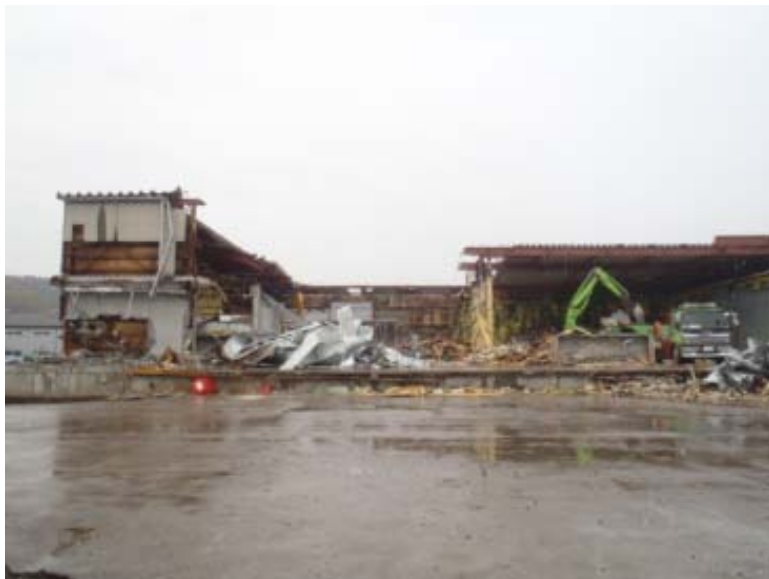
掲示看板が見当たらない
のアップ

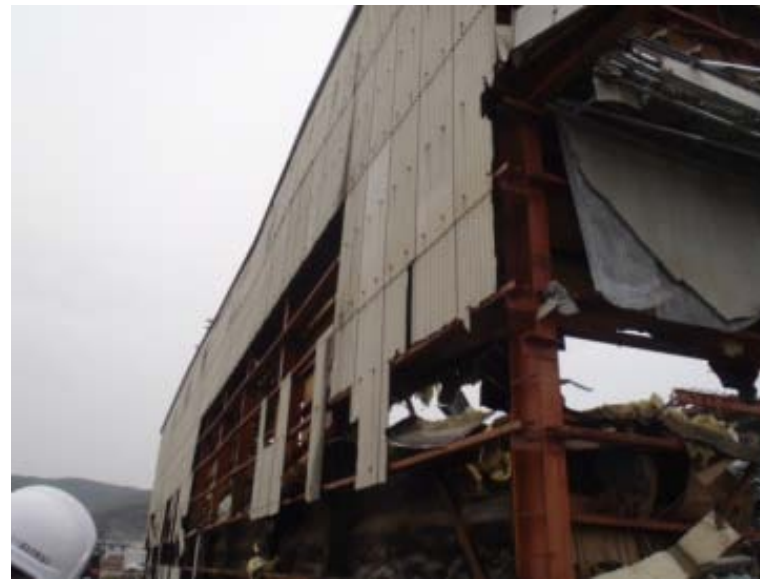
大波スレートは含有物の可能性有り

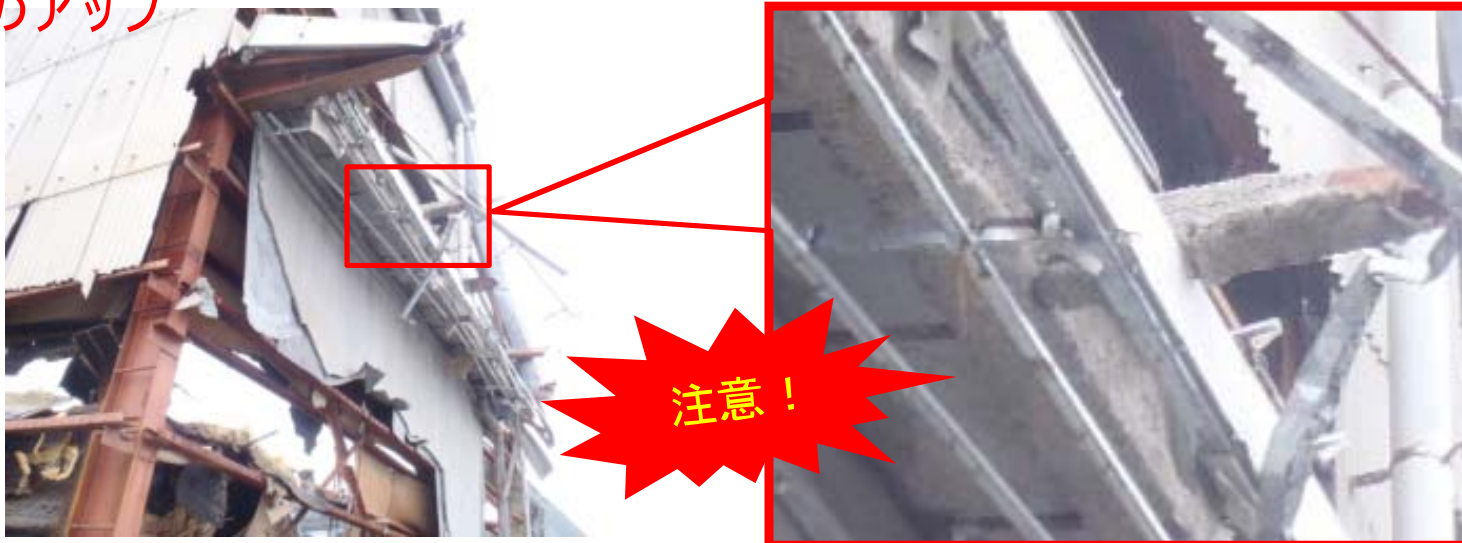
ロックウール吹付けの部分は先行解体されていた？

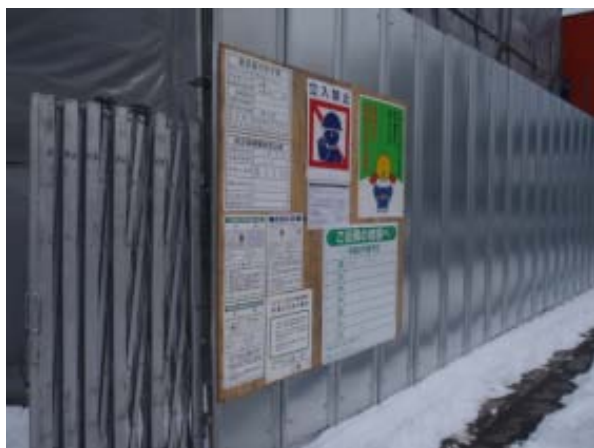
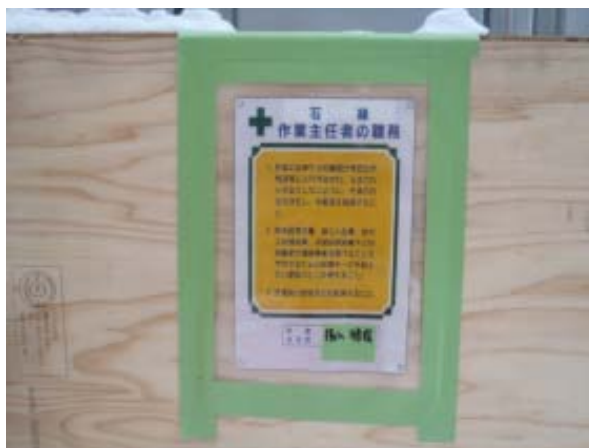
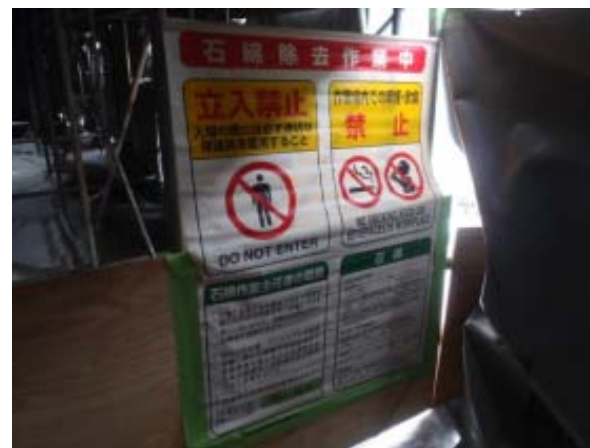
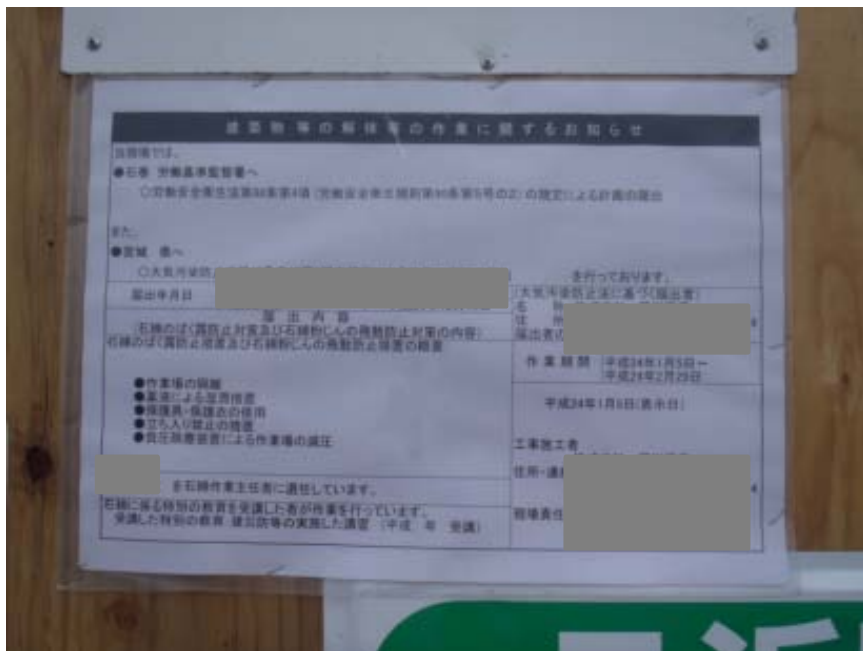
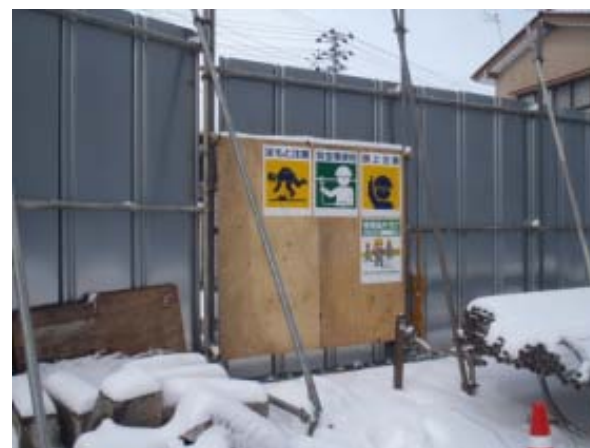
看板状況

『事前調査結果の掲示』がない
看板設置状況！

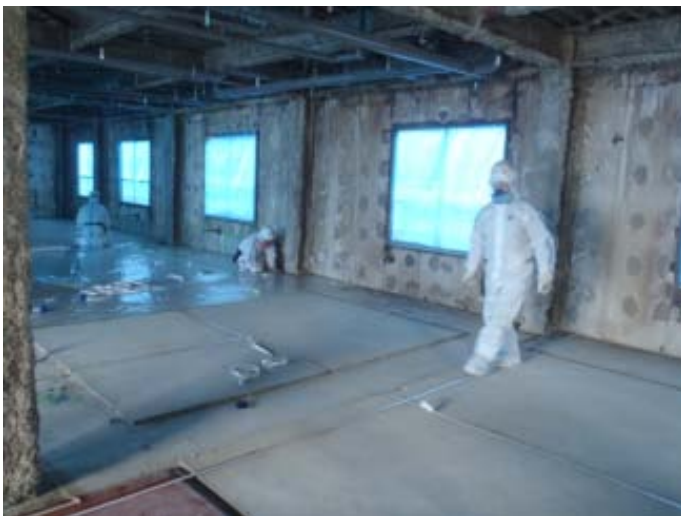
アモサイト含有なので保護衣
を使用しているのは大切！

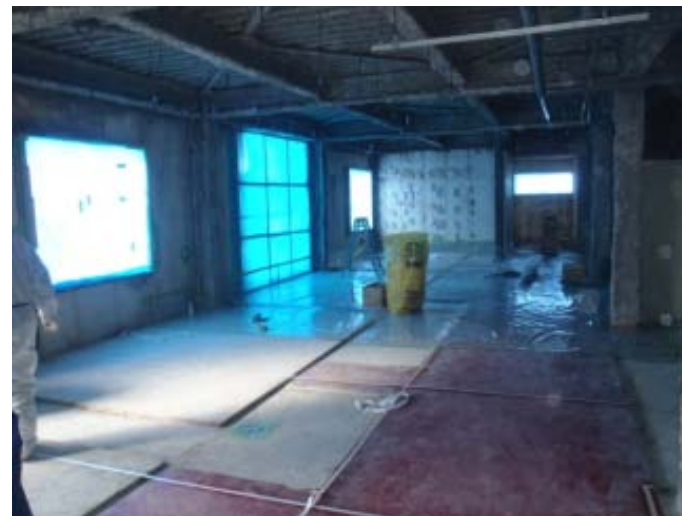
両面テープでシートを固定

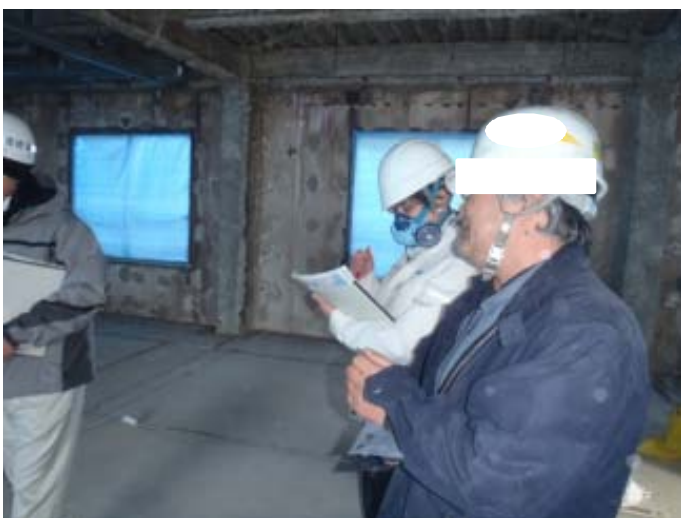
マスクも付けずに現場にいる
下請けの世話役

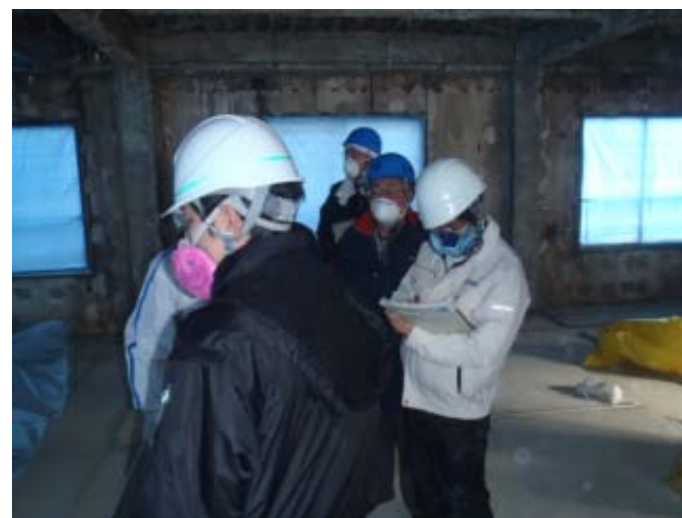
N95タイプのマスクで対応する
作業主任者
