解体現場でのアスベスト飛散監視調査

元・兵庫県立健康環境科学研究所

小坂 浩

兵庫県での解体現場からの飛散監視調査

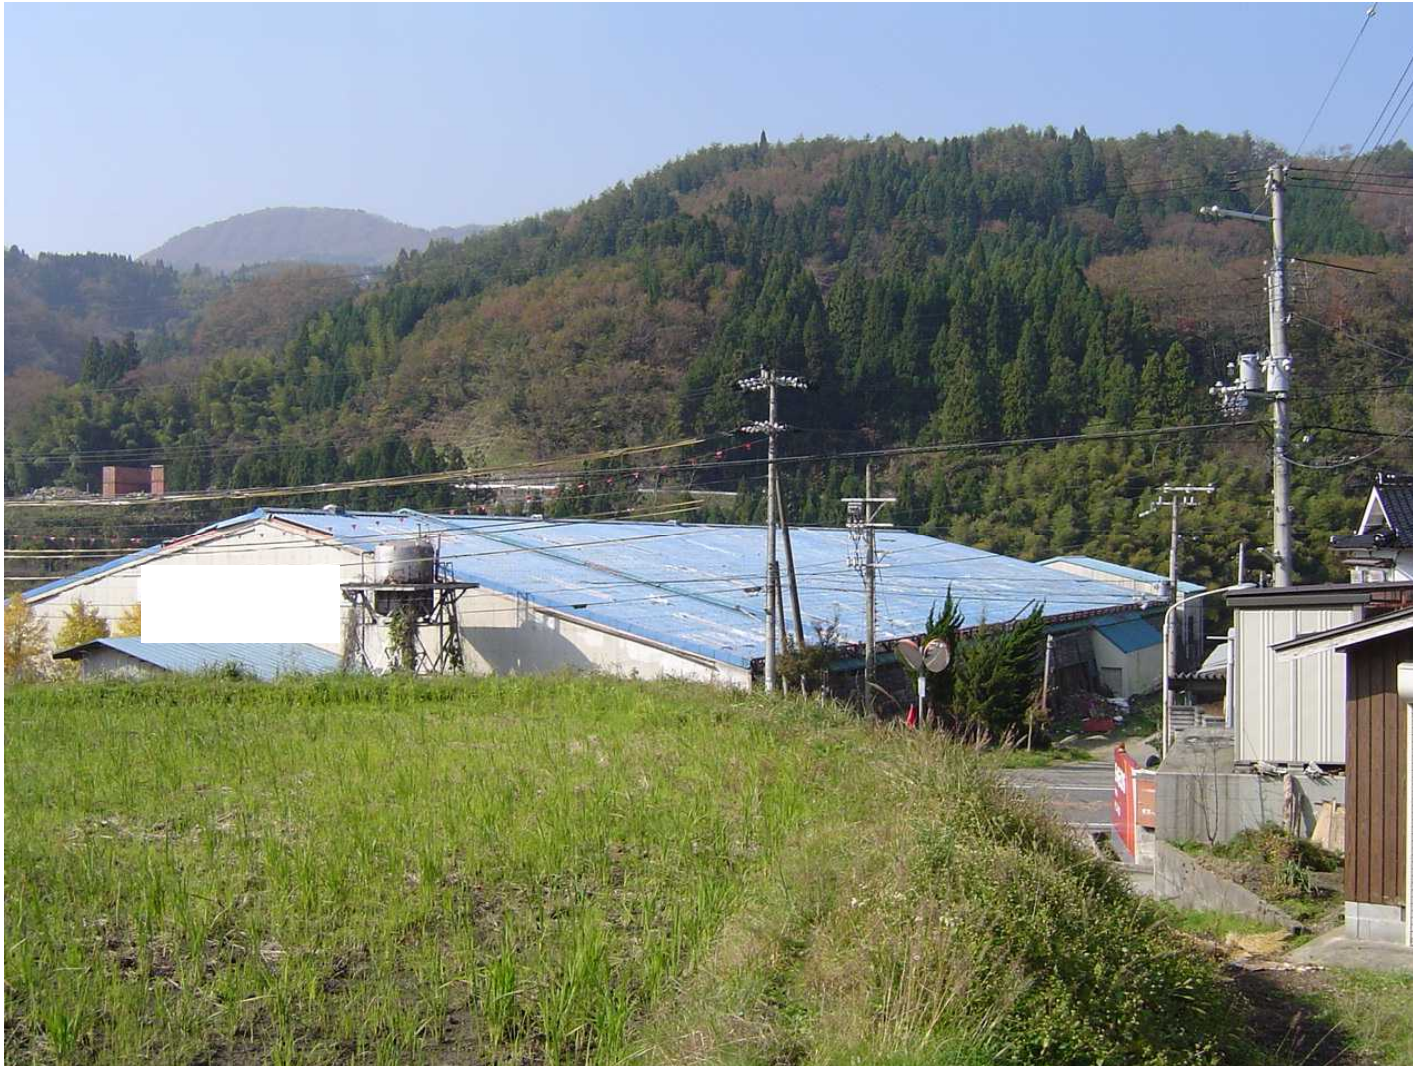
アスベスト吹付けに気付かず解体開始→台風で工事中断→強風で天井板
がはがれて吹付けアスベスト(クロシドライト)露出

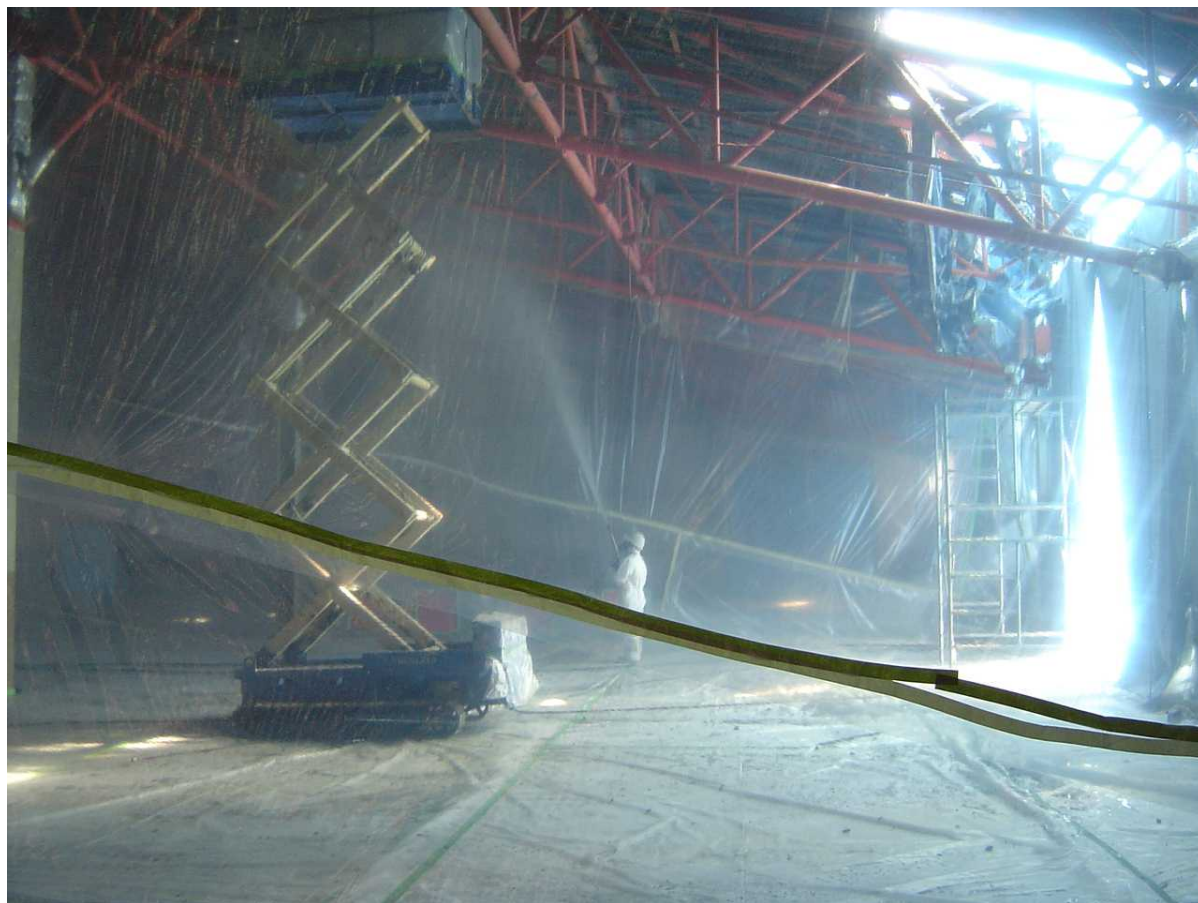
除去作業の状況

集じん機排気口

163本/L

建屋外側

12本/L

排気口から漏えいしたクロシドライトは回収出来ず環境へ飛散した。

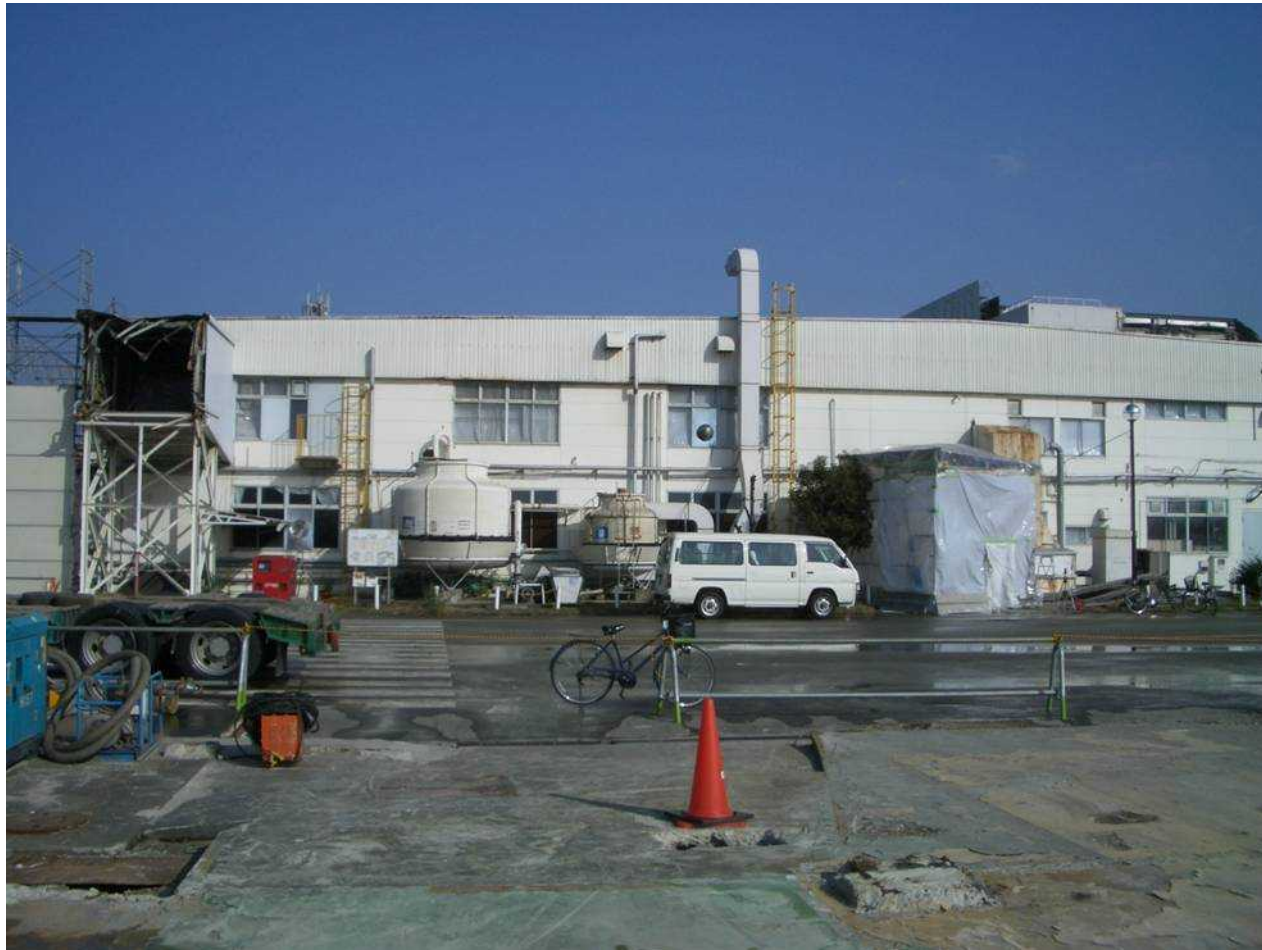
アモサイトの漏えいがあった建屋の外観

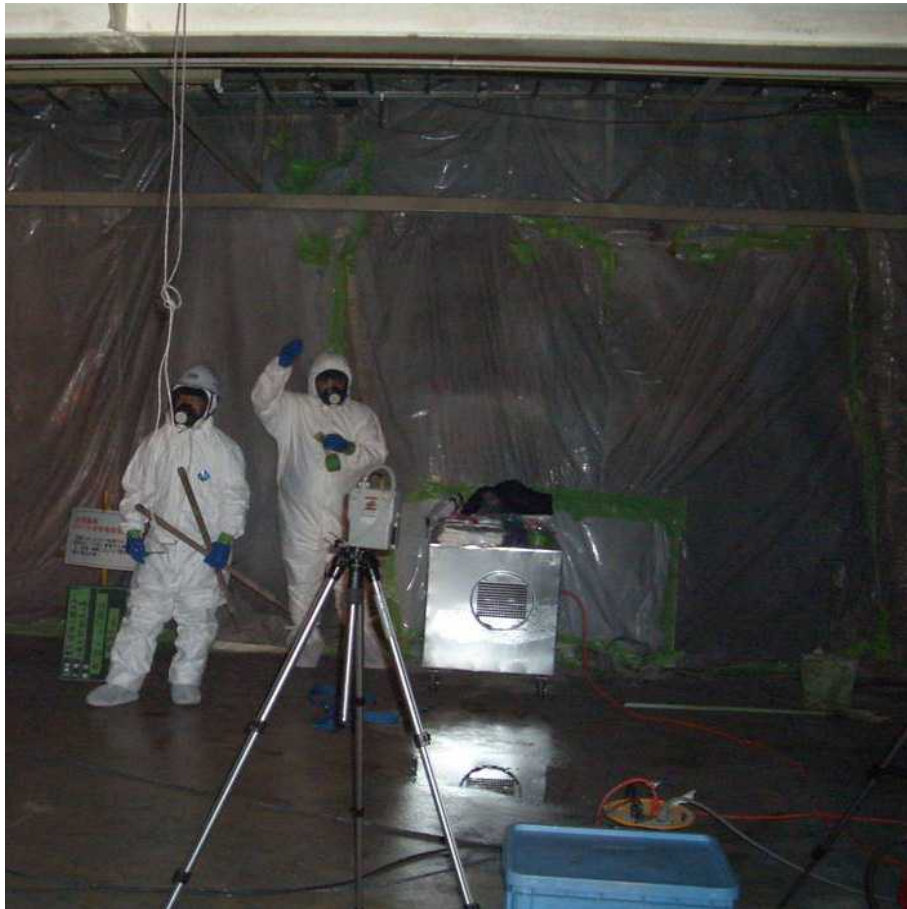
建屋内

漏えいしたアモサイトの
濃度：

9月12日 130本/L

9月21日 90本/L

9月29日 17本/L

(漏えいが判明した後
工事は中断されてい
た)

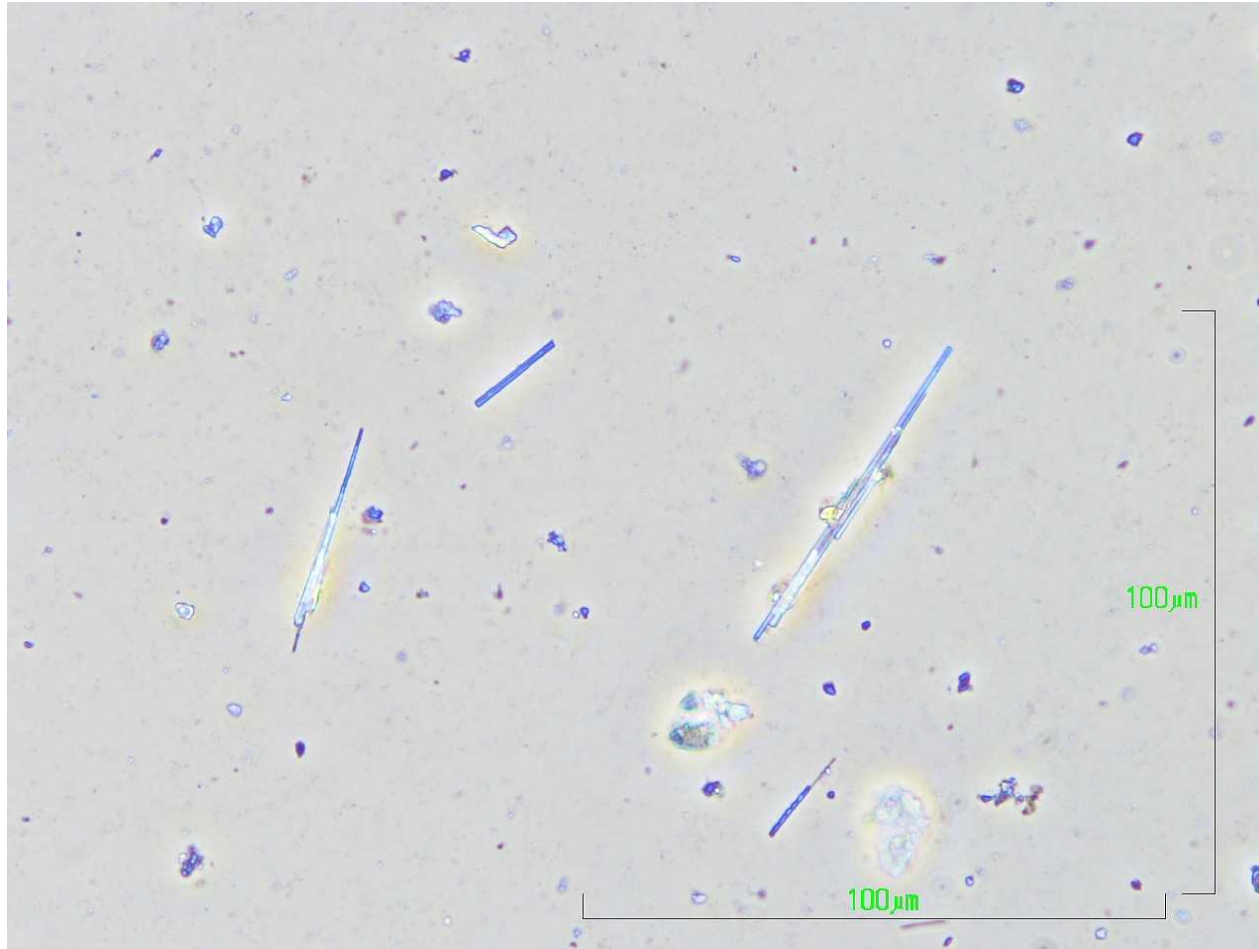
漏えいしたアモサイト(位相差顕微鏡像)
