(地域番号 No.11-① (風上))

No. 11

調査地点周辺図

高萩市 集積場

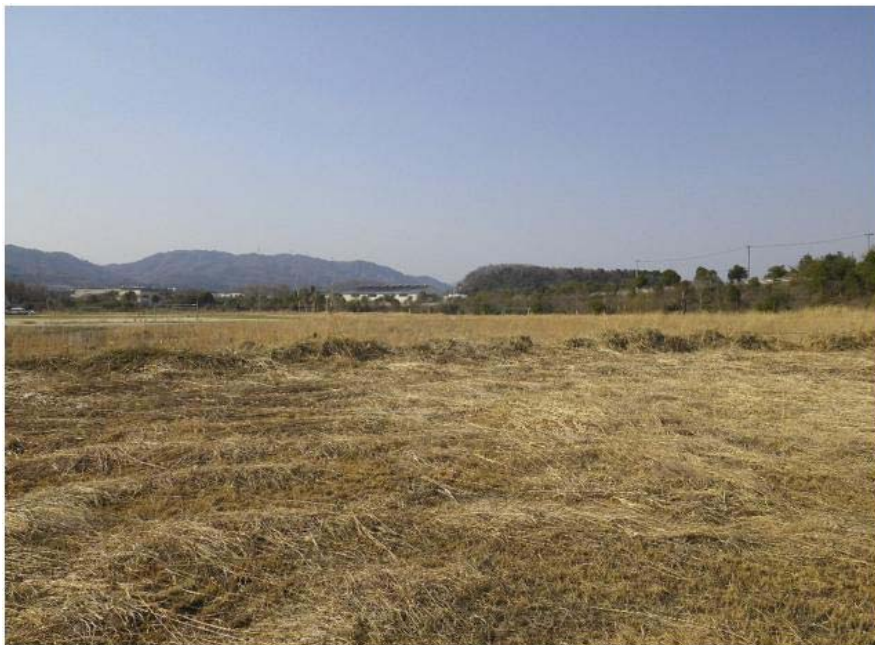
3

集積場中央付近から
北東位置方面

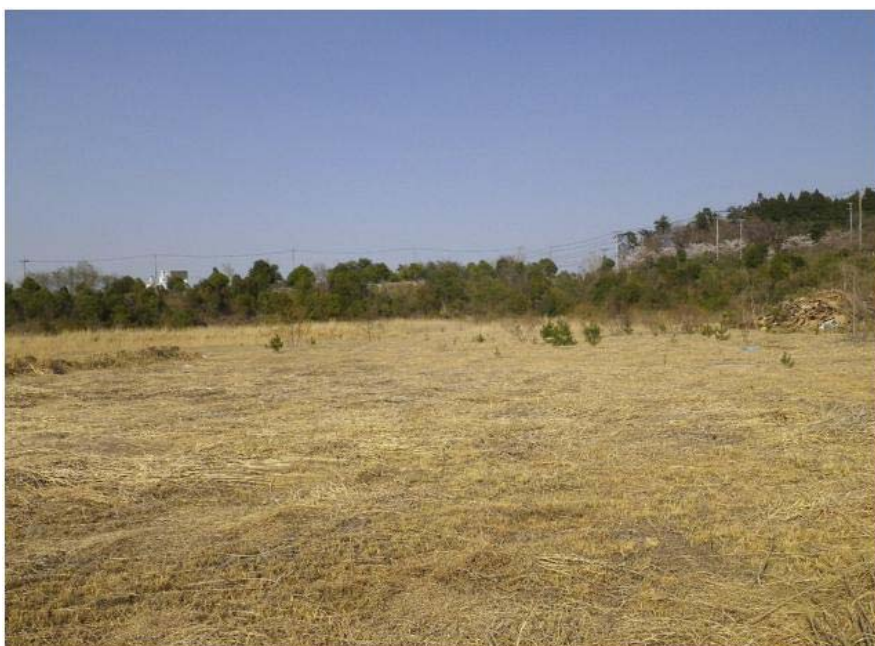
4

集積場中央付近から
東位置方面

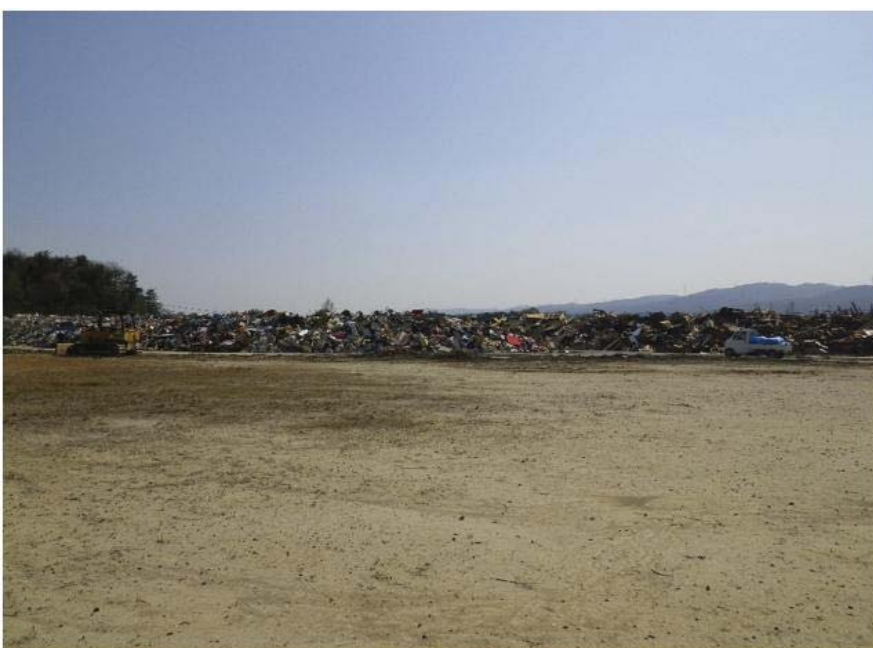
6

集積場中央付近から
南西位置方面

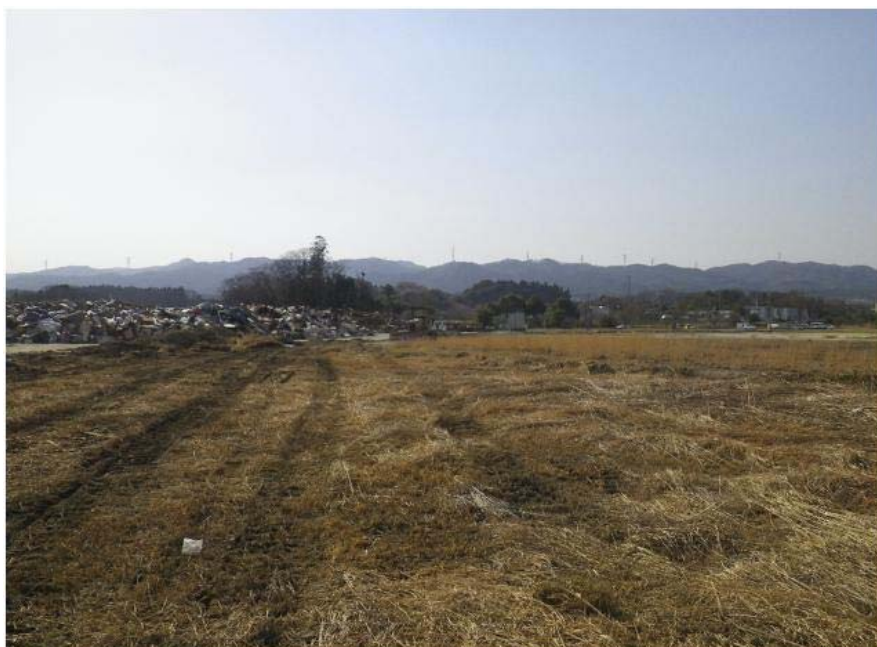
7

集積場中央付近から
北西位置方面

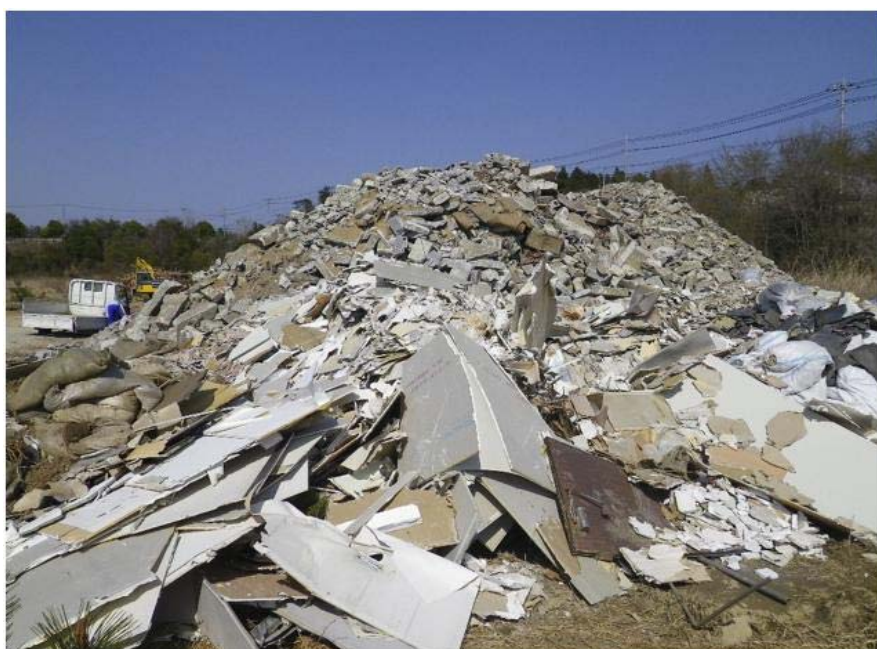
8

廃建材集積状況

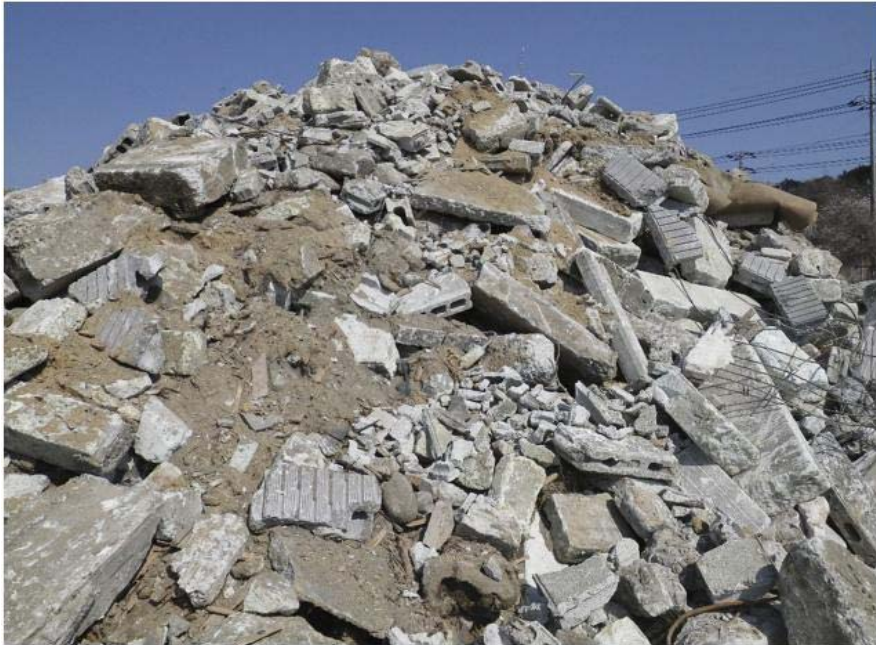
9

コンクリート殻集積状況

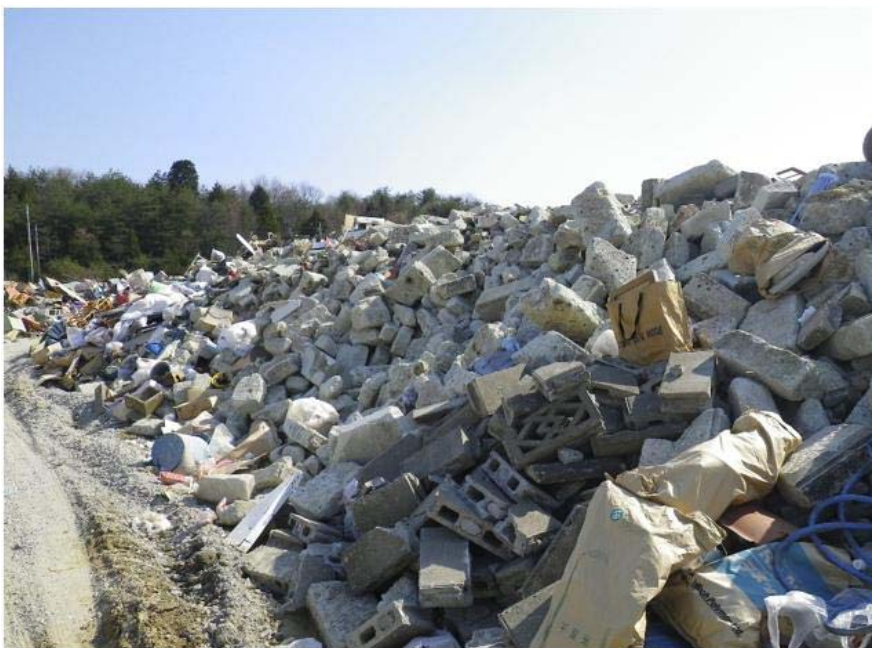
10

分別前集積場
コンクリート殻他集積状況

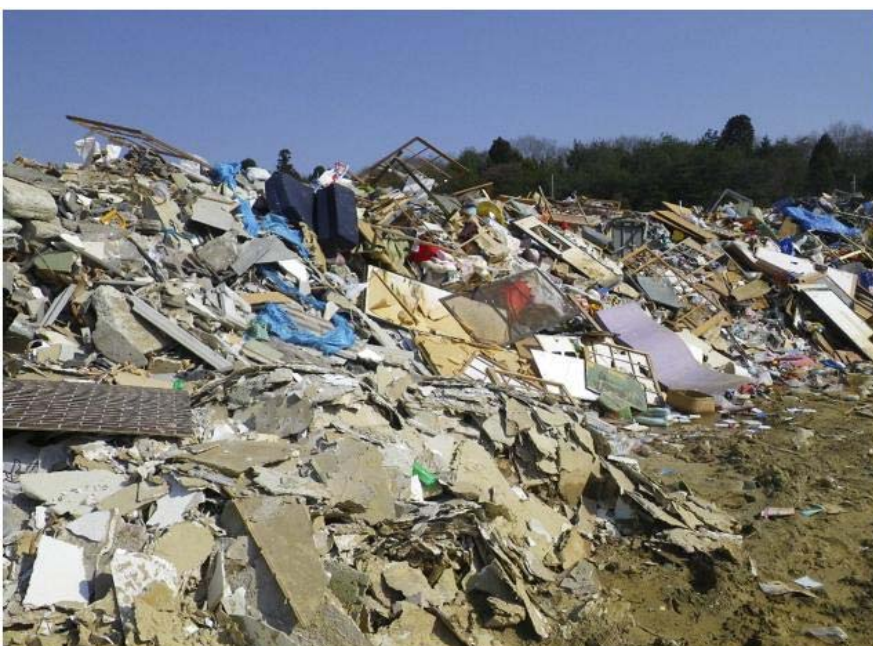
1 2

分別前集積場

廃建材他集積状況

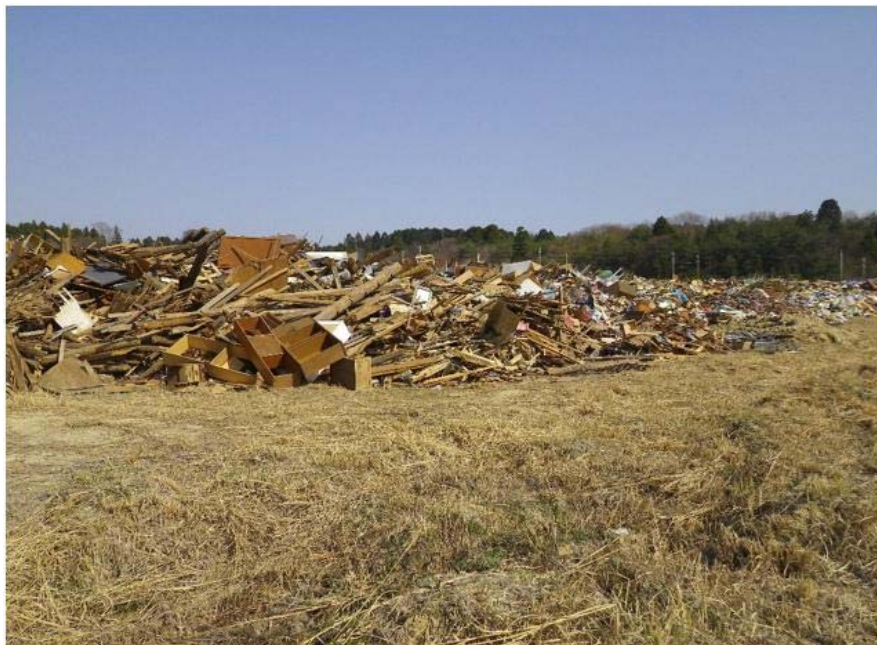
1 3

木くず集積状況

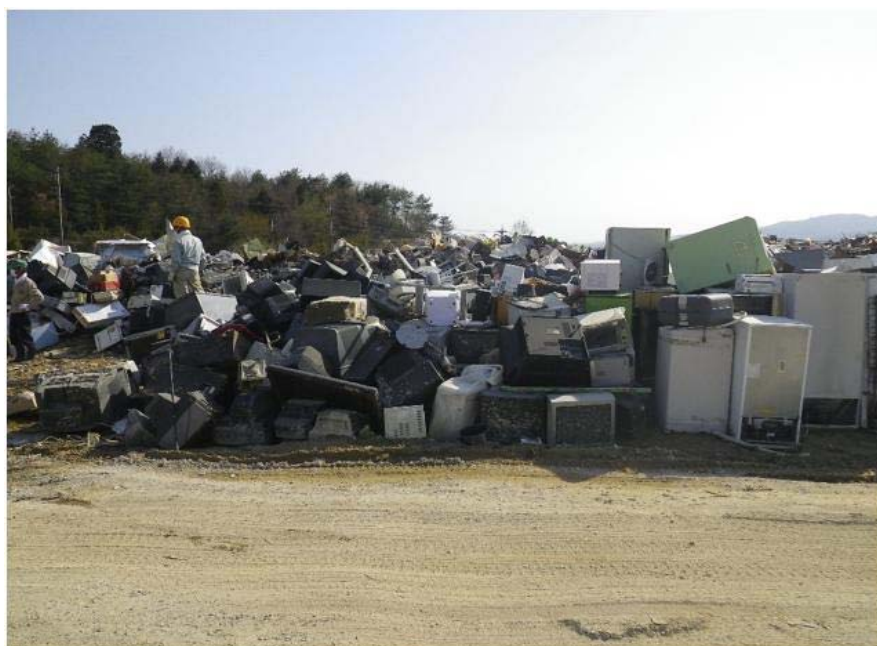
1 4

廃家電集積状況

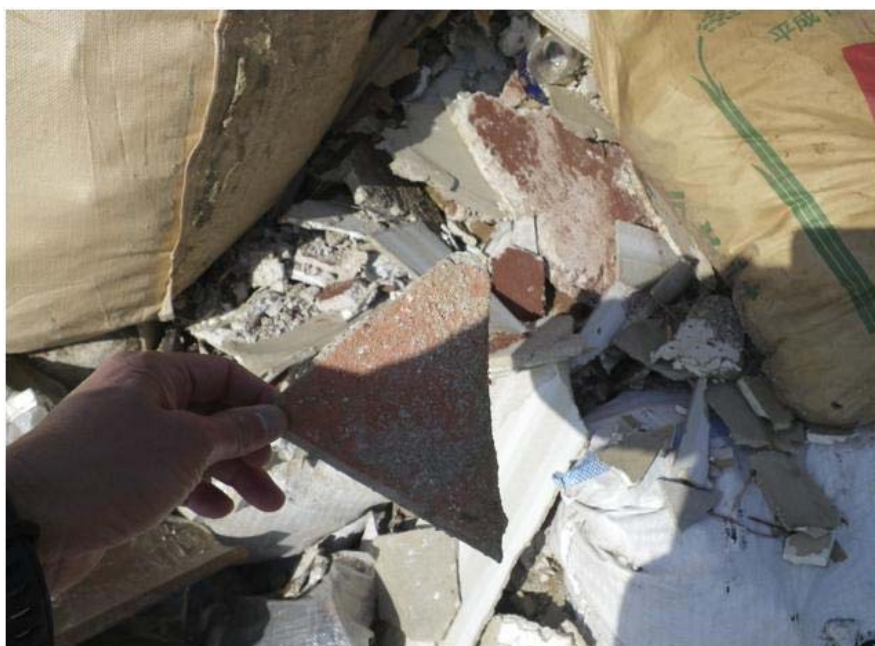
1 6

廃建材集積場に混じる
スレートボード

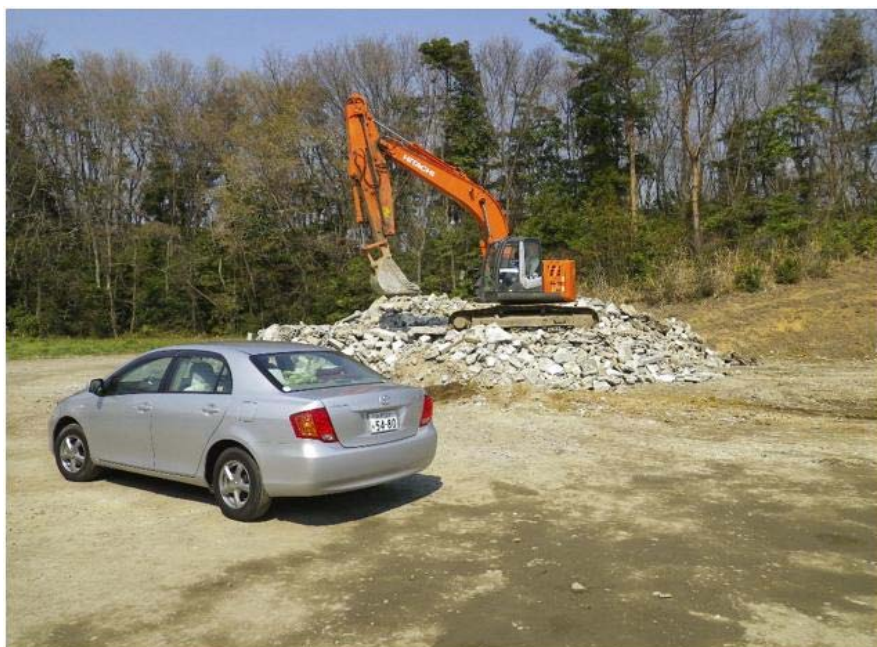
4

集積場中央付近から
東位置方面

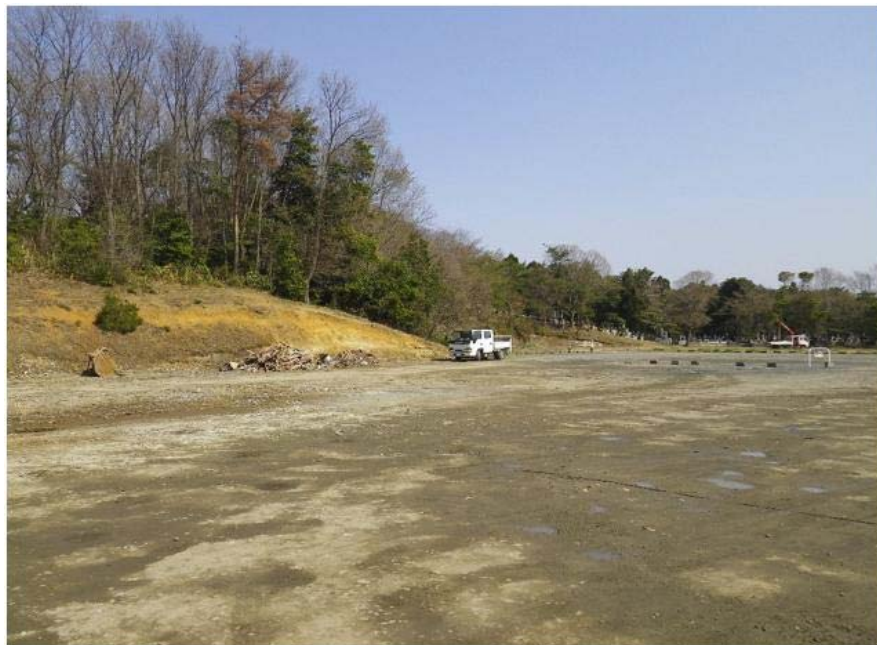
5

集積場中央付近から
南東位置方面

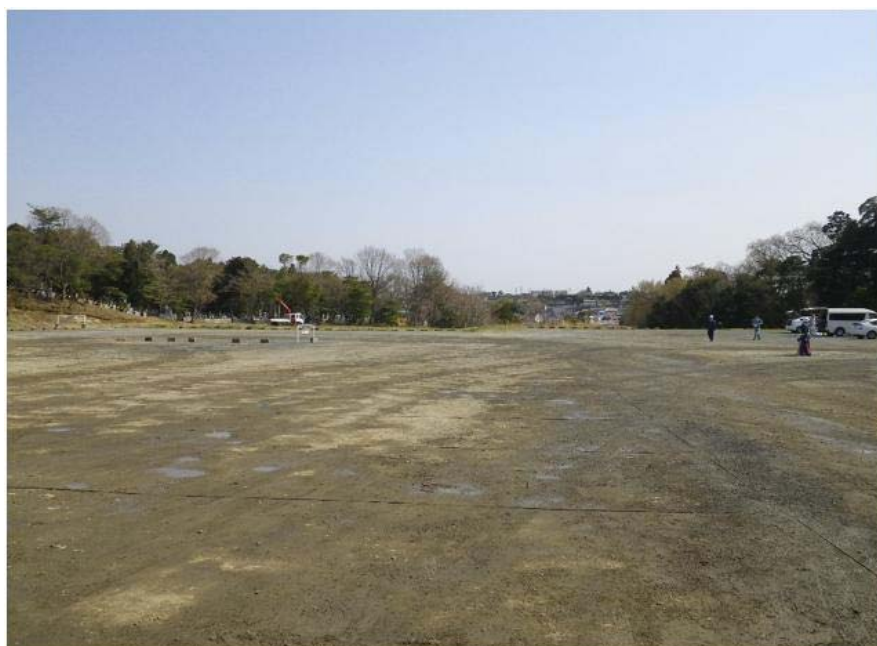
6

集積場中央付近から
南位置方面

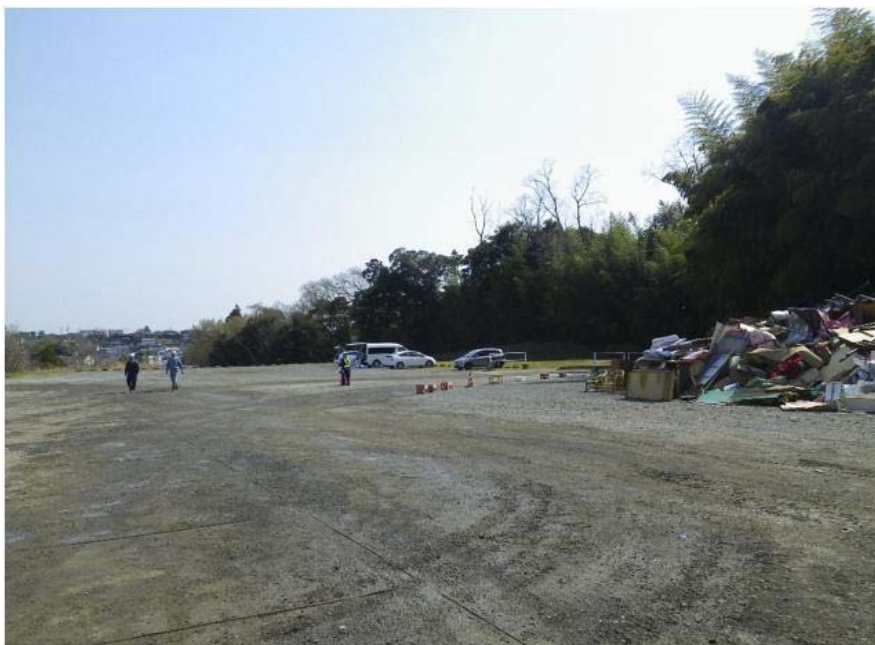
7

集積場中央付近から
南西位置方面

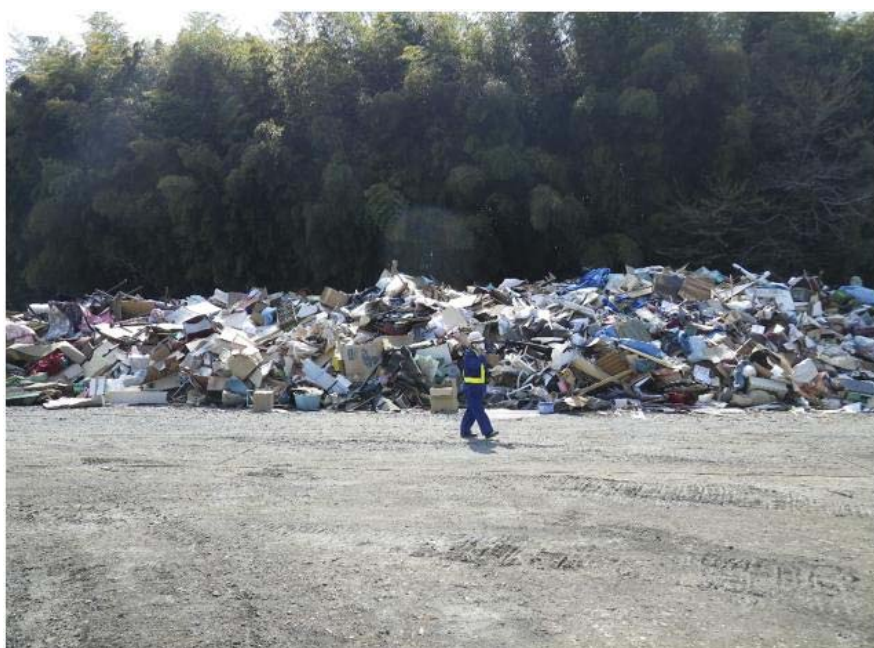
8

集積場中央付近から
西位置方面

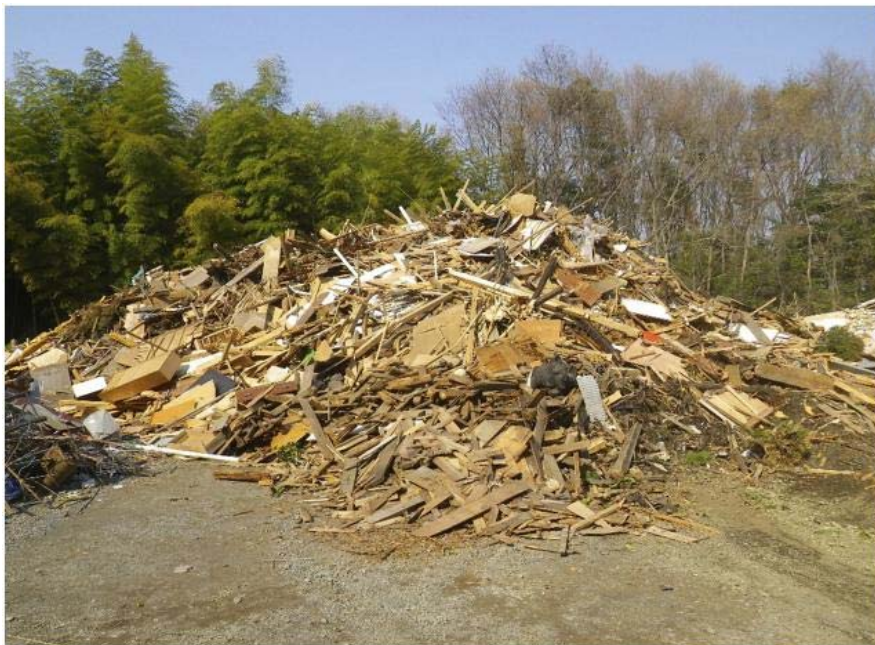
9

木くず集積状況

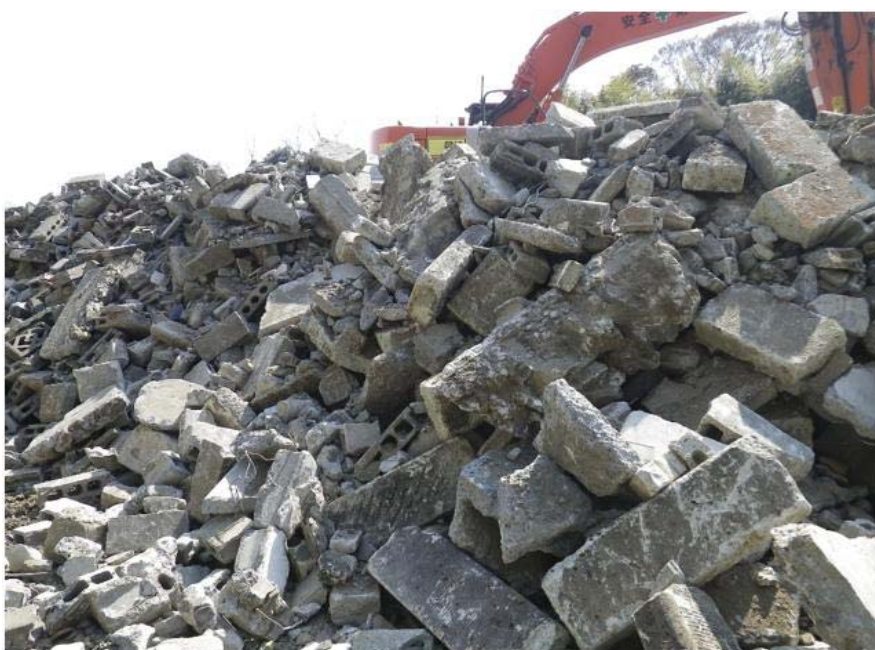
10

コンクリート殻集積状況

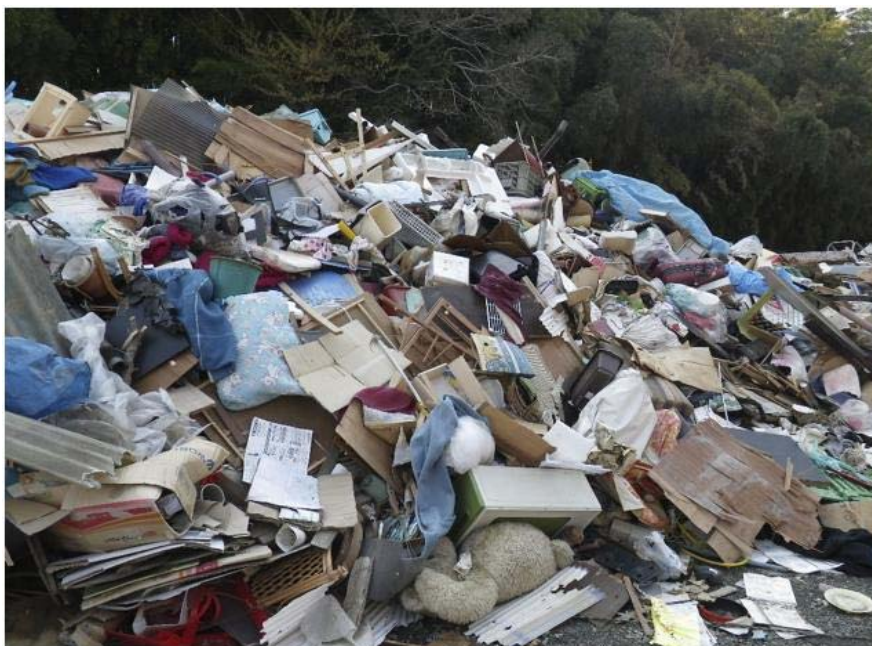
1 2

一般粗大ゴミ集積状況

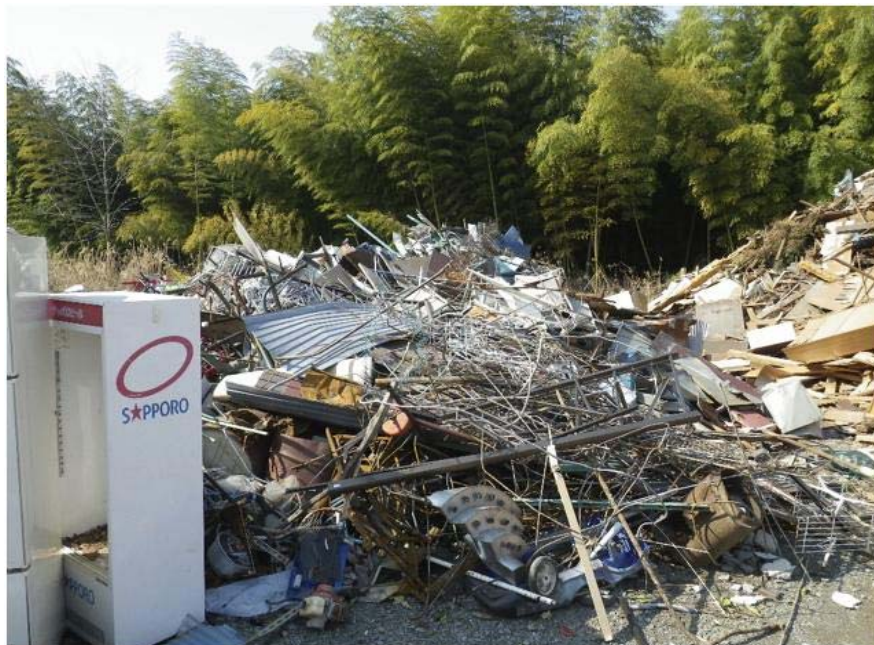
1 3

鉄くず集積状況

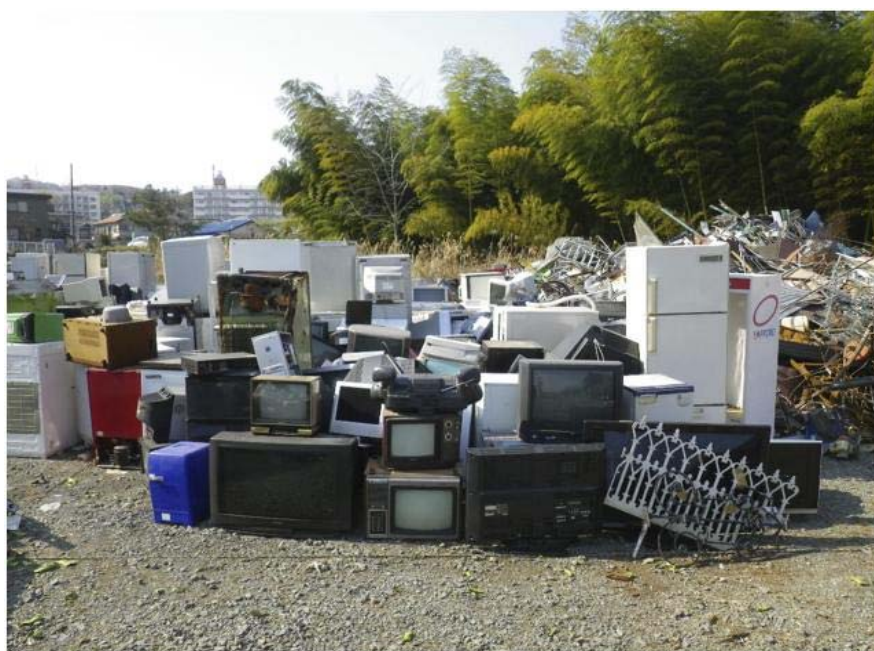
1 4

廃家電集積状況

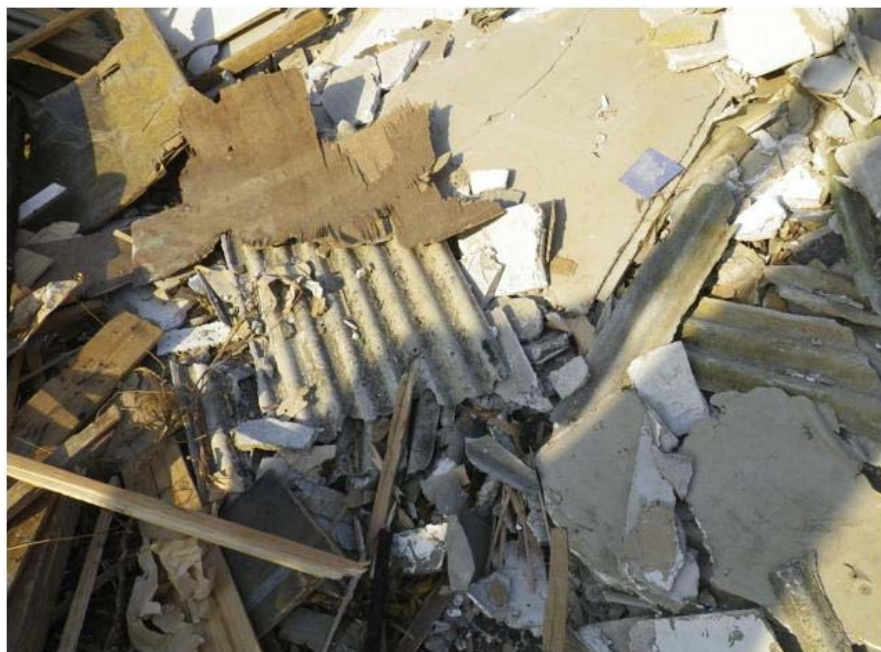
1 5

廃建材集積場に混じる
波板スレート
