< 建材分析結果 >

試験方法: (上段)位相差顕微鏡による分散染色分析法及びX線回折分析法(JIS A 1481:2008)

(下段)偏光顕微鏡を用いたアスベスト分析法(EPA Method 600/R-93-116)準拠

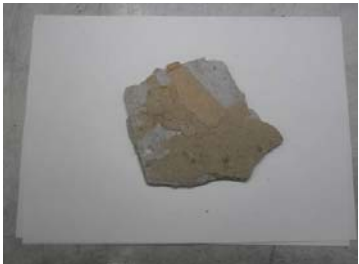
試料名称		採取場所(地点名)	住所	建材種類
相馬市②		相馬市中核工業団地東地区 内 津波被害甚大(集積場)	相馬市光陽2丁目地内	スレート
定性結果		アスベスト種類	含有率	分析に要した時間
JIS	含有	クリソタイル	8.2%	10時間
		—	—	
PLM	含有	クリソタイル	—	10分
試料写真

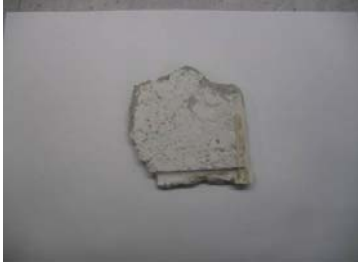
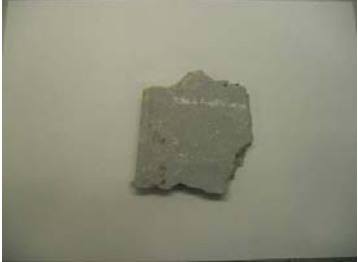
試料名称		採取場所(地点名)	住所	建材種類
富久山①		富久山清掃センター 集積場	富久山町福原字北畑40-1	ケイカル板
定性結果		アスベスト種類	含有率	分析に要した時間
JIS	含有せず	—	—	6時間
PLM	含有せず	—	—	
試料写真

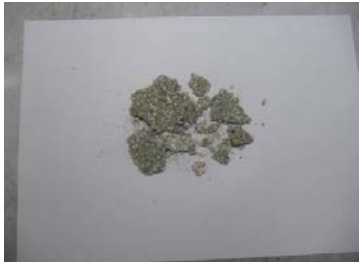
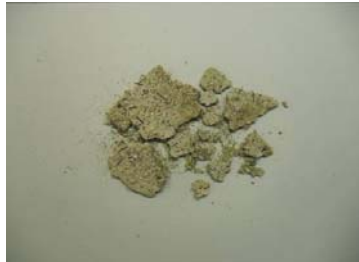
試料名称		採取場所(地点名)	住所	建材種類
富久山②		富久山清掃センター 集積場	富久山町福原字北畑40-1	砂壁(緑色)
定性結果		アスベスト種類	含有率	分析に要した時間
JIS	含有せず	—	—	6時間
PLM	含有せず	—	—	
試料写真

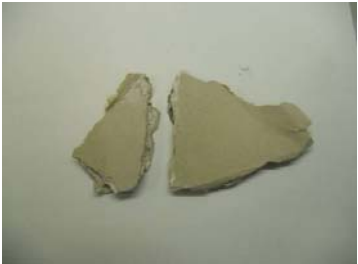
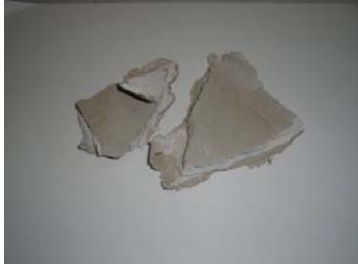
試料名称		採取場所(地点名)	住所	建材種類
富久山③		富久山清掃センター 集積場	富久山町福原字北畑40-1	石膏
定性結果		アスベスト種類	含有率	分析に要した時間
JIS	含有せず	—	—	6時間
PLM	含有せず	—	—	
試料写真

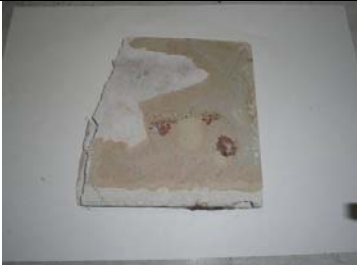
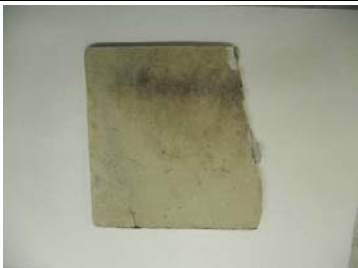
試料名称		採取場所(地点名)	住所	建材種類
富久山⑤		富久山清掃センター集積場	富久山町福原字北畑40-1	石膏
定性結果		アスベスト種類	含有率	分析に要した時間
JIS	含有せず	—	—	6時間
		—	—	
PLM	含有せず	—	—	10分
試料写真

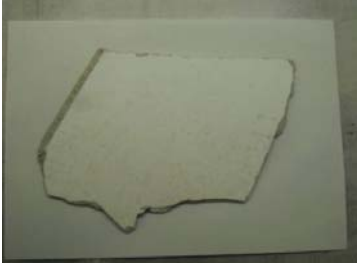
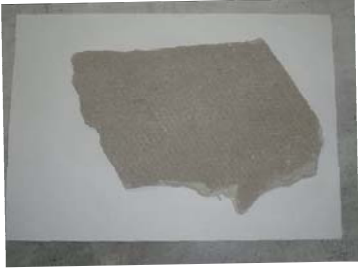
試料名称		採取場所(地点名)	住所	建材種類
富久山⑥		富久山清掃センター集積場	富久山町福原字北畑40-1	ケイカル板
定性結果		アスベスト種類	含有率	分析に要した時間
JIS	含有	クリンタイル	2.0%	10時間
		アモサイト	0.2%	
PLM	含有	クリンタイル	—	15分 (持ち帰り分析結果)
		アモサイト	—	
試料写真

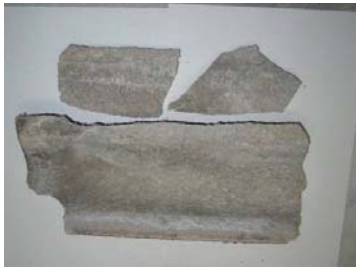
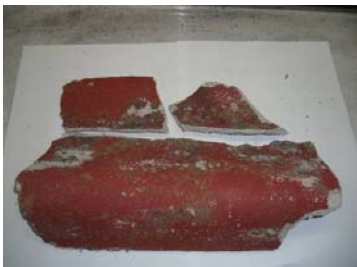
試料名称		採取場所(地点名)	住所	建材種類
いわき①		いわき市平薄磯字中街地内 津波被害甚大	いわき市平薄磯字中街地内	スレート
定性結果		アスベスト種類	含有率	分析に要した時間
JIS	含有	クリソタイル	7.4%	10時間
		—	—	
PLM	含有	クリソタイル	—	10分
試料写真

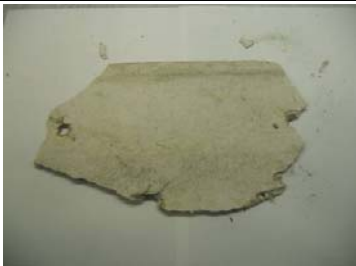
試料名称		採取場所(地点名)	住所	建材種類
いわき③		いわき市平薄磯字中街地内 津波被害甚大	いわき市平薄磯字中街地内	石膏
定性結果		アスベスト種類	含有率	分析に要した時間
JIS	含有	クリソタイル	3.3%	10時間
		—	—	
PLM	含有	クリソタイル	—	10分 (持ち帰り分析結果)
試料写真

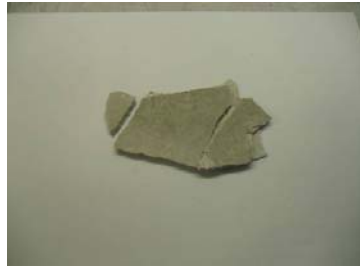
試料名称		採取場所(地点名)	住所	建材種類
いわき⑤		いわき市平薄磯字中街地内 津波被害甚大	いわき市平薄磯字中街地内	ケイカル板
定性結果		アスベスト種類	含有率	分析に要した時間
JIS	含有	クリソタイル	1.6%	10時間
PLM	含有	—	—	
試料写真

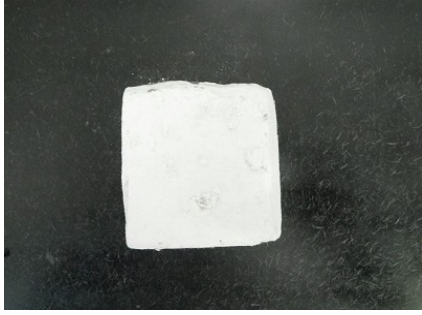
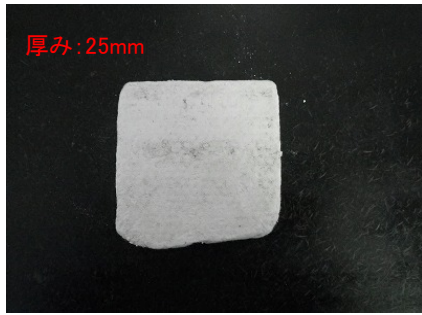
試料名称	採取場所(地点名)	住所	建材種類
高萩市①	高萩市集積場	高萩市赤浜地内	ケイカル板
定性結果	アスベスト種類	含有率	分析に要した時間
含有せず	—	—	約15分
	—	—	
	—	—	
試料写真

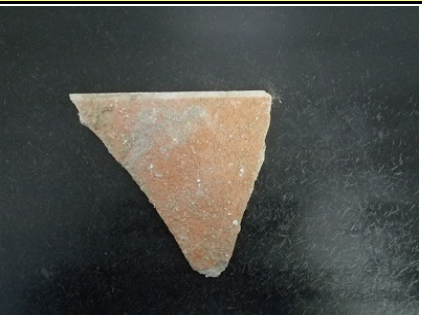
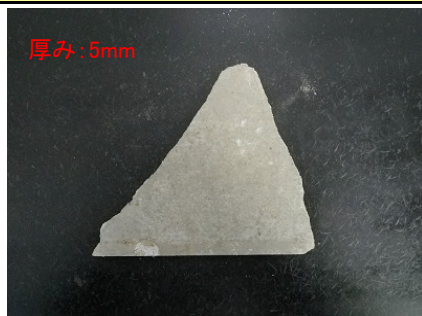
試料名称	採取場所(地点名)	住所	建材種類
高萩市②	高萩市集積場	高萩市赤浜地内	スレートボード
定性結果	アスベスト種類	含有率	分析に要した時間
含有	クリソタイル	7%	約15分
	—	—	
	—	—	
試料写真

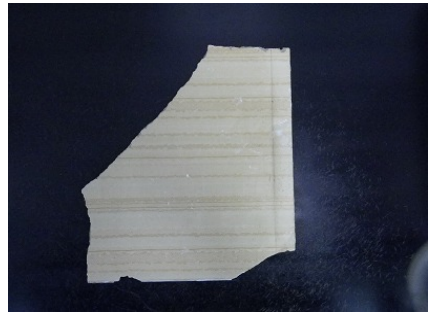
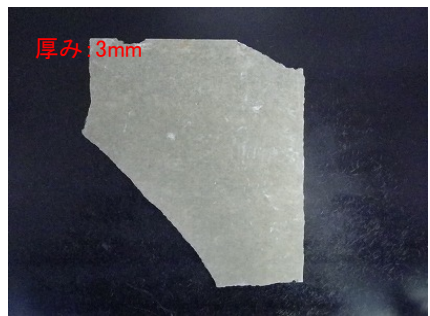
試料名称	採取場所(地点名)	住所	建材種類
高萩市③	高萩市集積場	高萩市赤浜地内	スレートボード
定性結果	アスベスト種類	含有率	分析に要した時間
含有	クリソタイル	7%	約15分
	—	—	
	—	—	
試料写真

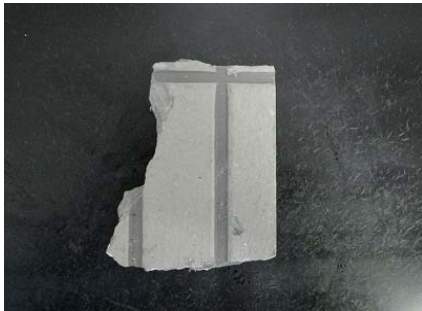
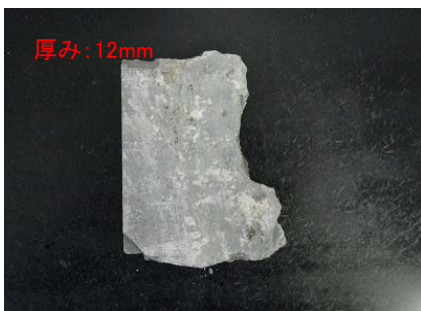
試料名称	採取場所(地点名)	住所	建材種類
日立市②	日立市集積場	日立市会瀬町3-672	サイディング
定性結果	アスベスト種類	含有率	分析に要した時間
含有せず	—	—	約15分
	—	—	
	—	—	
試料写真

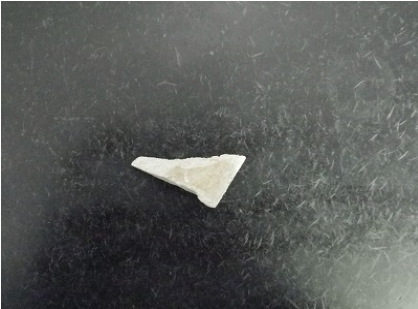
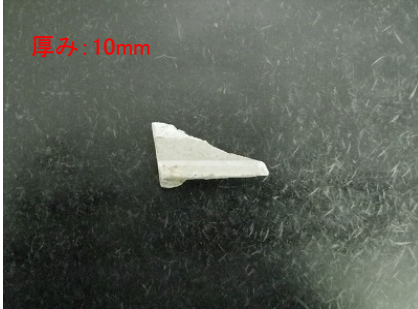
試料名称	採取場所(地点名)	住所	建材種類
日立市④	日立市集積場	日立市会瀬町3-672	サイディング
定性結果	アスベスト種類	含有率	分析に要した時間
含有せず	—	—	約15分
	—	—	
	—	—	
試料写真

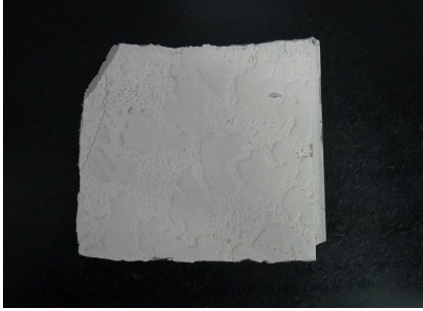
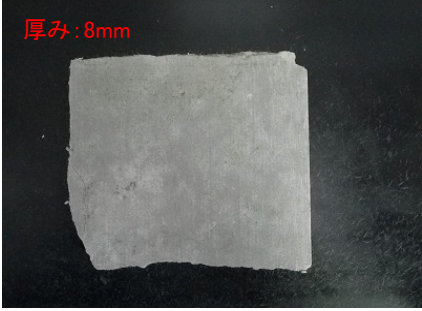
試料名称	採取場所(地点名)	住所	建材種類
平潟港①	北茨城市平潟港	北茨城市平潟町地内	サイディング
定性結果	アスベスト種類	含有率	分析に要した時間
含有	クリソタイル	5%	約15分
	—	—	
	—	—	
試料写真

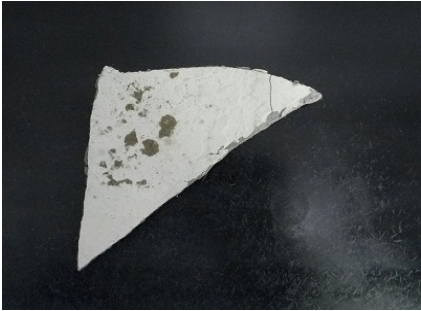
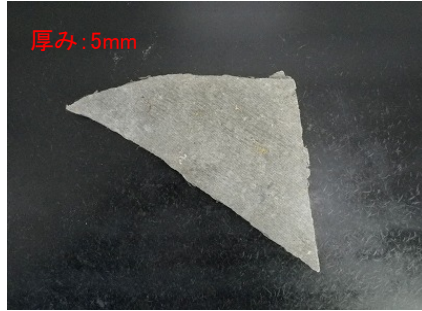
試料名称	採取場所(地点名)	住所	建材種類
平潟港②	北茨城市平潟港	北茨城市平潟町地内	スレートボード
定性結果	アスベスト種類	含有率	分析に要した時間
含有	クリソタイル	5%	約20分
	アモサイト	3%	
	—	—	
試料写真

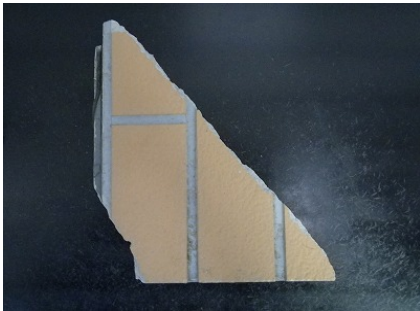
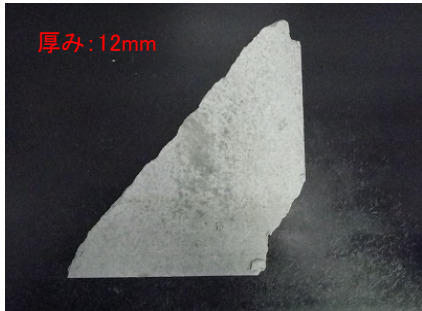
試料名称	採取場所(地点名)	住所	建材種類
平潟港③	北茨城市平潟港	北茨城市平潟町地内	サイディング
定性結果	アスベスト種類	含有率	分析に要した時間
含有	クリソタイル	5%	約15分
	—	—	
	—	—	
試料写真

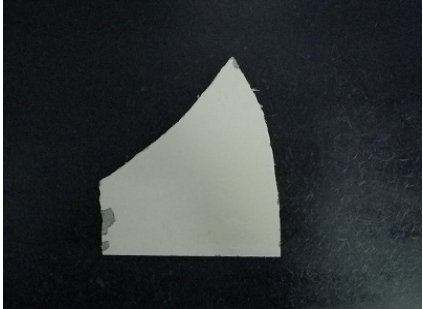
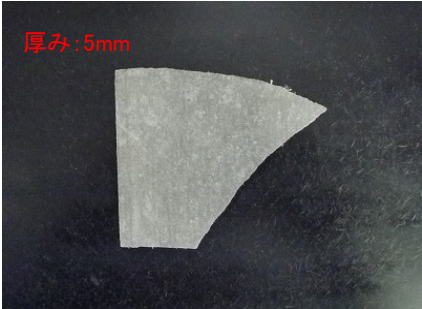
試料名称	採取場所(地点名)	住所	建材種類
大津港①	北茨城市大津港集積場	北茨城市大津町789-2	スレートボード
定性結果	アスベスト種類	含有率	分析に要した時間
含有	クリソタイル	5%	約20分
	アモサイト	7%	
	—	—	
試料写真
