東日本大震災の被災地におけるアスベスト大気濃度調査 (第3次モニタリング)におけるアスベスト飛散事例について

東日本大震災の被災地におけるアスベスト大気濃度調査 (第4次モニタリング)におけるアスベスト飛散事例について

仙台市において発生したアスベスト飛散防止に係る不適正解体事例について

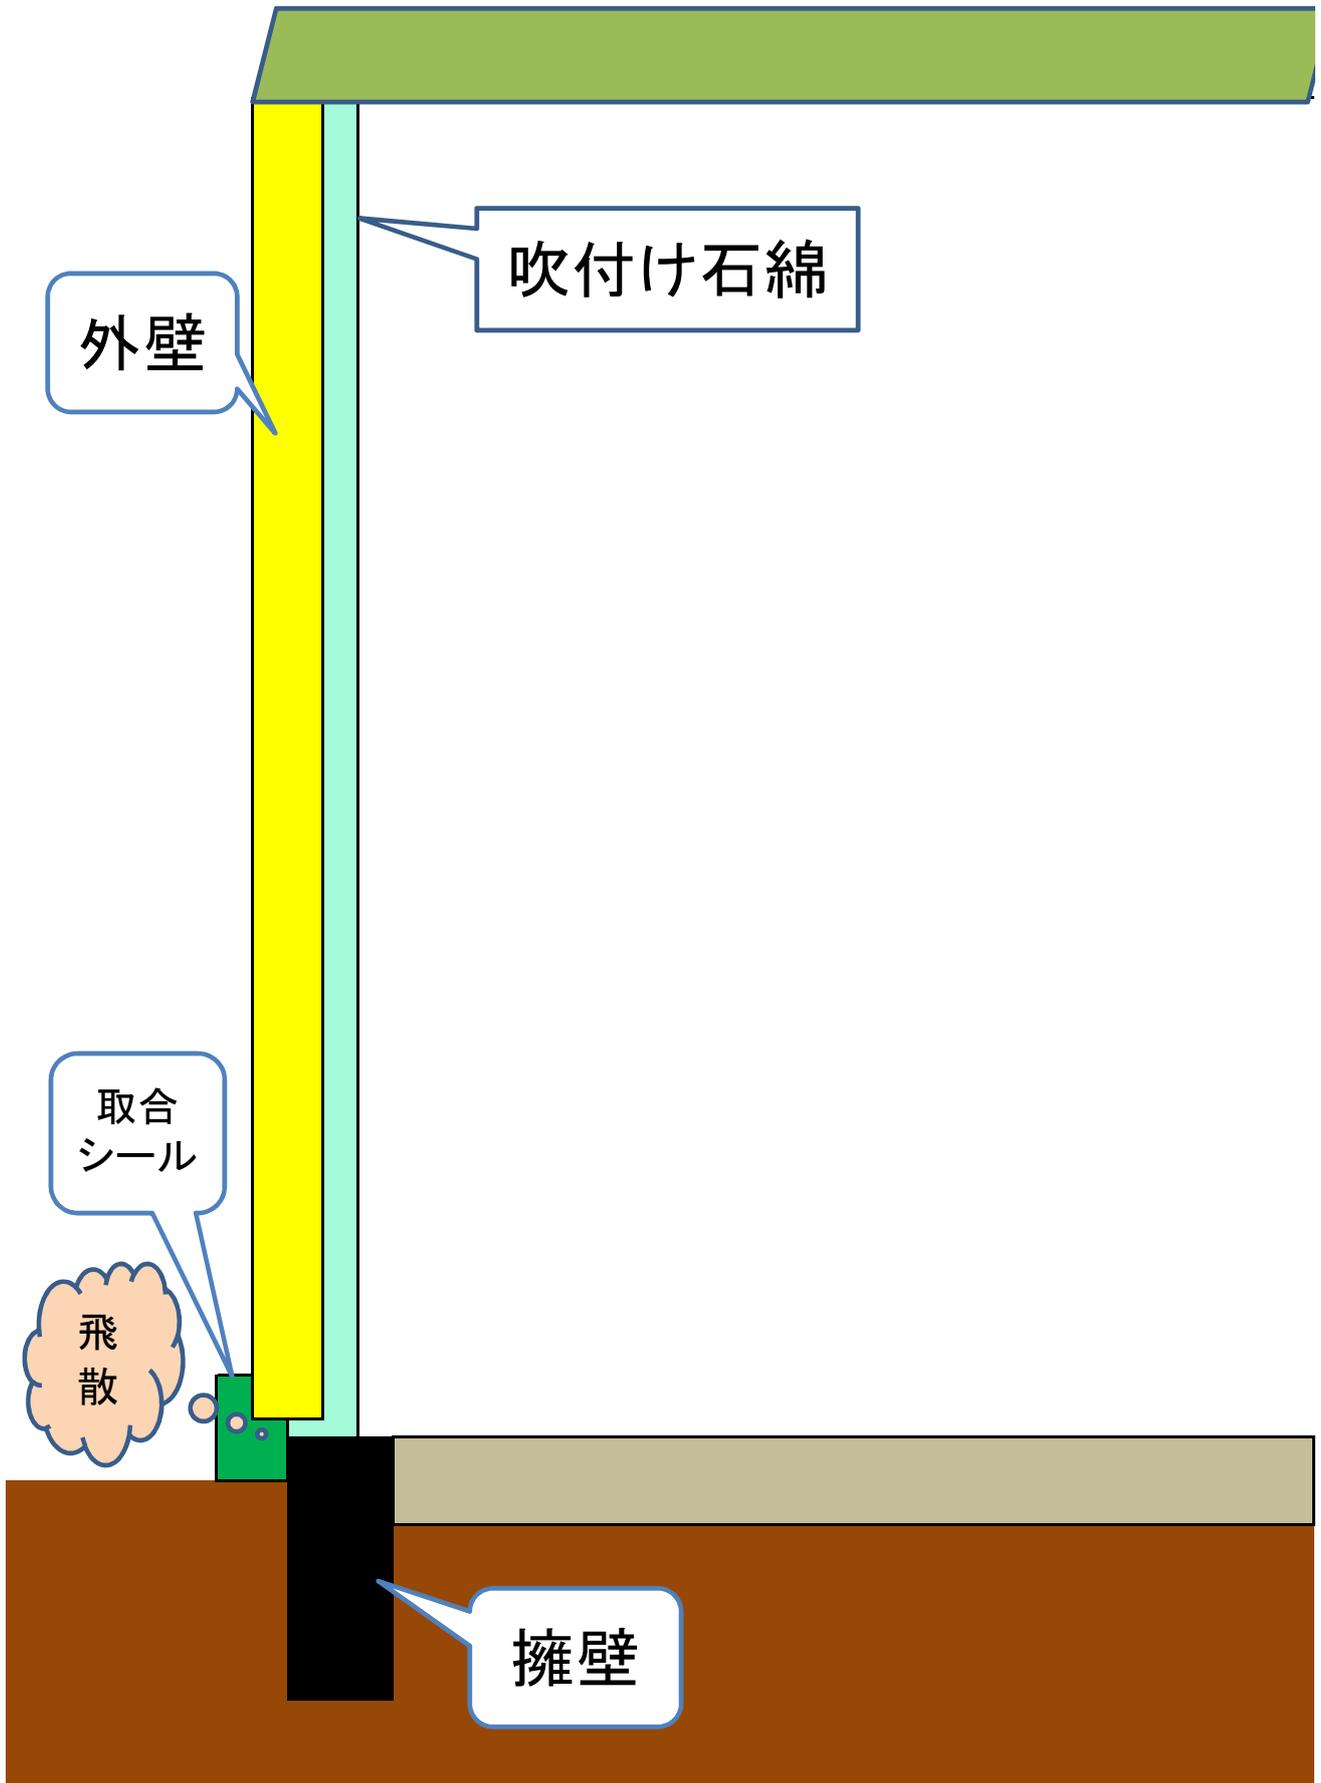
アスベストの飛散原因の推定図

今回アスベストが漏洩した原因については、アスベストの除去作業現場内の負圧状況の関係で、外壁と床の取合シールの経年劣化によりできた隙間から、アスベストが漏れたのではないかと推定している。

事業者は、所管自治体からの注意喚起を踏まえ、原因の推定及び対応を実施した。
