## 第7回東日本大震災被災地アスベスト対策合同会議

2012年6月28日

特定非営利活動法人  
東京労働安全衛生センター  
外山尚紀

## A. 石巻アスベスト・プロジェクト報告

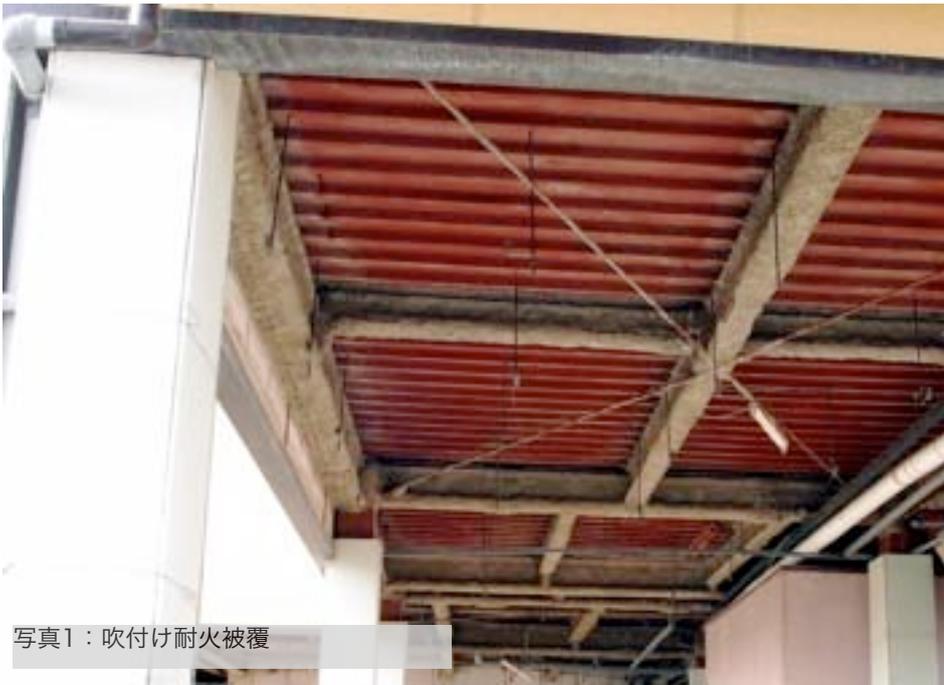
アスベストはほとんどが建材に利用され、今でも多くの建物にアスベスト含有建材が残されています。建材にアスベストが含有しているかどうかは分析しなければ正確にはわかりませんが、含有の可能性が高いもの、また含有している場合に特に注意が必要な建材を目で見て判断することは可能です。私たちは被災地を見て回り、アスベストの危険性が高く、目で見て判断できるものをピックアップしました。その際に特に注意したのは、吹付け材とスレート材です。吹付け材は、飛散性が高く解体工事の際には特別な飛散防止対策をとらなければならない、リスクが高い建材です。調査では吹付け耐火被覆（写真1）のように露出していて飛散する可能性が高いものをチェックしました。吹付け材にはアスベストを含まないものも多く、分析しなければ含有の有無は分からないため、解体の際には必ず分析しなければなりません。

写真1：吹付け耐火被覆

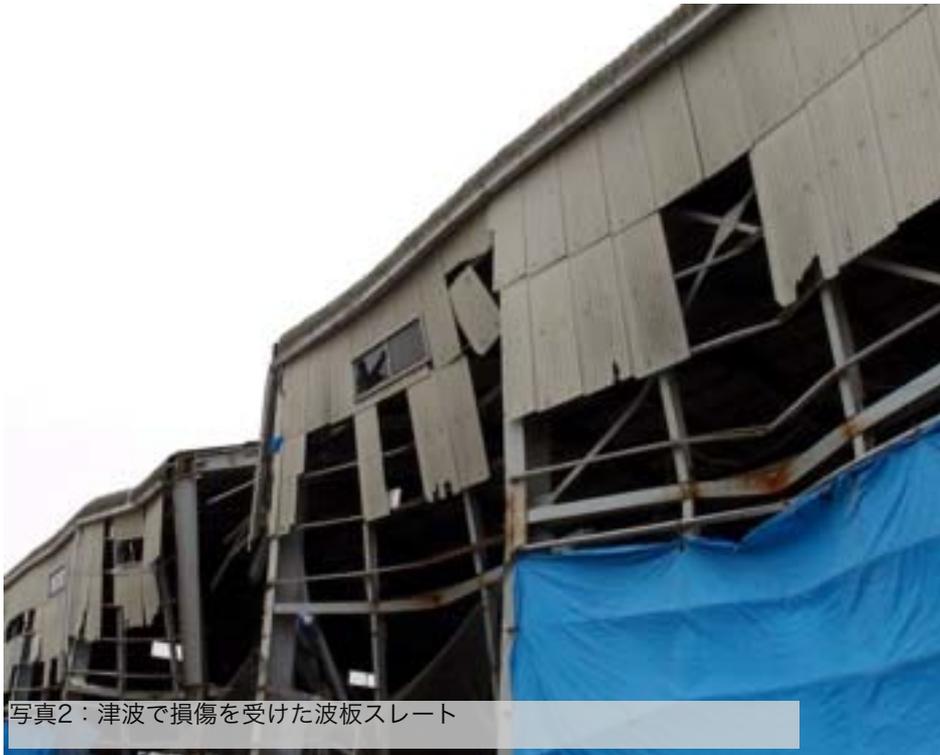
一方、輸入されたアスベストの半分以上はスレート板に使用され、大量に残されている建材です。写真2のように倉庫や工場では波板スレートが使用されることが多く、被災地でも大量に残されています。吹付け材と比較して飛散性は低いものの、切断や破断されるとアスベストが容易に飛散します。また分別が不十分なために再生砕石に混入していることが問題になっています。スレート材は2004年製造のものまでアスベストを含有しており、特に波板スレートはほとんどのものが石綿を含有しています。またスレート板の石綿含有はルーペで観察することにより、誰でもかなりの精度で判断することができます。今回は、波板スレートおよび材料を確認してアスベスト含有を確認できた成形板をマッピングの対象としました。

写真2：津波で損傷を受けた波板スレート

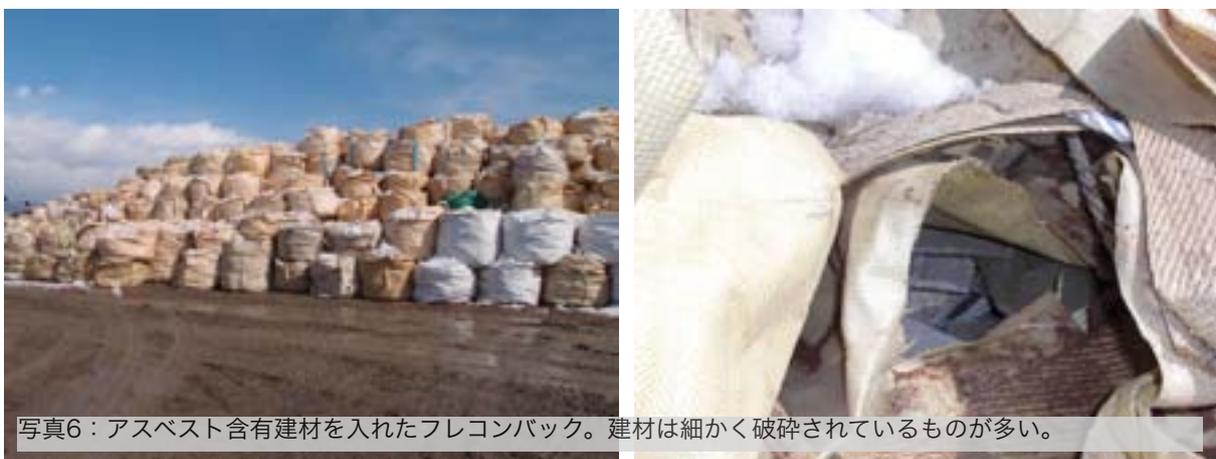
石巻市雲雀野のがれき仮置き場を視察しましたが、そこではアスベスト含有建材をフレコンバックに入れて分別して回収しており、すでに3,000袋が回収されています。また津波で発生した大量の分別されていない混廃の中にもアスベスト含有建材があるとの前提で湿潤化を行っています。一方で一部にスレート板が石膏ボードと混ざっており、またスレート材をフレコンバックに入れて回収しているために、破碎せざるをえない状況も確認されました。

写真6：アスベスト含有建材を入れたフレコンバック。建材は細かく破碎されているものが多い。

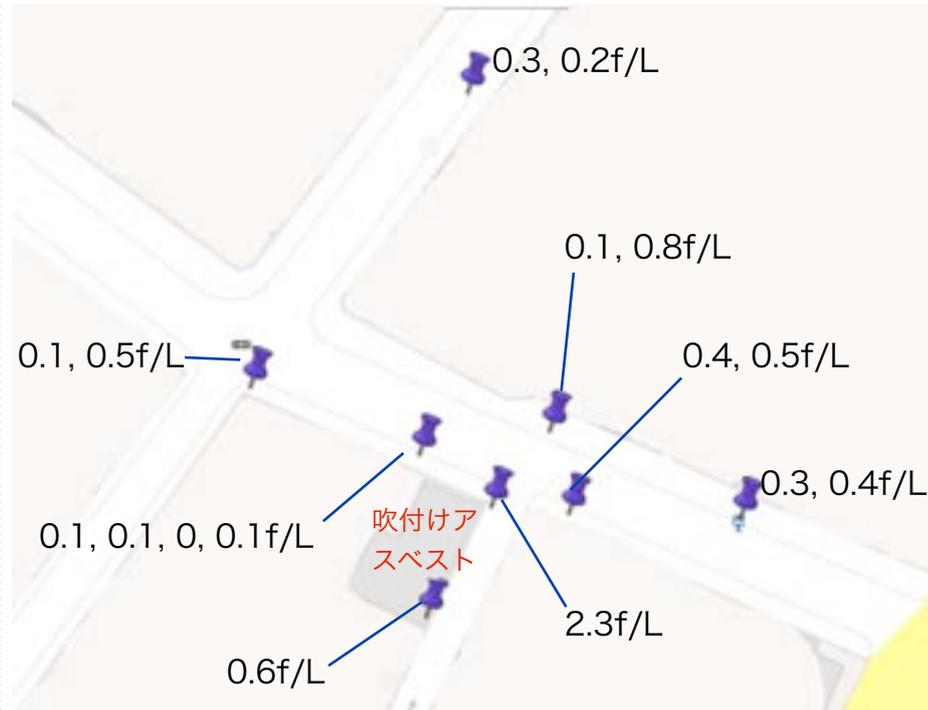
測定を実施しました。測定結果を表1に示します。気中石綿濃度はほとんどの場所で低濃度でしたが、吹付けクロシドライトおよび吹付けアモサイトのある場所の近くの測定点ではわずかですが、濃度の上昇が観られ、最大2.3f/Lのアスベスト濃度が確認されました。鉄骨2階建て建物の鉄骨部分にアモサイトおよびクロシドライトの吹付けがあり、両側の壁が損傷しており、風が吹き抜ける状態となっており、周囲にも吹付け材の断片が落ちている状況でした。その周辺の地図上に測定点と測定値を図3に示します。吹付けアスベストの周囲では、ごくわずかですが、他の場所と比較して濃度の上昇がみられました。露出した吹付け材などの飛散しやすいものの周囲ではアスベスト飛散の可能性があります。今回の調査では、アスベストを含有しているスレート板を破碎している可能性のある現場では濃度の上昇は観られませんでした。

図3：吹付けアスベストのある建物周辺の気中アスベスト濃度

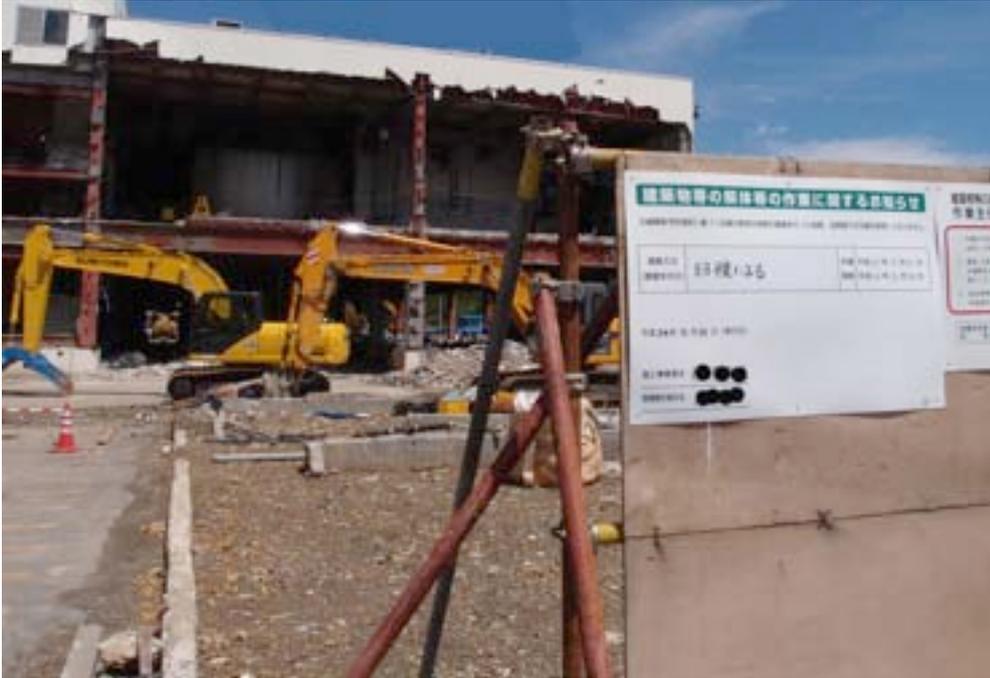
写真3：現場A、目視確認による「石綿含有建材なし」看板

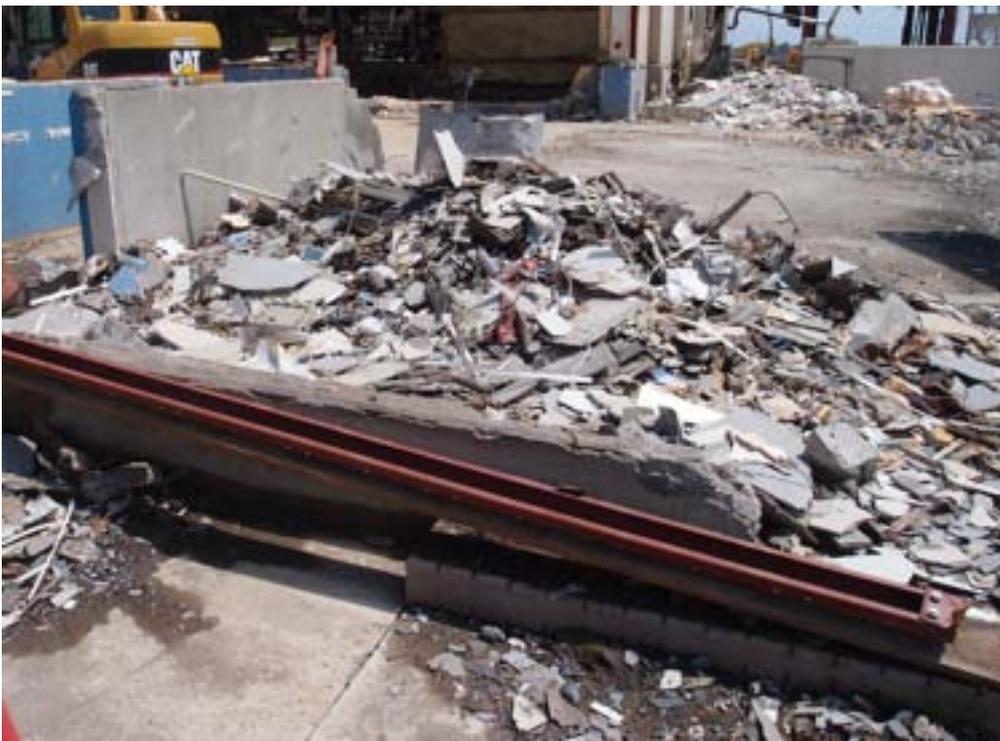
写真4：現場A、石綿含有スレート板が散乱

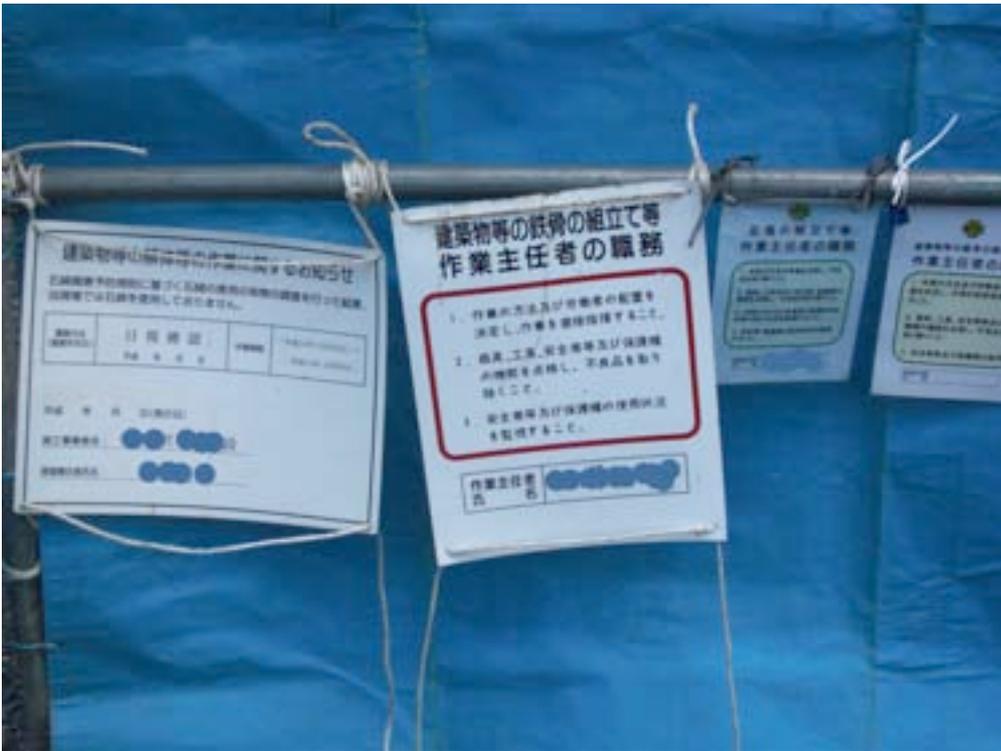
写真5：現場B、目視確認による「石綿含有建材なし」看板

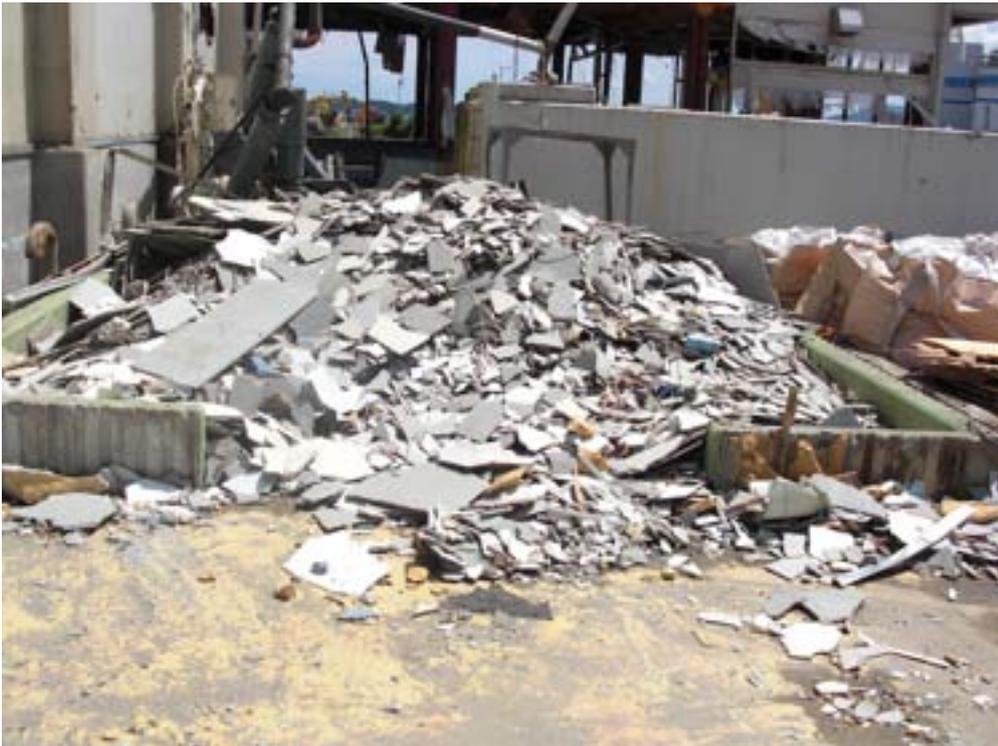
写真6：現場B、石綿含有スレート板が散乱

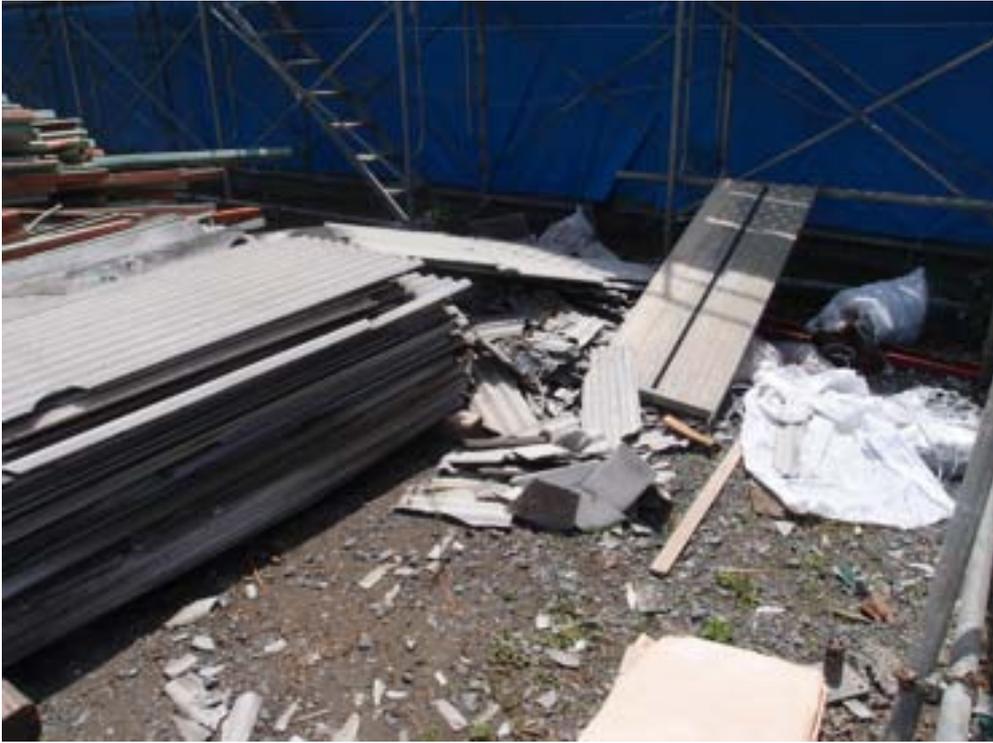
写真7：現場C、看板なし。壁面は割らずに撤去。

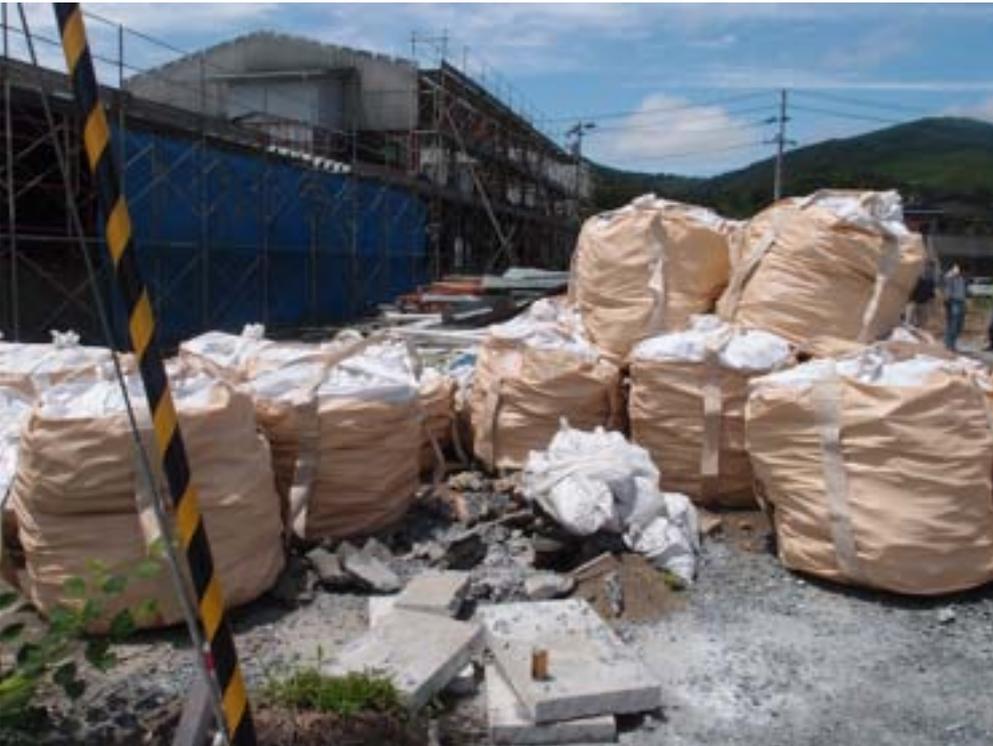
写真8：現場C、屋根部はボールで破碎して除去。

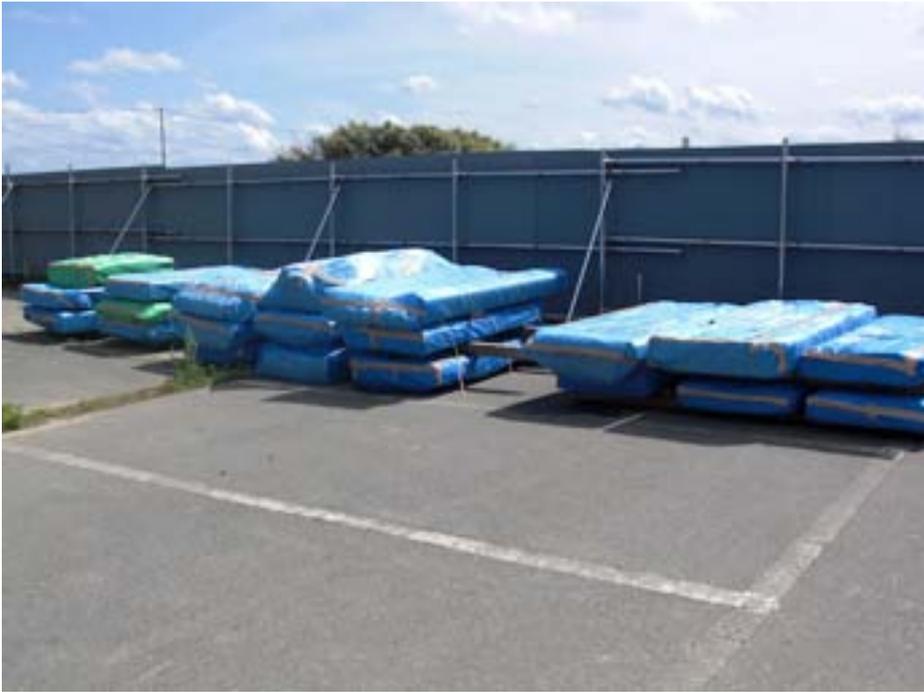
写真9：市のがれきの仮置き場の石綿含有建材置き場。破碎せずに持ち込み。

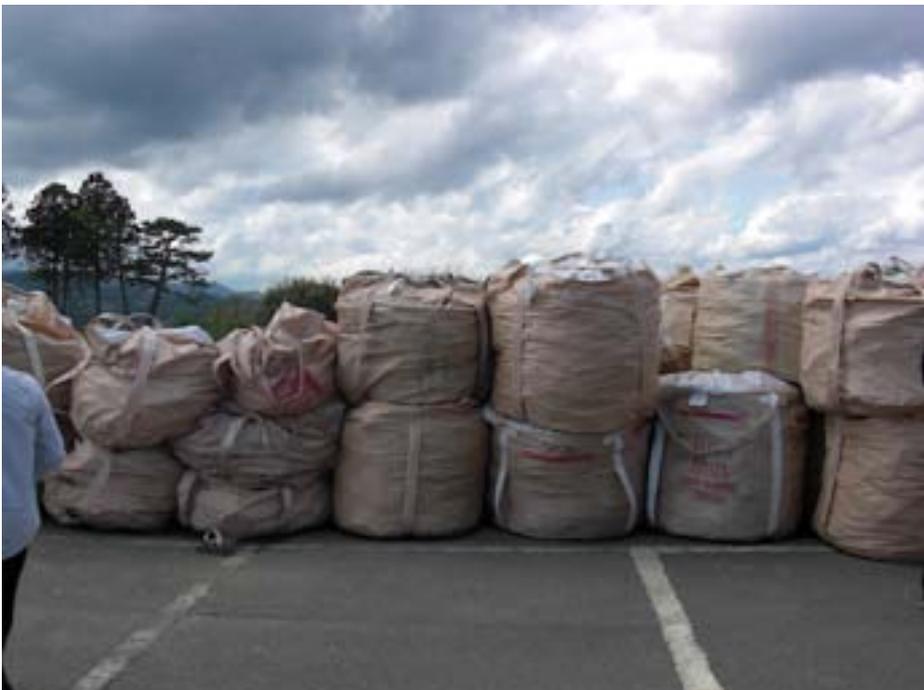
写真10：市のがれきの仮置き場の石綿含有建材置き場。破碎して持ち込み。

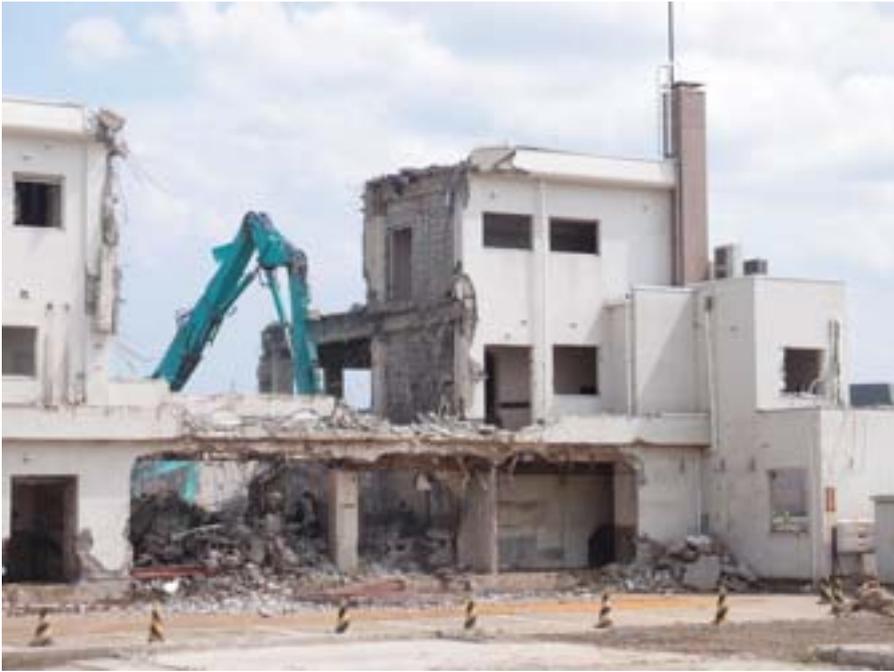
写真11：現場D、解体の最中のRC建築物、煙突がある。

写真12：煙突については分析等の記述がない。
