## アスベスト大気濃度調査に係る予備調査の結果について

平成 23 年 4 月 27 日(水)  
環境省水・大気環境局大気環境課  
直通：03-5521-8295  
代表：03-3581-3351  
課長：山本 光昭(6530)  
課長補佐：栗林 英明(6533)  
担当：山口 久雄(6534)

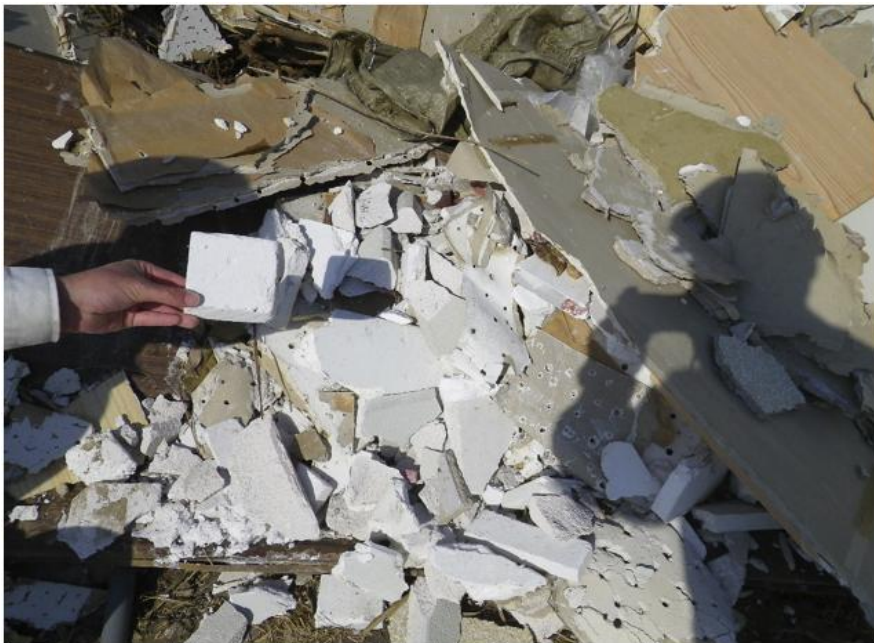
3

廃建材集積場に混じる  
ケイカル板

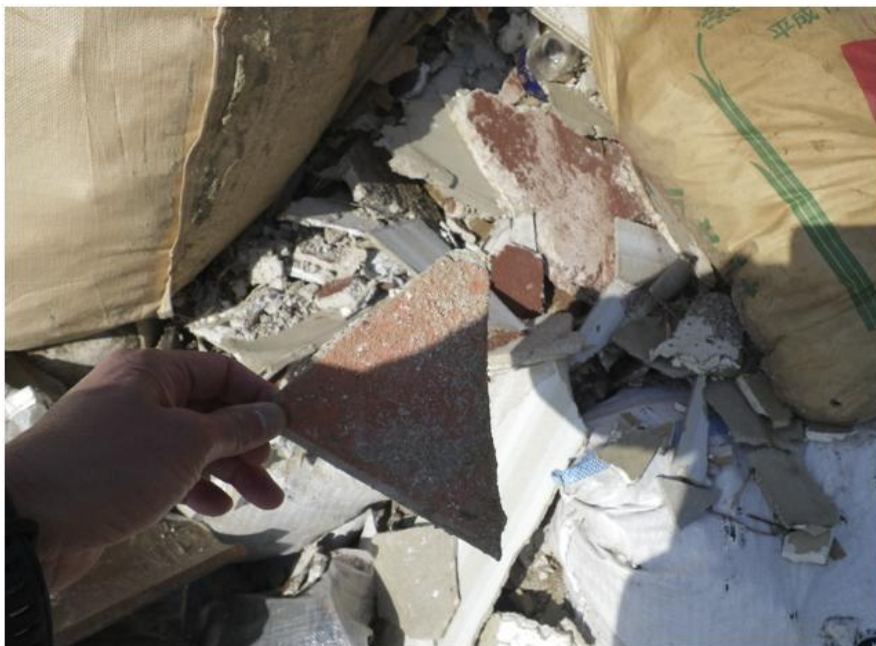
4

廃建材集積場に混じる  
スレートボード
