平成 23 年度
東日本大震災による自然公園等への
影響調査業務
報告書 下巻

平成 23 年 11 月
株式会社 プレック研究所

ごみ・漂着油調査票 No.3

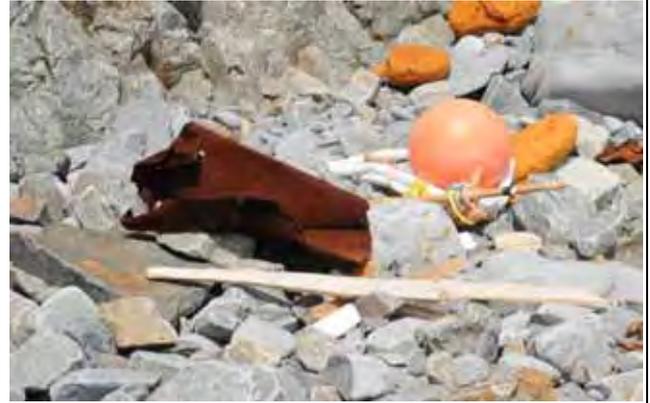
金属類、木材、ブイ

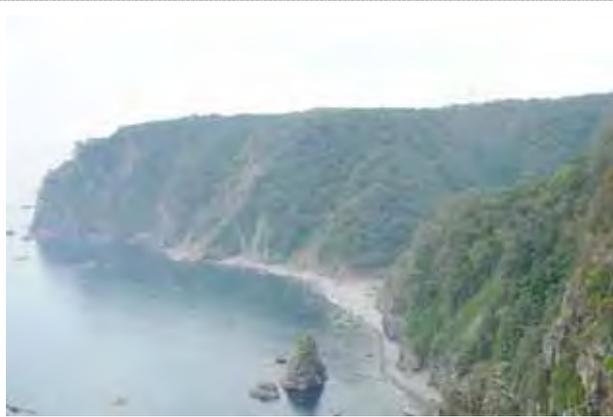
漂着ごみの分布状況

鵜の巣断崖南部の浜に丸太、ブイなどのごみが溜まっている(鵜の巣断崖展望台より確認)。

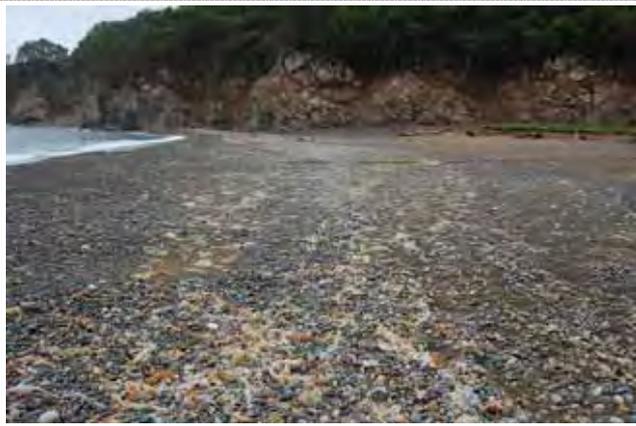
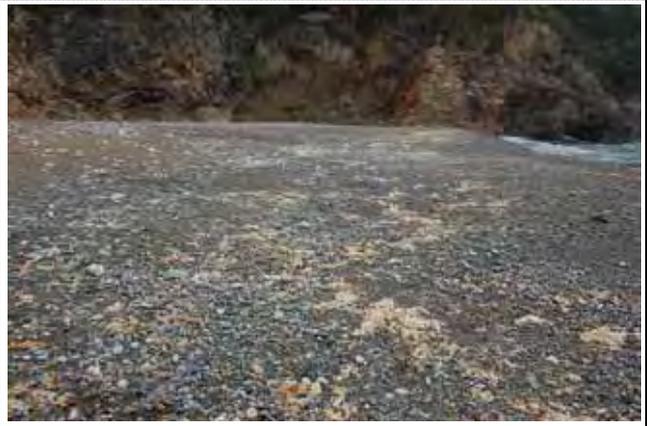
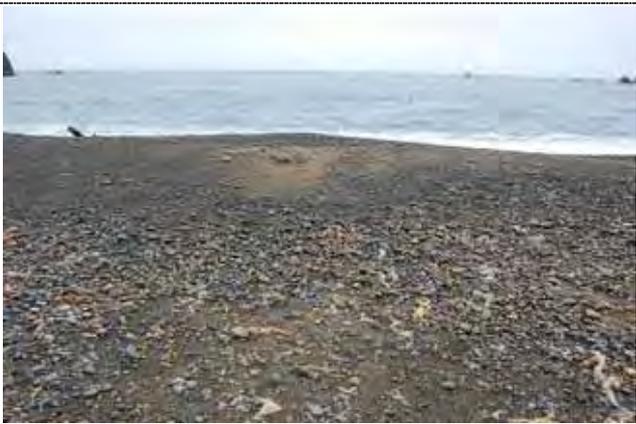
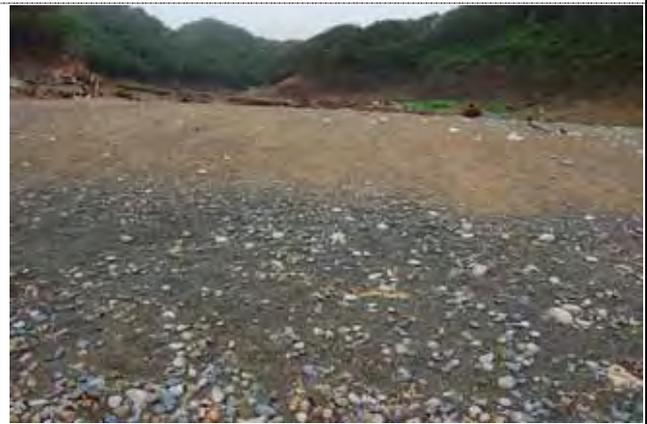
漂着ごみの分布状況（中央部からの4方向写真）

ボランティアが清掃作業を行っており、既に多くのごみが集積され、搬出を待つのみ状態となっている(木の枝、コンクリート、ビニール等を集積した場所及び玉切りした丸太を集積した場所をそれぞれ4箇所確認)。丸太、切り株、船といった大型のごみが残されているが、これらもいずれ片付けられると思われる。

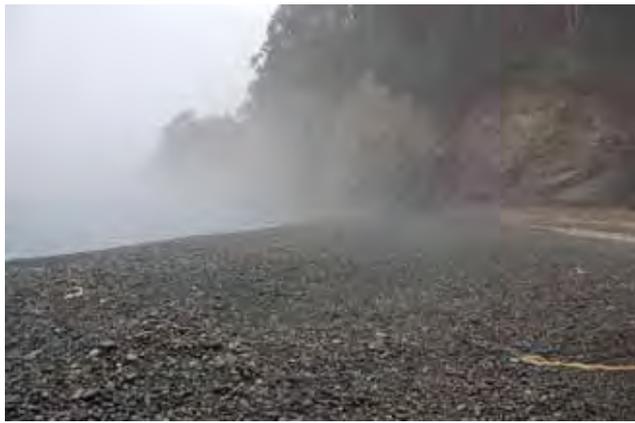
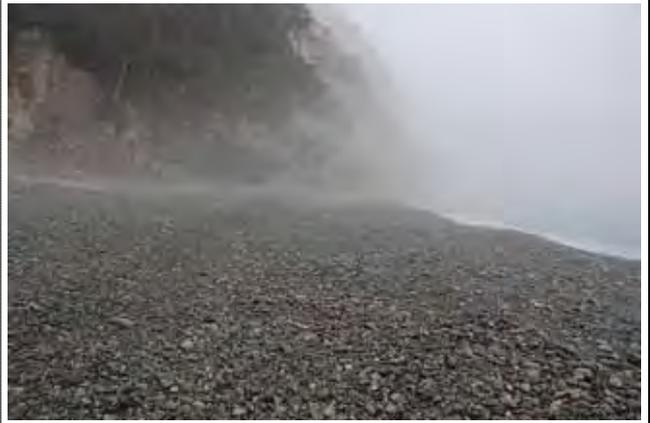
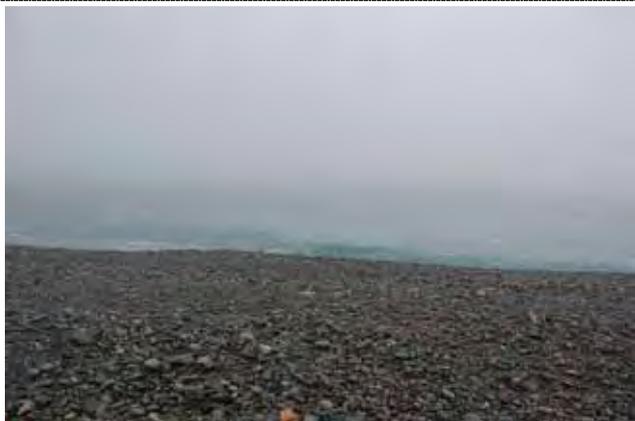
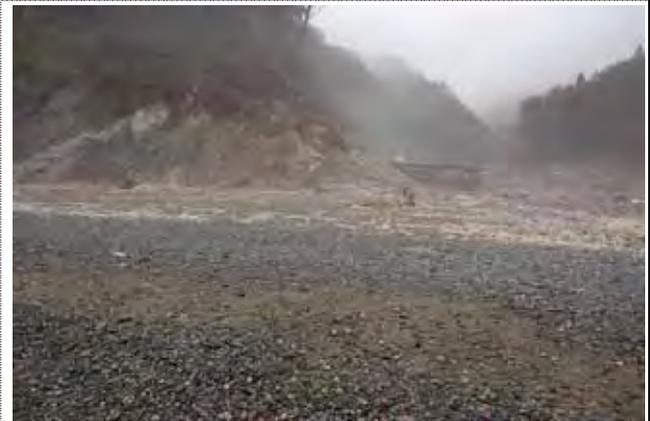
漂着ごみの分布状況（中央部からの4方向写真）

浜の大部分はごみがほとんどない状態であるが、陸地側の一部に木材やブイなどが溜まっている。清掃作業が行われた形跡は見られない。車でのアクセスが可能であるが、付近に大きな集落が存在せず、また、山田町の中心部からも離れていることから、しばらくは放置される可能性がある。なお、駐車場は地面が崩れて半壊状態となっているが、浜までのアクセスに関しては問題ない。

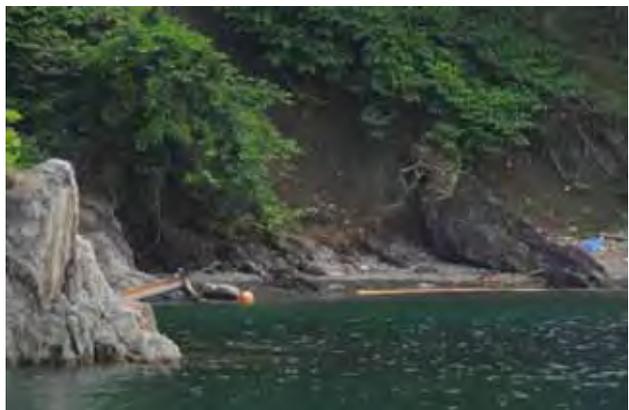
漂着ごみの分布状況（中央からの4方向写真、全体写真、浜周辺のごみ分布状況）

清掃等が全く行われていないと思われる場所としては、宮古市の種刺海岸(3-62 ページ)や釜石市(3-74 ページ)の青出浜が挙げられる。この2ヶ所には浜を埋め尽くすほどのごみが残されていた(ただし、青出浜は浜が非常に小さいため、ごみの量そのものは少ないと思われる)。いずれも、最も近い集落から山道を1時間ほど歩く必要がある場所であり、清掃等を実施することが困難な場所である。浜に行くことはできても、ごみの搬出が困難である。
