2) 公園事業

(1) 調査の概要

自然公園の公園事業施設及び公園事業に相当する施設（歩道、車道、休憩所、トイレ、博物展示施設を含む観光関連施設、観光船、宿舎、標識、野営場等）及びその関連施設の被害状況を現地調査（目視）により把握し、写真撮影を行った。

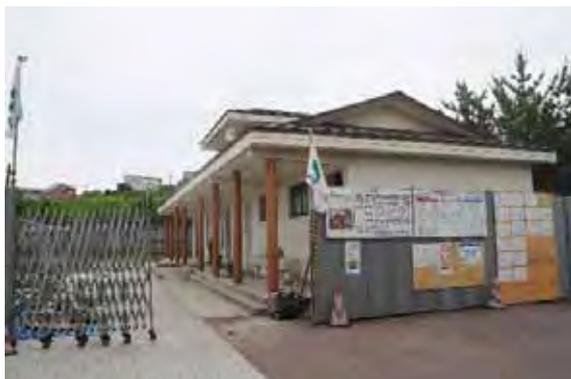
全景（修復工事中）

入り口のシャッター、倉庫の入り口、窓等が破損している。また、建物内部も破損している。

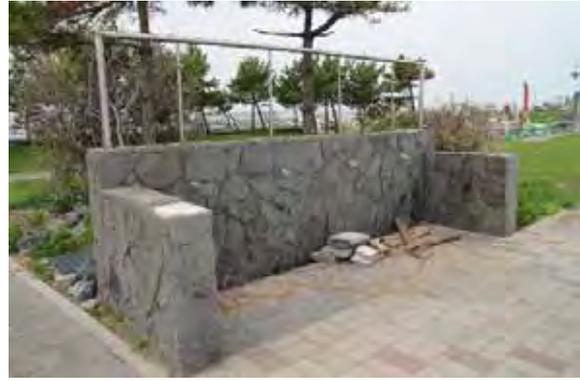
シャワー施設の様子

コンクリート部分を残し、すべて流出し、半壊の状態である。

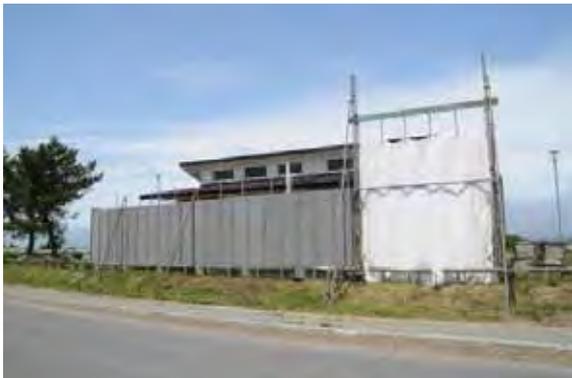
白浜海浜公衆トイレ

ガラス窓等の外観が破損しており、内部についても破損が見られ、便器には泥が堆積した状態となっている。

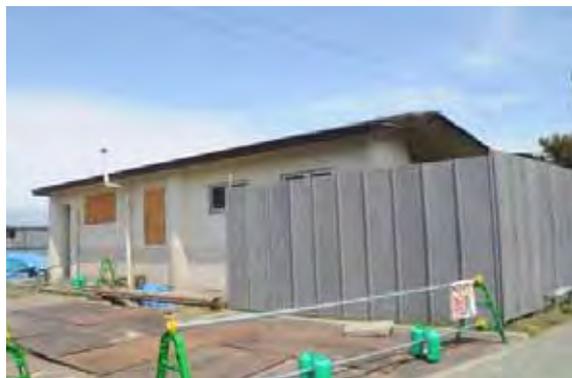
白浜海水浴場シャワー棟公衆トイレ

入口シャッター、倉庫入口、窓等が破損している。内部ではロッカーが倒壊しており、更衣室内は天井が崩落している。

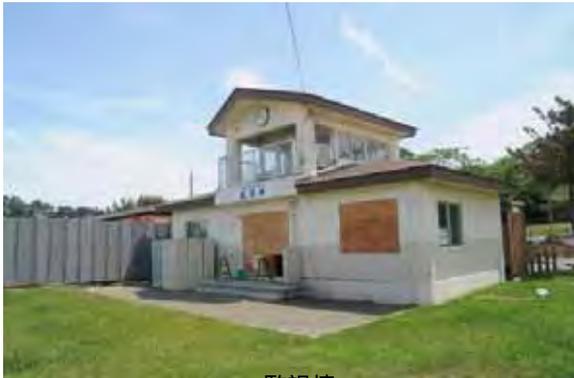
監視棟

入口引き戸が全壊し、窓等も破損している。2階まで浸水しており、内部はドア等が破損している。併設されている身障者用トイレは扉が損壊し、内部は泥が堆積した状態となっている。現在は修復工事中であり、近くに仮設トイレが設置されている。

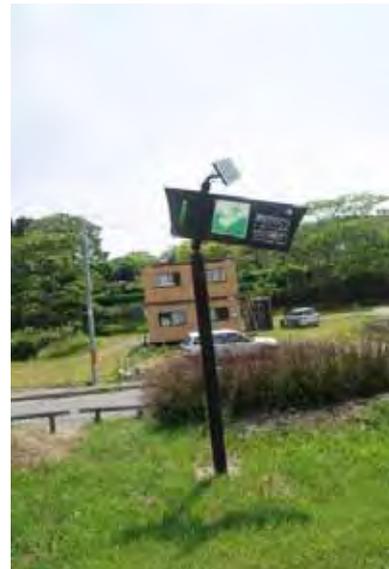
津波避難経路の指示標識

津波の避難経路を示す標識の上部が曲がってしまっているが、その他の標識には目立った被害は見られない。

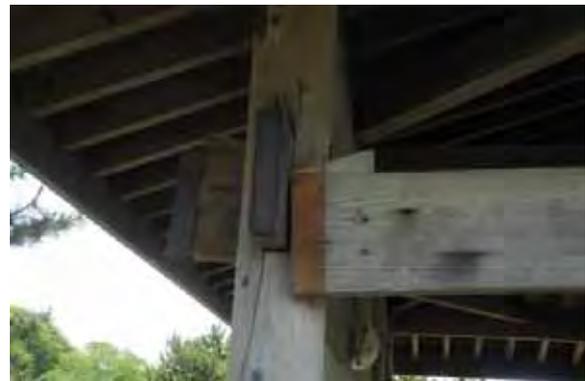
柱がはずれた部分

津波により柱が一部はずれているほか、壁面の流出、ベンチ部分の損壊が見られる。一見すると大きな被害は無いように見えるが、柱へのダメージがあることから、修復が終わるまでは利用は控えたほうが良いと思われる。

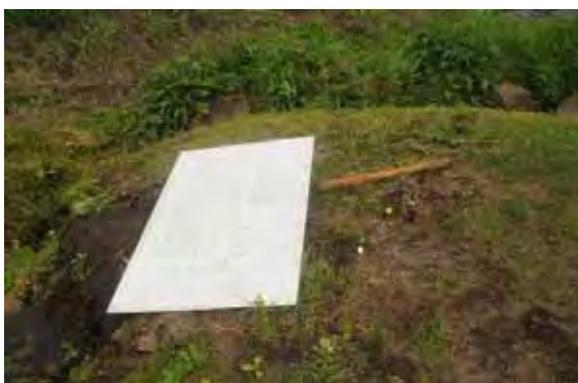
倒れているものがあるが、被害は少ない。

倒れている解説板（遊漁に関する内容）

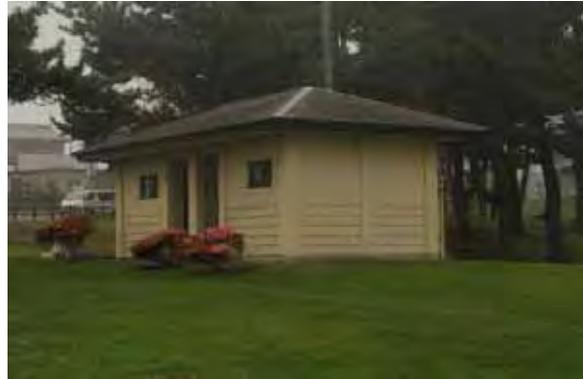
天然芝生地には3箇所のトイレが設置されている。キャンプ場内のトイレは浸水しておらず、目立った被害は見られない。中央部のトイレは外観上の被害は見られないものの、内部は破損しており、使用不可の状態となっている（既に立ち入り禁止となっており、中を確認できなかったため詳細は不明）。棚久保南部公衆トイレは入口ドアのほか、洗面台、ブースのドア等が破損し、便器には泥が侵入した状態となっている。

中央部のトイレ

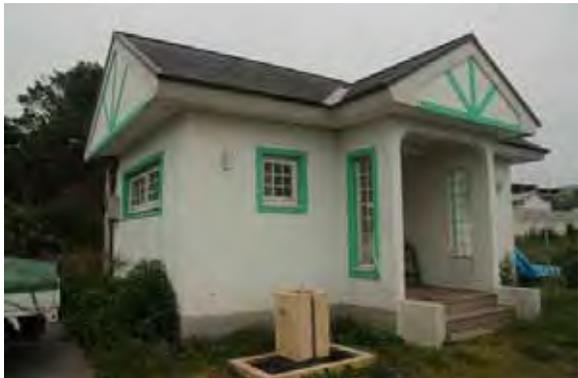
種差海浜公衆トイレ

入口ドア、天井、ブースのドア等が破損している。

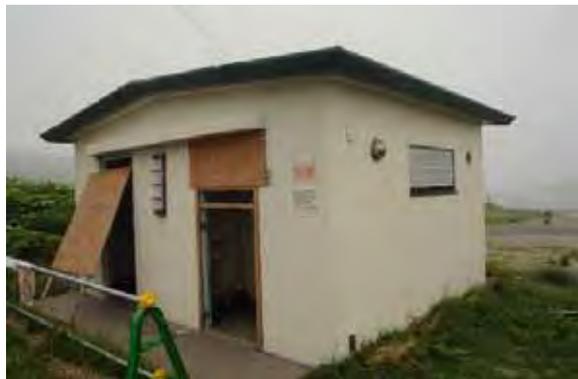
種差漁港公衆トイレ

入口ドア、ブースドア等が破損している。天井近くまで浸水しており、便器には泥が侵入している。

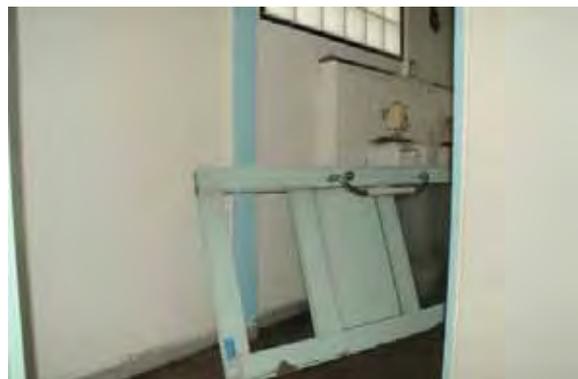
破損した入口ドア

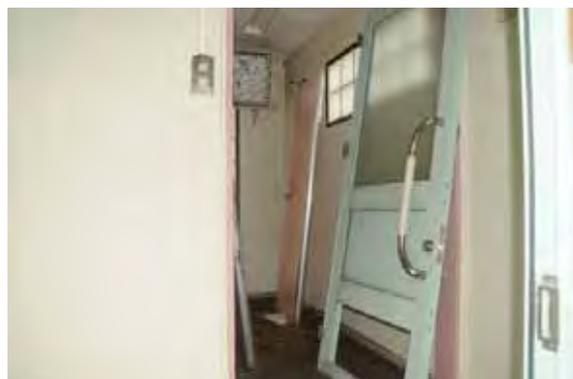
破損した入口ドア、ブースドア

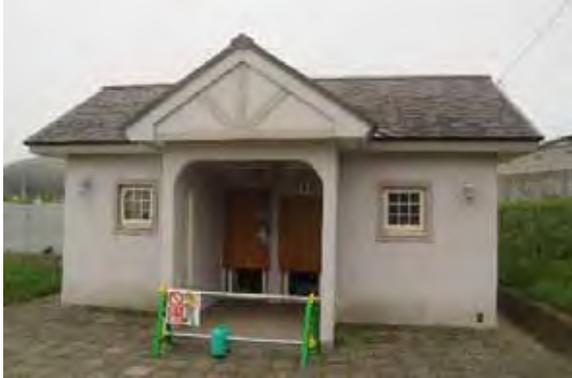
法師浜公衆トイレ

入口、入口ドア、天井、照明、便器等が破損している。また、屋根が一部破損しており、トイレ周辺の舗装（タイル）も剥がれている。

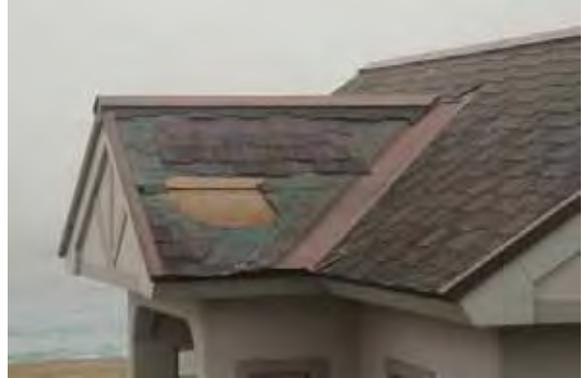
屋根の破損部分

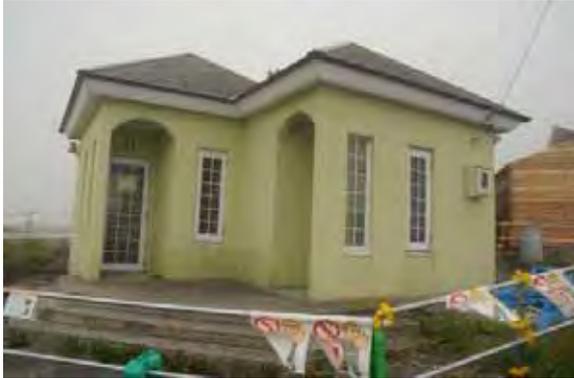
トイレ正面

建物そのものの外観上の損壊は見られないが、路盤が陥没してしまっている。配水管も損傷している。

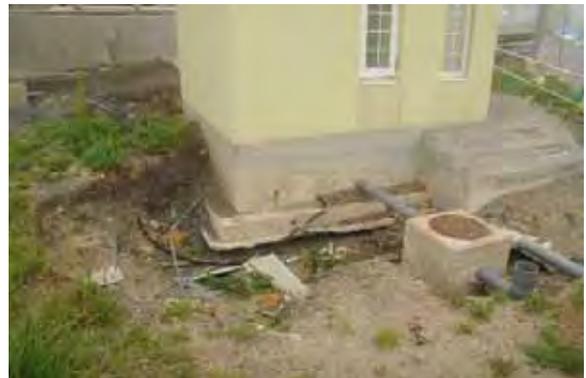
露出した基礎部分

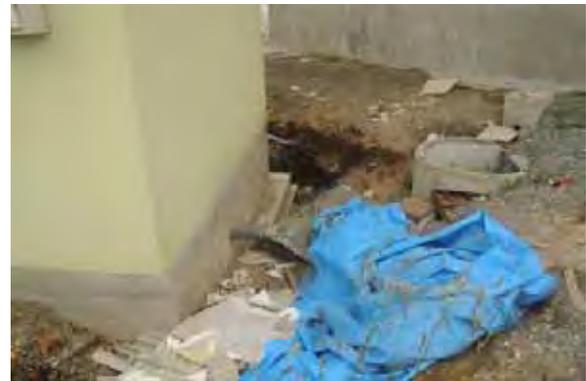
露出した基礎部分

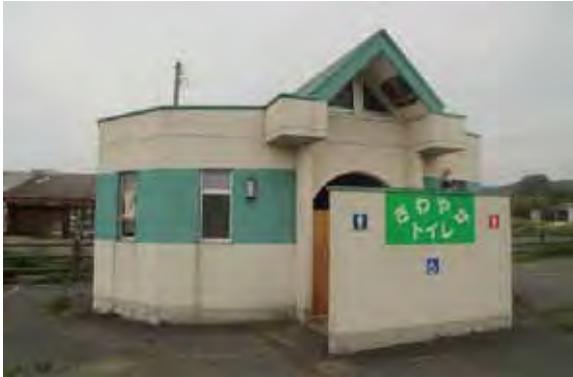
トイレ全景

外観上は目立った損傷が見られないが、津波の影響により使用禁止となっている。浄化槽や配管等に損傷箇所があるものと思われる。

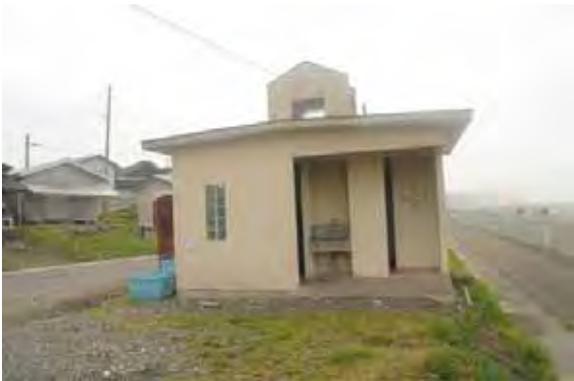
トイレ全景

外観上は損傷が見られないが、津波被害により使用禁止となっている。漁港のトイレと同様に、浄化槽や配管等に損傷があったものと思われる。

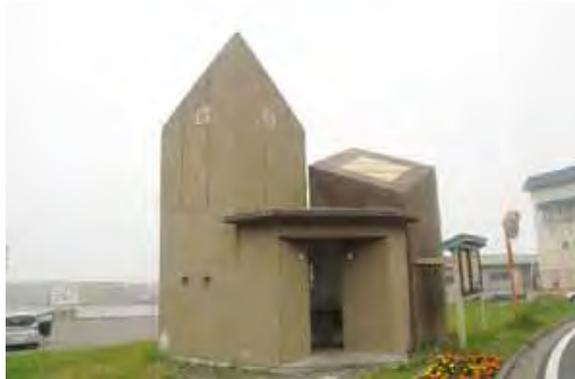
トイレ正面

外観・内部共に目立った被害はない。ただし、津波により浸水した地区であるため、配管や浄化槽など、見えない部分が損傷している可能性もあるため、詳細な調査が必要である。

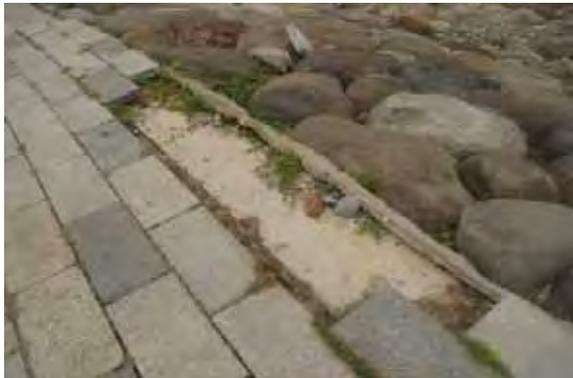
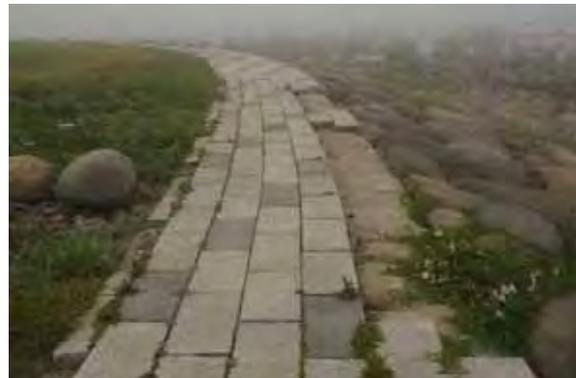
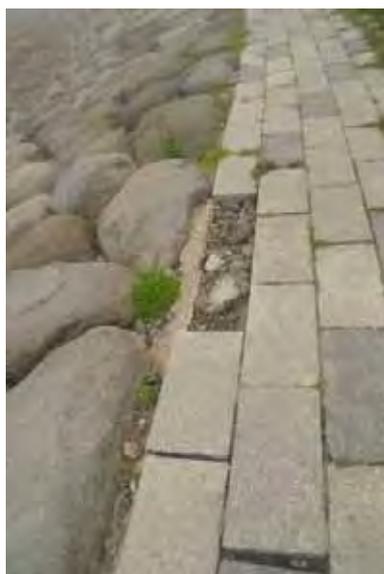
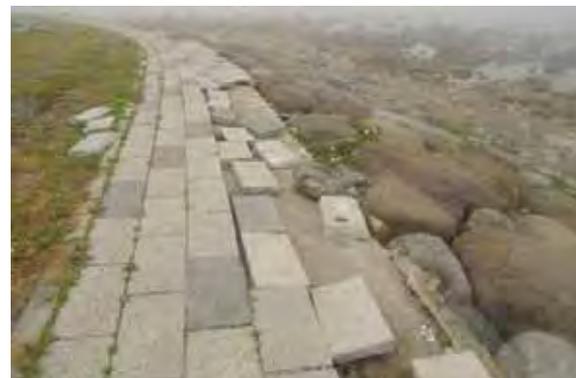
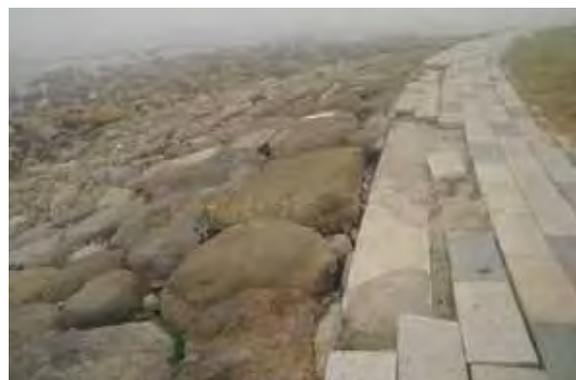
海岸沿いの園路の舗装材が部分的に剥がれている。
