基本情報		位置
調査日	2011年7月27日

<p>座標：X 141°38' 8 Y 38°56' 57</p>
調査時	14:00~14:50	
調査者	笠原岳洋、河島泰斗	
都道府県市町村	宮城県気仙沼市	
公園名	気仙沼県立自然公園 (普通地域)	
地区名	大理石海岸	
事業主体	不明 (立ち入り禁止措置は気仙沼市が実施)	
規模・構造	RC造(トイレ)、石畳(歩道)	
整備年度	不明

基本情報		位置
調査日	2011年7月29日	<p>座標： X 141° 33' 59 Y 38° 48' 48</p>
調査時	8:40~9:30	
調査者	笠原岳洋、河島泰斗	
都道府県市町村	宮城県気仙沼市	
公園名	南三陸金華山国定公園 (第2種特別地域)	
地区名	大谷海岸	
事業主体	不明 (更衣室は市営の表記あり)	
規模・構造	RC造(更衣室) 木造(トイレ)	
整備年度	不明

基本情報		位置
調査日	2011年7月28日	
調査時	18:00~18:30	
調査者	笠原岳洋、河島泰斗	
都道府県市町村	宮城県南三陸町	
公園名	南三陸金華山国定公園 (第2種特別地域)	
地区名	長須賀	
事業主体	不明	
規模・構造	RC造	
整備年度	不明

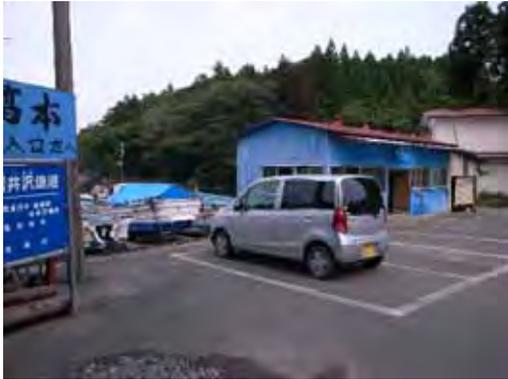
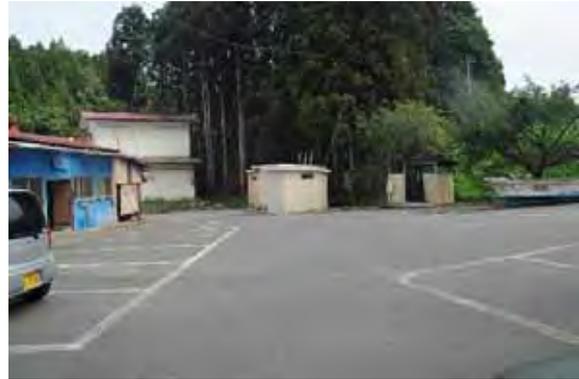
【駐車場】

地盤の歪みや地割れ、亀裂といった損傷は見られず、そのまま使用できる状態である。

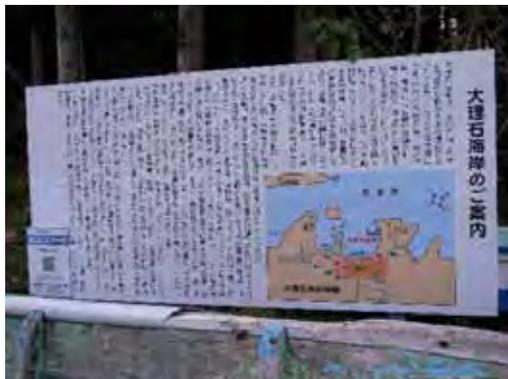
大理石海岸の案内

駐車場付近に大理石海岸の案内と岩井沢漁港の案内板があるが、いずれも損傷は見られない。

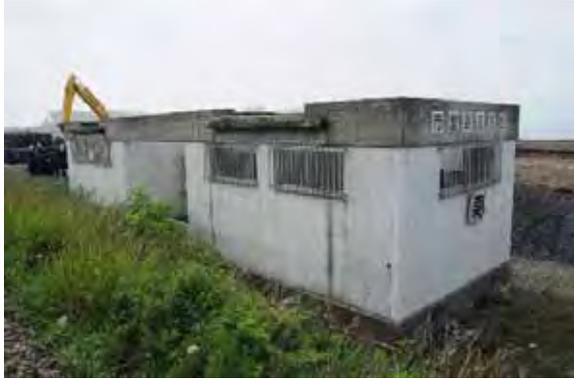
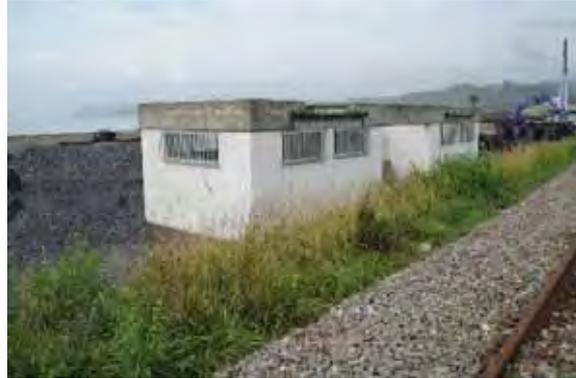
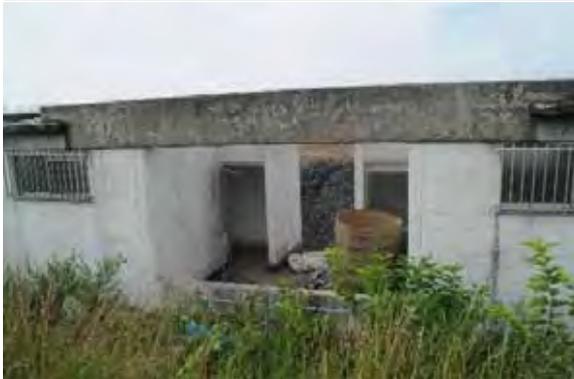
【更衣室】

建物は残っているが、内部は損傷しているものと思われる（作業中のため中は確認できず）。市営更衣室との表記があるため、本吉町によって整備されたものと思われる。

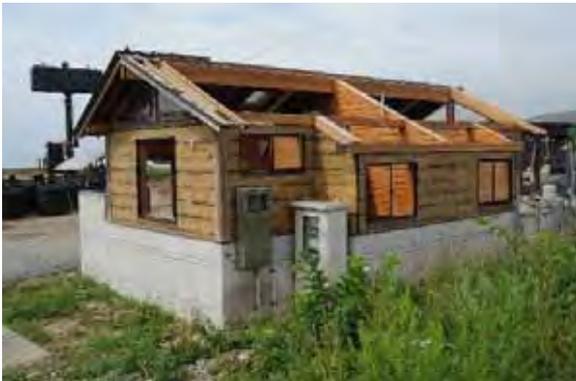
建物は残っているが、屋根は落ちており、窓もなくなっている。また、内部の扉、証明、便器などの損傷が激しく、半壊状態である。

全景（窓や屋根が損壊）

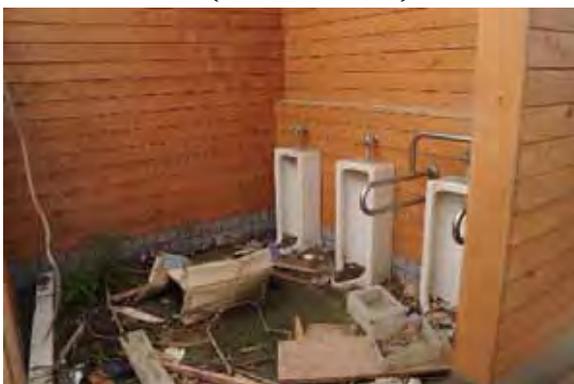
内部（屋根、照明、便器が損傷、泥が堆積）

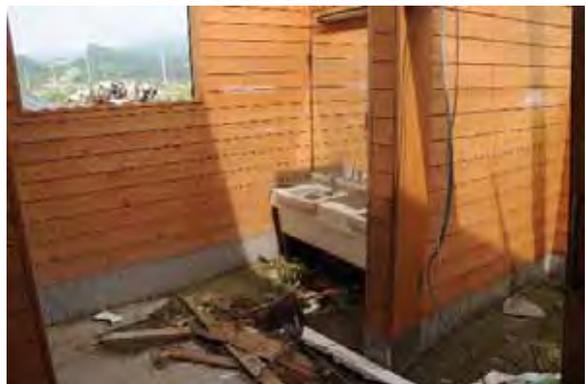
内部（窓、屋根が損壊、泥が堆積）

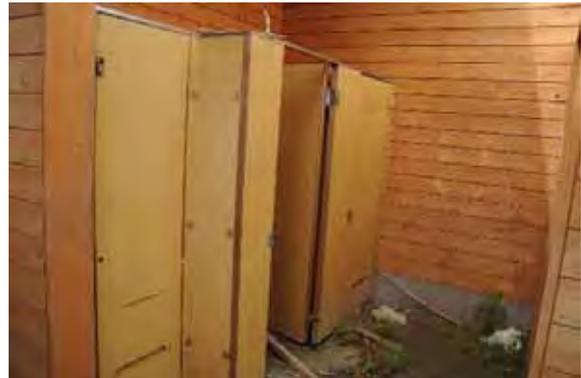
内部（泥や板材等が堆積、扉が損傷）

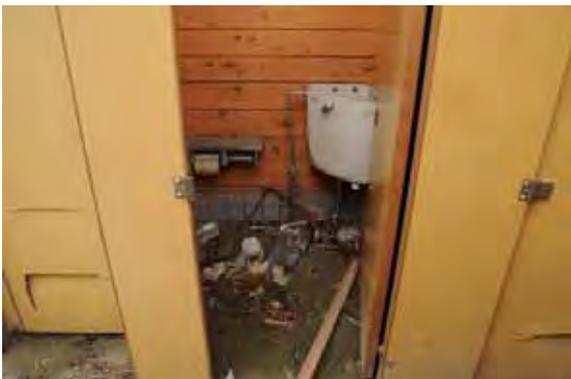
内部（泥が堆積、扉、便器の損傷）

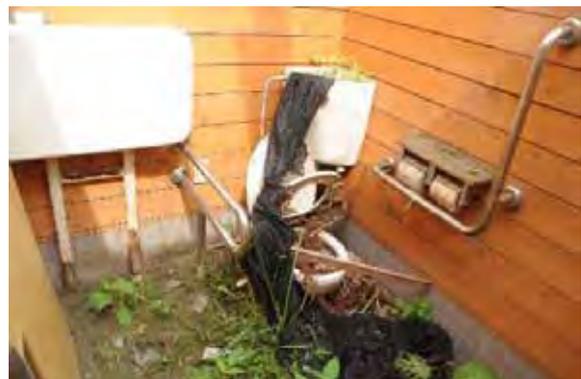
内部（泥やごみが堆積）

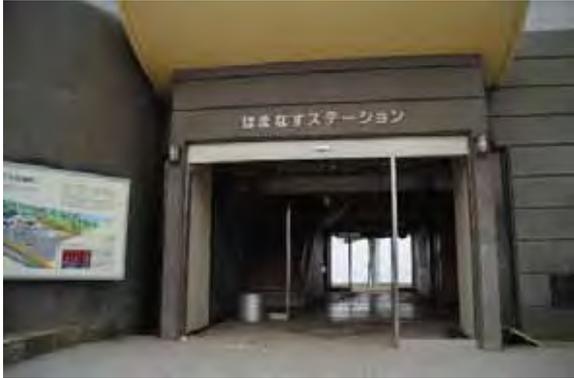
はまなすステーション

道の駅関連の施設については、建物は残っているが内部の損傷が大きく、中へ入るのは危険な状態である。トイレも建物は残っているが使用不可能な状態となっている。なお、道の駅は一部であるが営業を再開している。

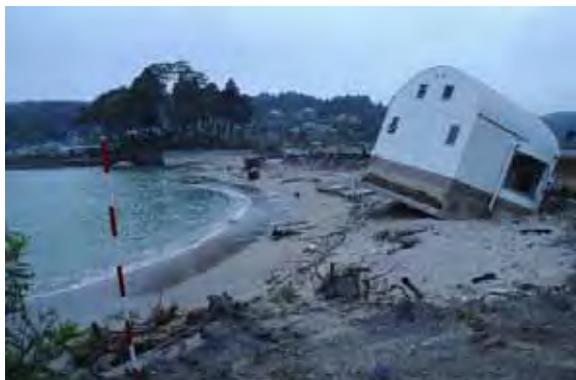
海岸とトイレ

建物自体には大きな損傷は見られないが、地盤が完全に失われ、固定されていない状態となっており危険である。内部にも軽微な損傷が見られる。

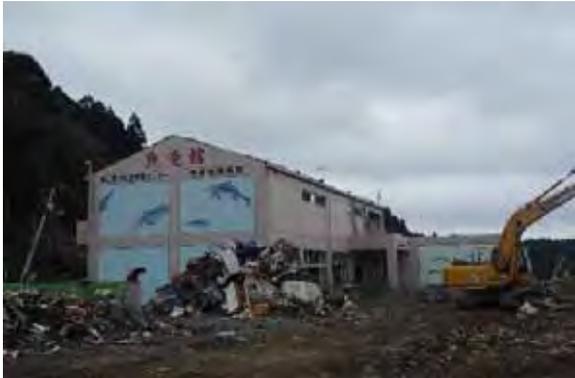
【魚竜館】

外観からは軽微な損傷や窓ガラスの破壊が確認されるのみであるが、内部に大きな損傷を受けていることが予想される（本調査では内部を確認することはできなかった）。

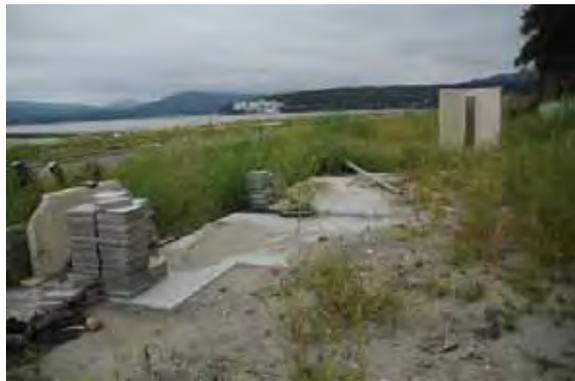
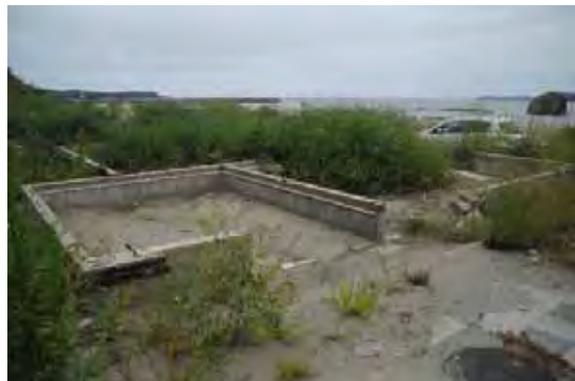
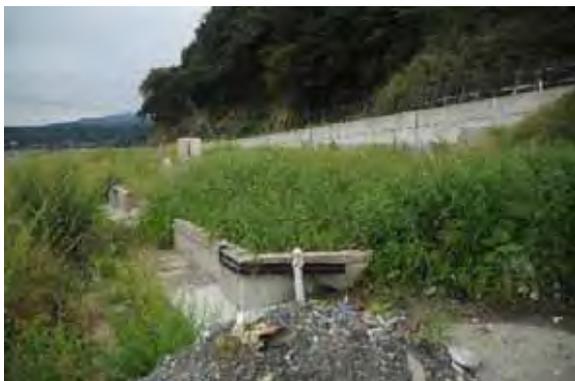
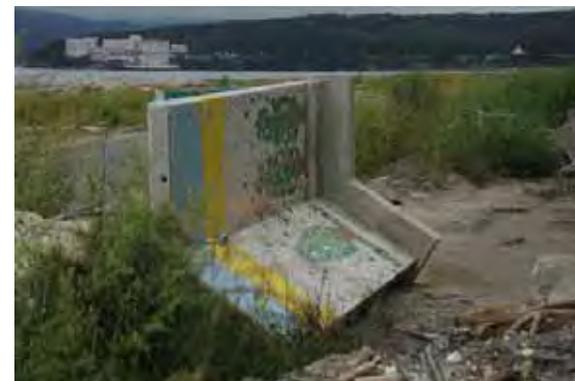
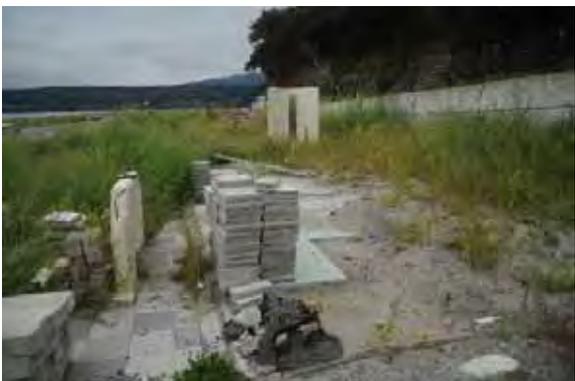
【シャワー室・更衣室】

建物が全壊しており、原型を留めていない。基盤のみが残されている状態となっている。

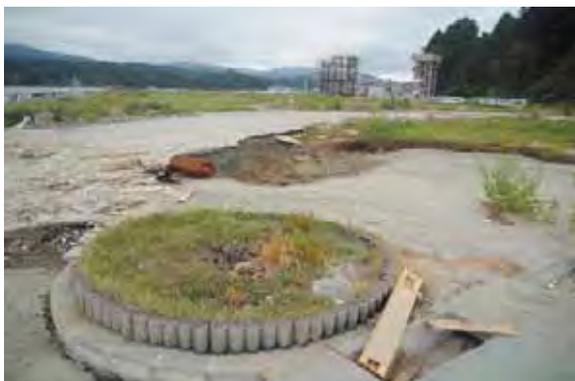
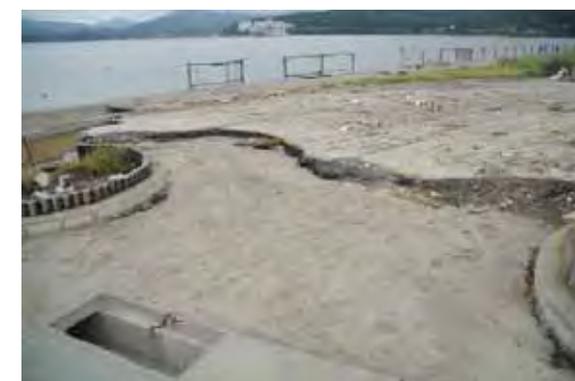
【広場】

大部分の舗装は剥ぎ取られ、地面も大きくえぐられている。

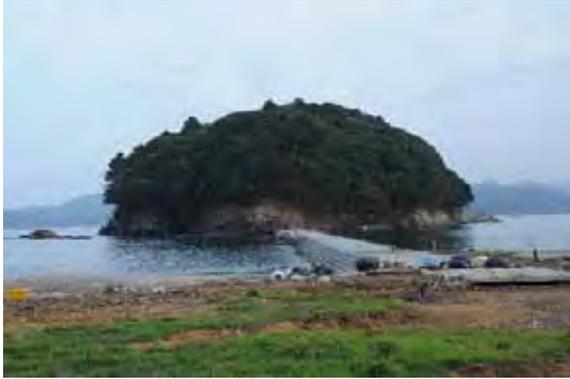
荒島全景（袖浜より撮影）

袖浜から荒島へ渡る歩道には手すりがあったと思われるが、ほぼ全壊の状態である。歩道そのものについては、1箇所（公園区域外）のみ舗装が剥がれて崩壊している部分がある（写真中段左）がその他は目立った損壊は見られず、歩くことには問題がない。ただし、手すりは全壊状態となっている。荒島の中へ入る歩道については、入り口付近の斜面が階段とともに崩壊しており、中へ入ることは不可能な状態となっている。また、入口の鳥居も根元を残して流出している。なお、公園区域外であるが、袖浜の歩道や広場等は大部分の舗装が剥がれた状態となっている。

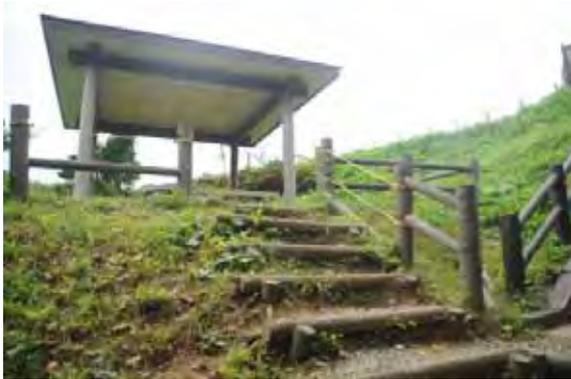
神割崎周辺の歩道については、一部、手すりが損壊している。神割崎へ降りる歩道は調査日時点で立入禁止となっていた。歩道そのものに被害は見られないことから、手すりの破損により安全性が確保できないため、立入禁止にしたものと思われる。

東屋前の階段（手すりが損壊）

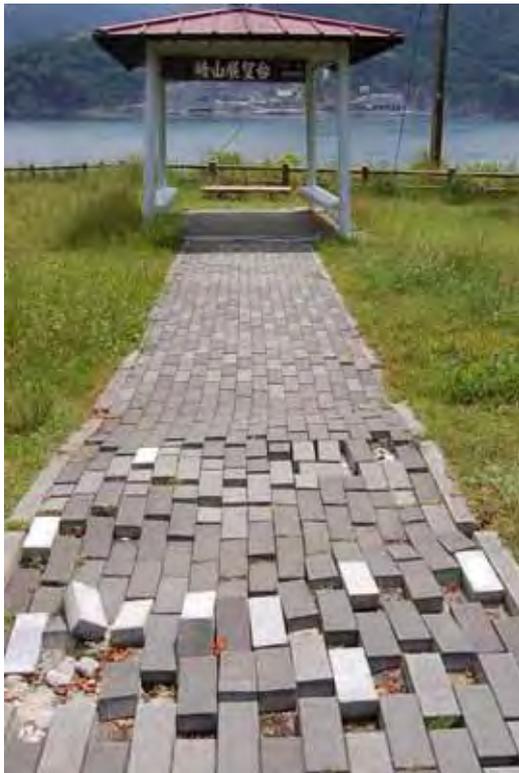
元の地盤が歪んでおり、所々に地割れが発生している。地盤の歪みの影響を受けて舗装材が剥がれたり、道が陥没するといった被害が発生している。

歩道の損壊箇所

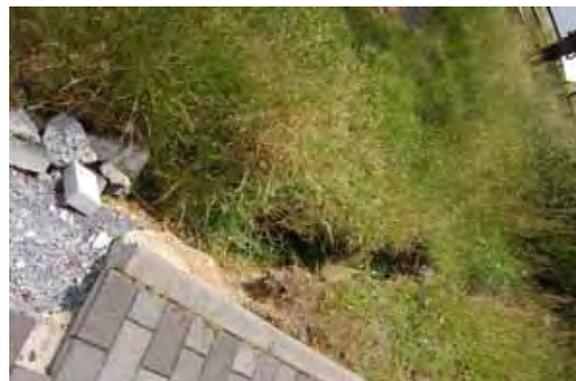
地割れによる歩道の損傷

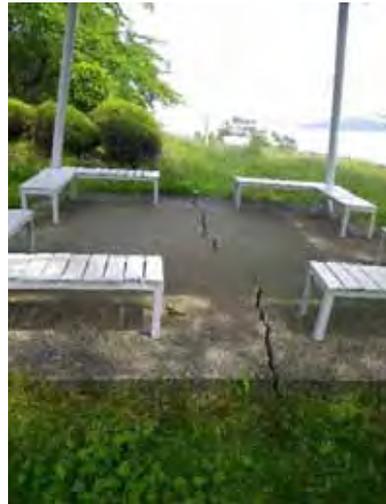
東屋は 2 箇所設置されている。いずれも東屋そのものには被害は見られない。東側の東屋（写真下・右）については、基礎のコンクリートに亀裂が入り、中央で分断された状態となっている。

東屋基礎の亀裂

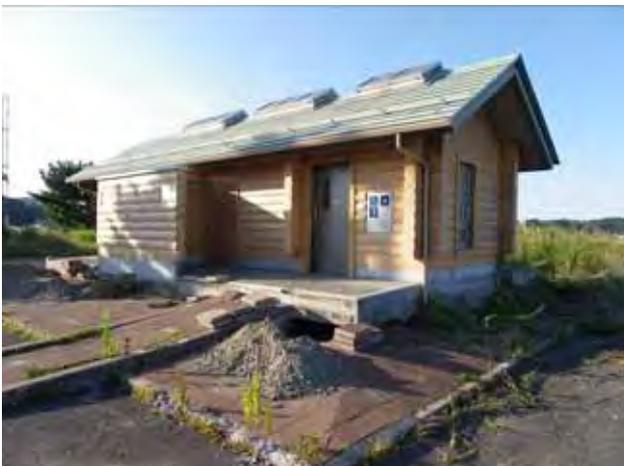
トイレ全景

建物自体に目立った損傷は見られないが周辺の地盤が陥落しており基礎が浮いた状態となっている。入口がトタン板で覆われ使用禁止となっている。

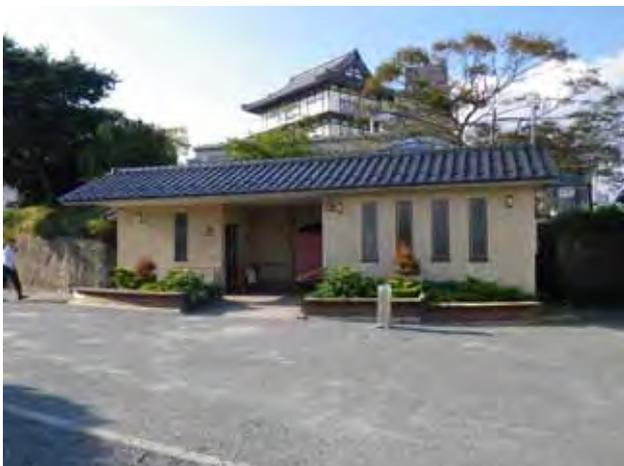
トイレ全景

外観上は目立った損傷は見られないが、入口ドアが破損しており使用禁止となっている。

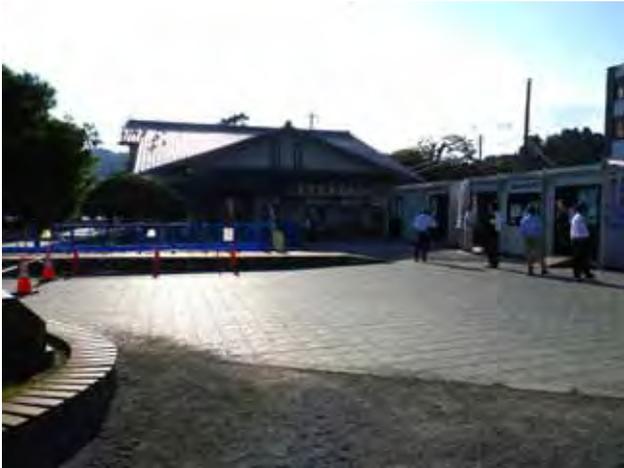
レストハウスは外観上は目立った損傷は見られないが、浸水により使用禁止となっており、隣接して仮設の乗船券売場が設置されている。

レストハウス全景
(右側は仮設の乗船券売場)

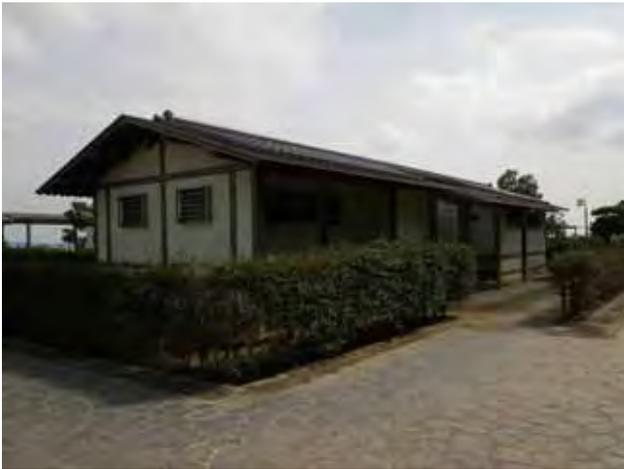
トイレ全景

外観上は目立った損傷は見られないが、入口ドアが破損しており使用禁止となっている。

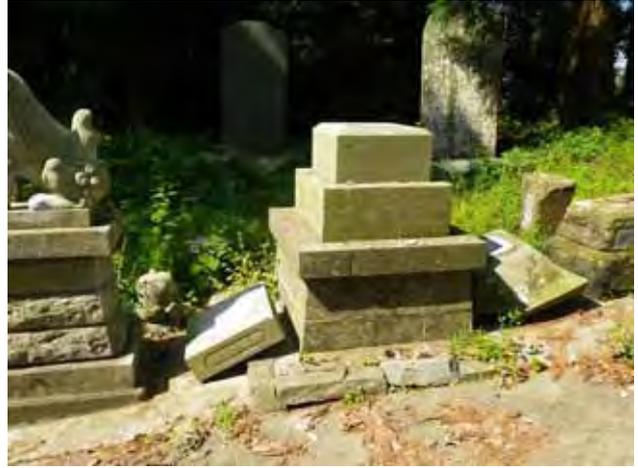
毘沙門堂の灯笼

高台に位置しているため津波による浸水はなく、ほとんど被害を受けていない。地震により毘沙門堂の灯籠が倒壊している。

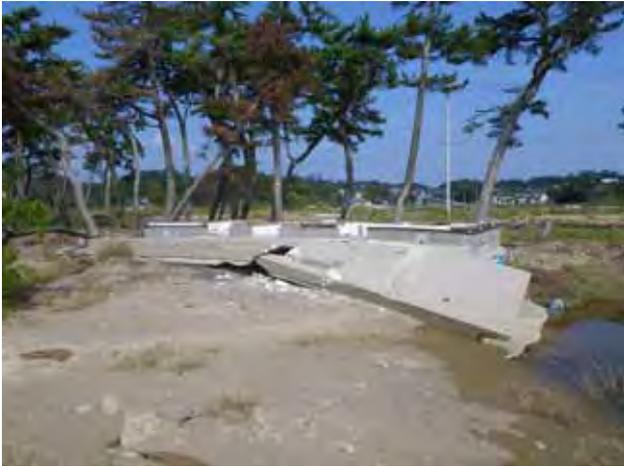
トイレ全景

内陸側の多目的広場のトイレは、コンクリート製の基礎は残っているが、地盤が欠落しており一部が崩壊している。また上部の壁等の木造部分は全壊している。

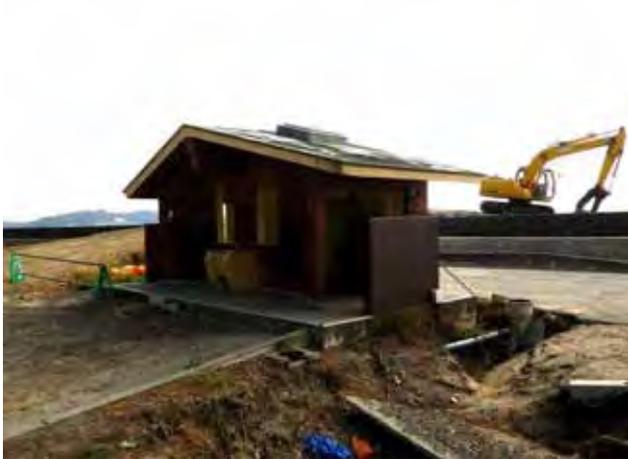
海水浴場のトイレ

菖蒲田浜海浜公園には3箇所のトイレが設置されている。海水浴場のトイレは建物自体に大きな損傷は見られないが、周りの路盤が陥没している。配水設備が損傷しているほか、内部は泥が堆積している。広場横のトイレは建物自体は残っているが、地盤が陥没しており傾いている。また周囲が冠水しており近づくことができず内部の被害状況は不明である。
