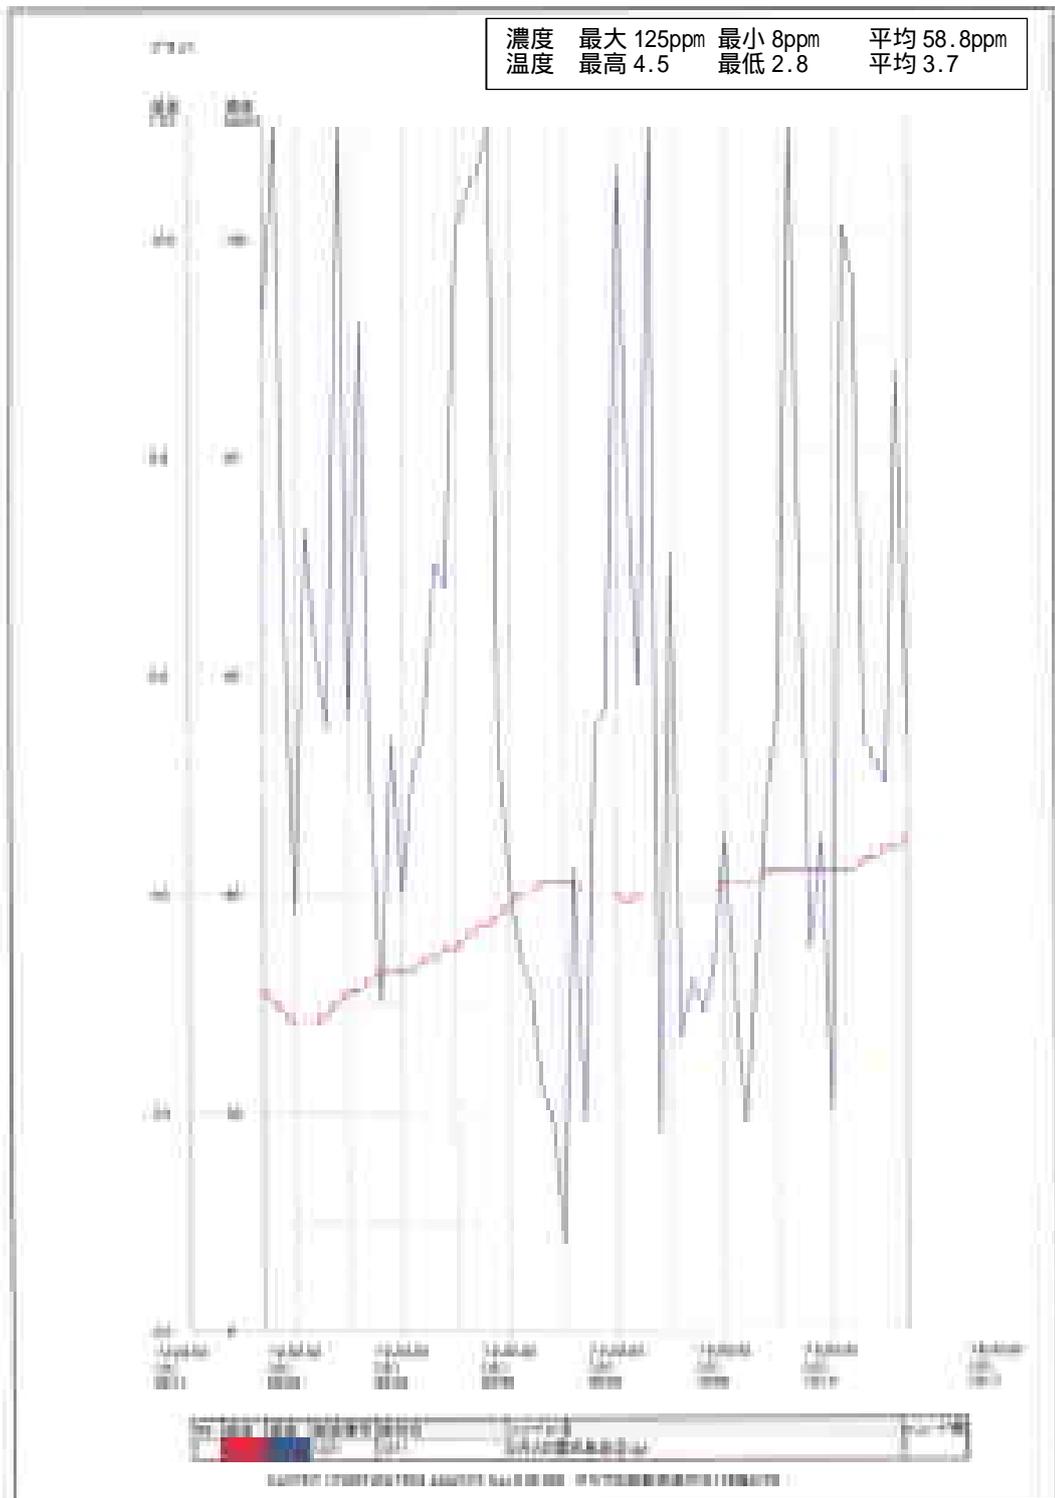
図 20 露天風呂測定 E (湯温調整槽湯面上 10cm) 硫化水素濃度及び気温

- 測定 E 湯温調整槽湯面から上方 10cm の位置
(平均 58.8ppm，最大 125ppm) 図 20 参照

ただし，内風呂の測定 E 浴槽への温泉注入口湯面から上方 70cm の位置は，設備構造等基準に定められた床面から上方 70cm ではなく，湯面から上方 70cm の値であるため，設備構造等基準に定められた計測位置ではない。同様に，露天風呂の測定 E 湯温調整槽湯面から上方 10cm の位置についても，設備構造等基準に定められた計測位置ではない。また，今回測定に用いた計測器の測定上限は 100ppm とされており，露天風呂測定時の 100ppm を超える値は参考値として示したものである。

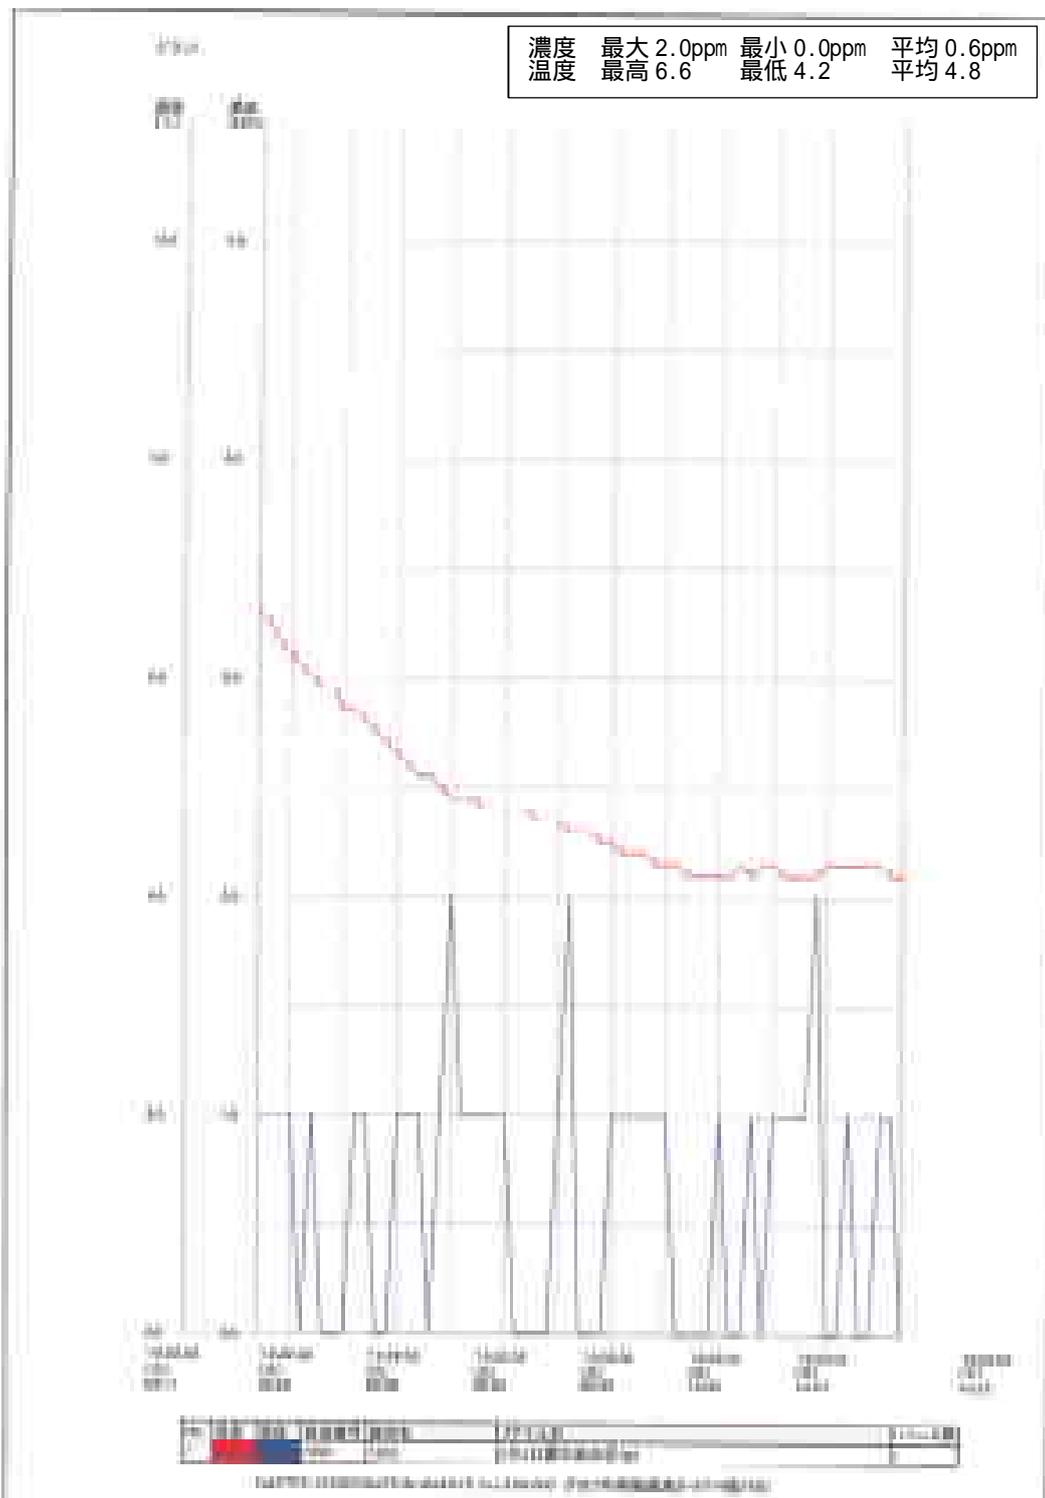
図 21 露天風呂測定 G (浴槽への温泉注入口湯面上 10cm) 硫化水素濃度及び気温

測定 E は図 23 写真奥の温泉が湯温調整槽に注入される場所であり，露天風呂の浴槽への温泉注入口（測定 G）は，測定 E の湯温調整槽を経て浴槽に注がれている場所である。浴槽への温泉注入口湯面から上方 10cm の位置（測定 G）の硫化水素濃度平均値が 0.6ppm，最大値が 2ppm であるのに対し，測定 G の風下にあたる湯面から上方 10cm の位置（測定 A）は，硫化水素濃度平均値が 0.6ppm，最大値が 4ppm となっている。

定電位電解式硫化水素濃度計とガス検知管の同時刻の測定値を比較すると、内風呂測定時の と露天風呂測定時の を除けば概ね同じような値を示している。また、内風呂測定時の (図 9 下段)、露天風呂測定時の (図 21) を見ると、どちらも硫化水素濃度の値が激しく変化しており、定電位電解式硫化水素濃度計が瞬間値を記録するのに対し、検知管では、濃度測定を行う際に 1 分間ほどかかる点が影響したものと考えられる。さらに、露天風呂測定時の は、屋外の強風下での測定だったため、検知管が水面から跳ねる温泉水を吸ってしまい、高い値を示した可能性もある。

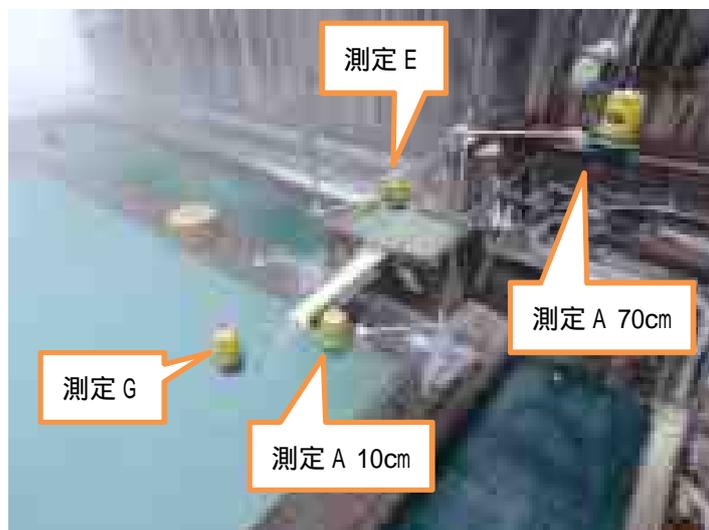
図 23 露天風呂測定 A,E,G 付近

この傾向は露天風呂でも観測された。もっとも濃度が高いのは，測定 E 湯温

調整槽（図 23）湯面から上方 10cm の位置である。

露天風呂でも内風呂同様，浴槽への温泉注入口の風下付近の硫化水素濃度が最も高濃度となることがわかった。

内風呂及び露天風呂の実測値から判断すると，浴槽湯面から上方 10 cm の位置として測定する場所は，最も高濃度となる浴槽への温泉注入口の風下付近が適当であると考えられる。同様に，浴室床面から上方 70 cm の位置として測定する場所についても，浴槽への温泉注入口の風下にあたるもっとも直近の床面から上方 70 cm の位置が適当であると考えられる。

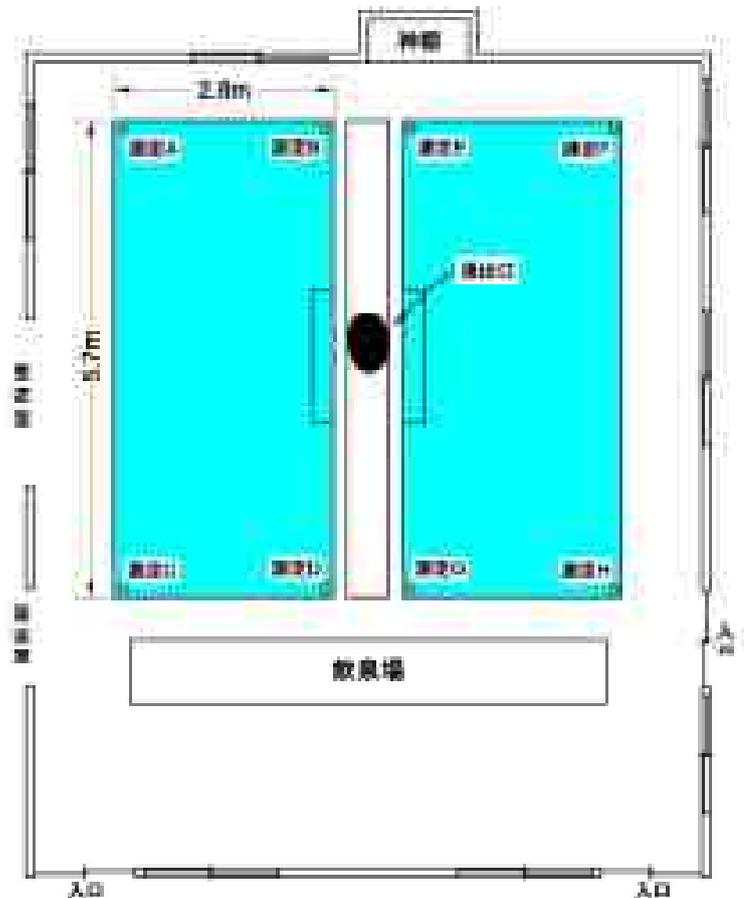
図 24 寒の地獄温泉空气中ガス濃度（瞬間最大値）

測定場所	H ₂ S[ppm]		O ₂ [vol%]	
	高さ10cm	高さ70cm	高さ10cm	高さ70cm
A	7.7	3.6	21.0	21.0
B	3.2~39.5	2.5	21.0	21.0
C	7.6	6.2	21.0	21.0
D	4.4	2.0	21.0	21.0
E	47.5	4.2	21.0	21.0
F	31.9	0.9	21.0	21.0
G	8.7	3.9	21.0	21.0
H	6.4	1.9	21.0	21.0

上述のように定電位電解式センサを用いて測定を行ったところ、B、E、及び F 地点で瞬間的に高い値が計測されることがあった。そこで高い瞬間値が多く観測された B 地点の湯面から上方 10 cm と床面から上方 70 cm で検知管を用いて改

めて測定を行ったところ、その値は、それぞれ 6ppm と 3ppm であった。定電位電解式センサの測定値もおおむね同じ値（10cm：6ppm，70cm：3ppm）を示しているが、瞬間的に高い値を示すことがあった。定電位電解式センサと検知管では測定感度に差が無いとされるので、使用する機器の感度による差ではなく、定電位電解式センサでは、ごく短い間の濃度上昇をとらえているものと考えられる。寒の地獄温泉の源泉からは、ごくわずかに温泉付随ガスが湧出しており、表 28 には、源泉湧出口で採取した温泉付随ガスの気泡をガス採取袋に採取し分析を行った結果を示した。硫化水素以外の成分はガスクロマトグラフで測定し、硫化水素についてはガス採取袋からガスを直接検知管に導入して測定した。ガスクロマトグラフ測定では、酸素、窒素及び二酸化炭素に熱伝導度検出器を使用し、メタンからヘキサンまでの炭化水素は、水素炎イオン化検出器を使用した。

表 28 からわかるようにガスの主成分は窒素で、副成分として二酸化炭素を含んでいる。また、硫化水素を 0.01vol. % (=100ppm) 含んでいる。このガスは、空気起源のガスに火山性のガスが少量混じったものであると考えられる。温泉付随ガスの気体比重は、1.01 でほぼ空気と同じである。瞬間的に高い値が計測されたのは、室内の風下にある計測点であり、ほぼ空気と同じ比重の温泉付随ガスが浴槽水面付近を風に乗って漂っていったものをとらえたと考えられる。

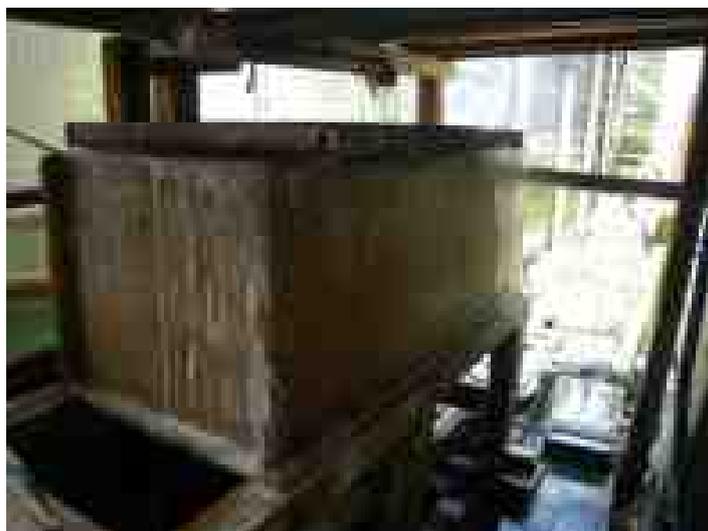
図 26 ばっ気槽

図 26 のタイプのばっ気槽は、ふたの無い単純な木製の柵に上部から温泉を落下させ、硫化水素をばっ気するタイプである。一方、図 27 のタイプのばっ気槽は、縦 2m×横 1m で深さ 0.3m 程度の木製のふたの無い柵の内部に段差やスリットを組み込んだものを斜めに設置し、柵の最上部から温泉を流下させてばっ気するタイプで、柵の内部の段差やスリットはばっ気効果を上げるように工夫されたものである。図 28 のばっ気槽は耐酸性コーティングを施したコンクリート製のばっ気槽で、階段状の槽内を温泉が流下することによりばっ気を行うタイプである。これ以外にも塔状のばっ気槽（ばっ気塔）を設置し、上部から温泉

設置費用については、温泉の性質により様々であるが、図26の単純な木製桁タイプのばっ気槽であれば、20万円程度で設置できるようである。図27のタイプのばっ気槽を設置する場合、設置費や柵囲い費用込みで300万円程度するようである。FRP製の場合、温度60℃、pH2を想定した場合、直径1m高さ1mの既製品のFRP製タンクで135万円という見積もりをメーカーから提示された。この見積には保温材や設置費用が含まれていないので、ばっ気槽を設置する土台の工事費や配管接続などの作業費を含めると200万円程度かかると考えられる。また、FRP製のタンクで、内部に段差やスリットの設置を行った場合、受注生産となるのでさらに高額になるものと考えられる。

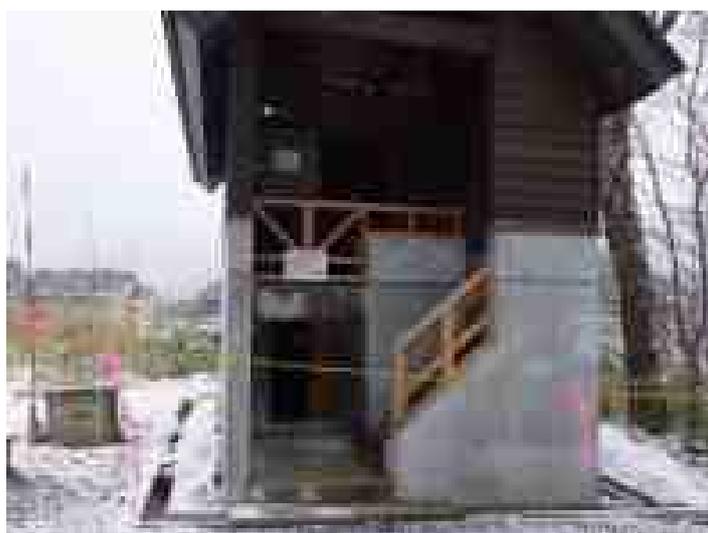
図 29 分湯所立入禁止柵

立入禁止柵は、硫化水素による腐食対策を考慮し木製のものが多い。豪雪地帯では、雪害対策を考慮し四隅に杭を打ち、いわゆる工事用トラロープで掲示物をぶら下げている例もある。ばっ気槽は硫化水素を大気中に開放することを目的としているので、堅牢さが求められるが、立入禁止柵は通気性が重要なため、簡素な造りのものが多い。図29に豪雪地帯の分湯所立入禁止柵の例を示す。

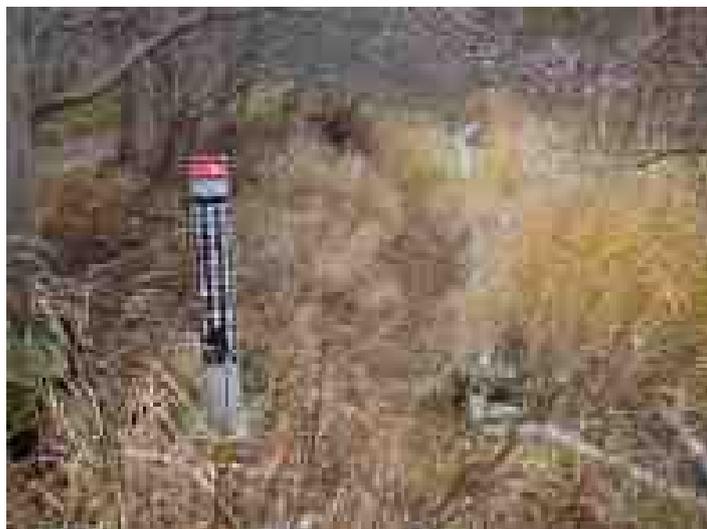
図 30 立入禁止であることを示す注意看板

高湯温泉では冬季に積雪があるため、雪が降っても視認できる看板が必要である。そこで、塩ビ管に、ビニールフィルムに印刷した注意事項を貼り注意喚起を行っている。

高湯温泉では、10カ所以上に注意看板を設置しており、単純に1カ所当たりの設置費用を計算すると、土台工事費まで含めて25,000円程度で設置できたそうである。高湯の事例では、塩ビ管や塩ビ管キャップ、土台に使用したコンクリート柵にホームセンターで購入できる既製品を使用しており、費用を安くできている。
