環境省委託業務報告書

平成 27 年度温泉を原因とする
中毒事故等対策検討委託業務

2016 年 3 月

公益財団法人 中央温泉研究所

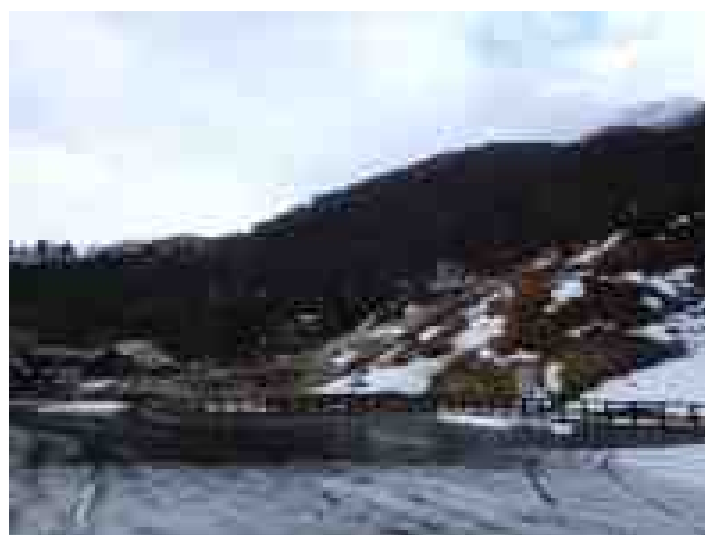
図 2 事故発生現場周辺（2015年12月撮影）

図 2 の写真に見える柵の奥が事故発生現場で、積雪時には一面が雪で覆われる。写真の駐車場は一部除雪され、除雪車の転回場所として利用されている。

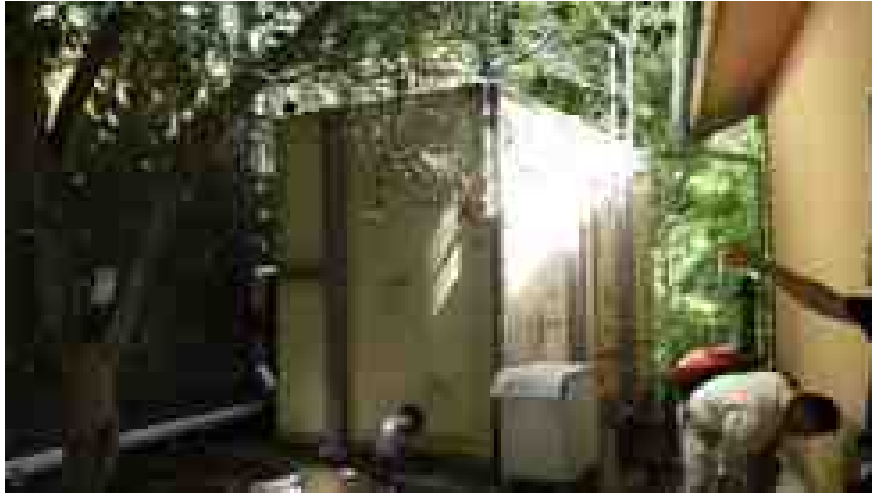
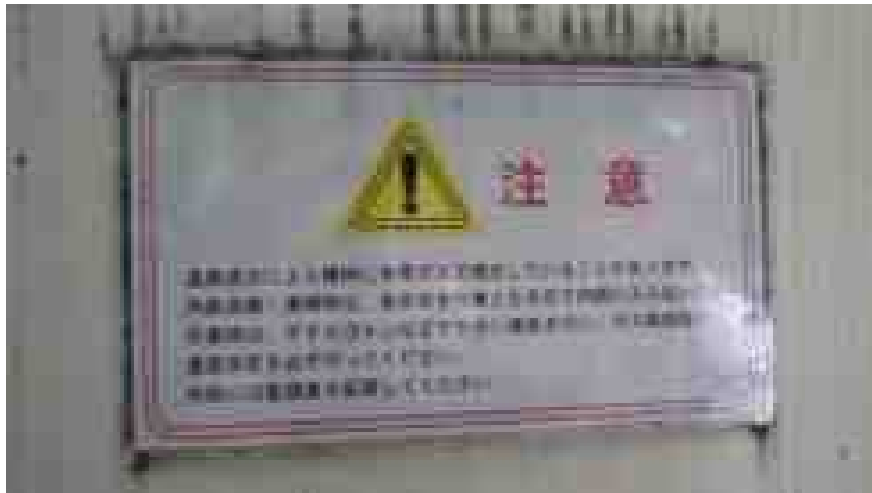
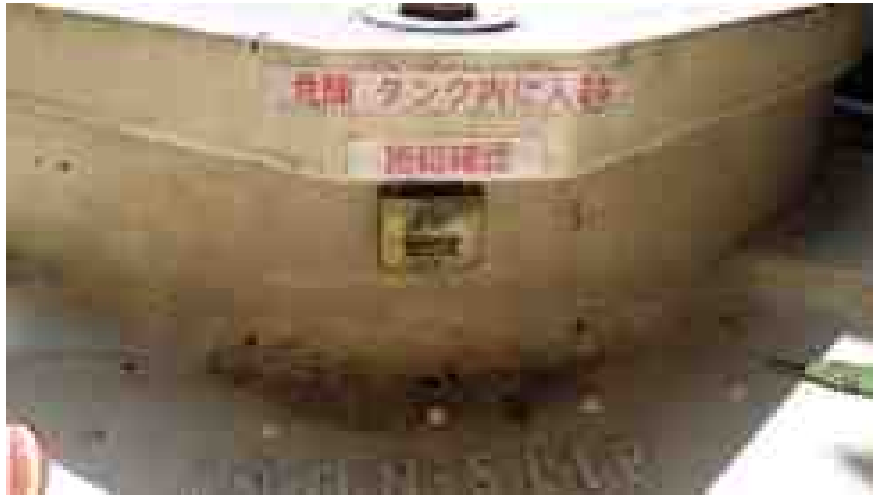
現地調査では，上部ふたから内部のガス濃度を測定した。硫化水素濃度は 1.3ppm であった。また酸素濃度は 14vol. %，二酸化炭素濃度は 20vol. %以上であった。硫化水素濃度は，新聞報道の値のように低い値を示した。ただし，事故発生当時，被災者救出のためタンクは電気のごぎりで切断されており，事故直後の小浜消防署の測定した硫化水素濃度は必ずしも事故発生当時の値を反映したものとは言えない。

しかしながら，今回測定した酸素濃度は 14 vol. %，二酸化炭素濃度は 20 vol. %以上(測定に用いた非分散型赤外線検出器の検出上限が 20vol. %)を示しており，酸欠や二酸化炭素中毒が起きかねない濃度となっていた。

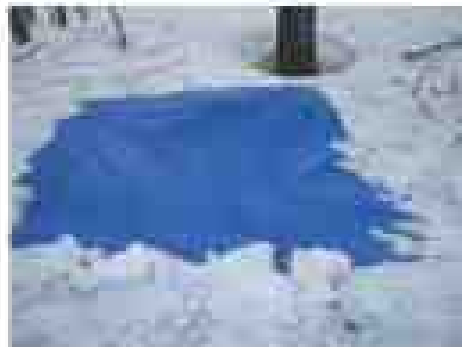
写真5. 再埋埋り管の様子

24 時間後に雪洞内の硫化水素濃度を検知管で測定した結果、致死濃度の 500ppm まで上昇していた。雪洞内にあった検知管から漏出している硫化水素が雪洞内に滞留して、雪洞内は極めて高濃度になることが判った。雪洞の大きさを考慮に入れると、事故発生当時の雪洞内の硫化水素濃度は 5000ppm 以上あったと考えられる。

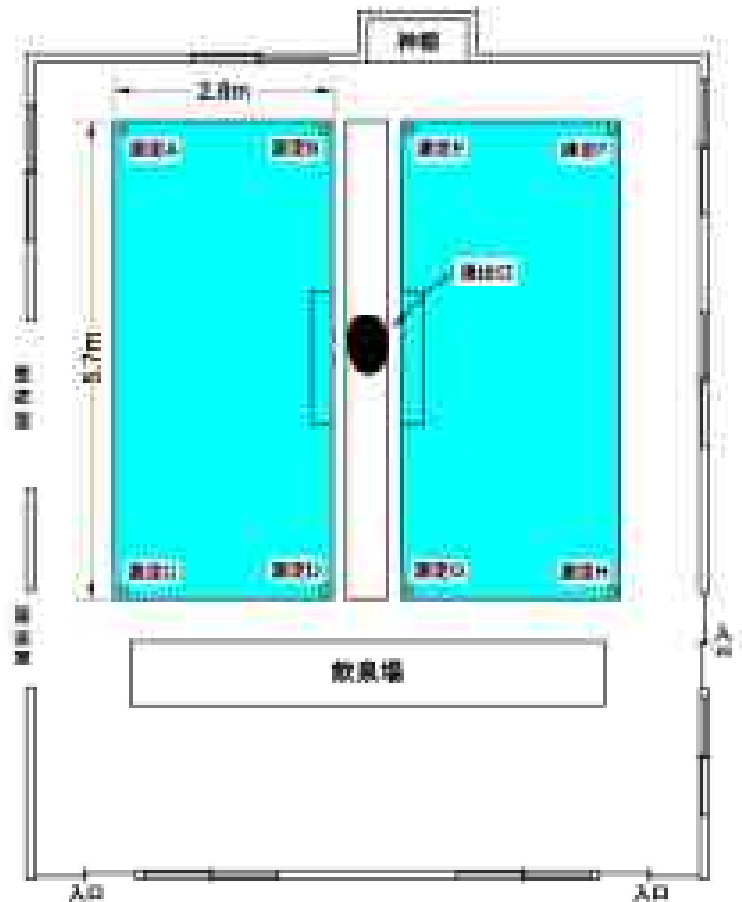
寒の地獄温泉では、浴槽直近に源泉があり、そこから直接浴槽に引湯している。調査当日の泉温は、13.8℃、浴室室温は17.4℃であった。温泉水の電気伝導率は31.4 mS/m(25℃)、pHは4.6であった。温泉は弱酸性であるため、浴室には浴槽から硫化水素が浴室空気に拡散しているはずである。図14には、各測定点で測定を行った結果を示す。A~H地点の硫化水素濃度は定電位電解式検知器を用いて測定した。

図 14 寒の地獄温泉空气中ガス濃度（瞬間最大値）

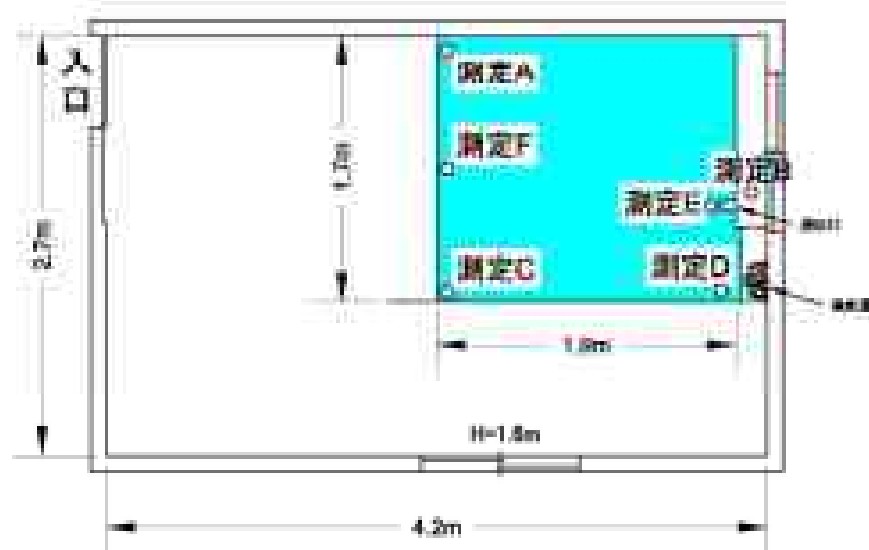
湯口と反対側の浴槽水中遊離二酸化炭素（図 16 測定 F 参照） : 533 mg/L

図 16 七里田温泉空气中ガス濃度（瞬間最大値）

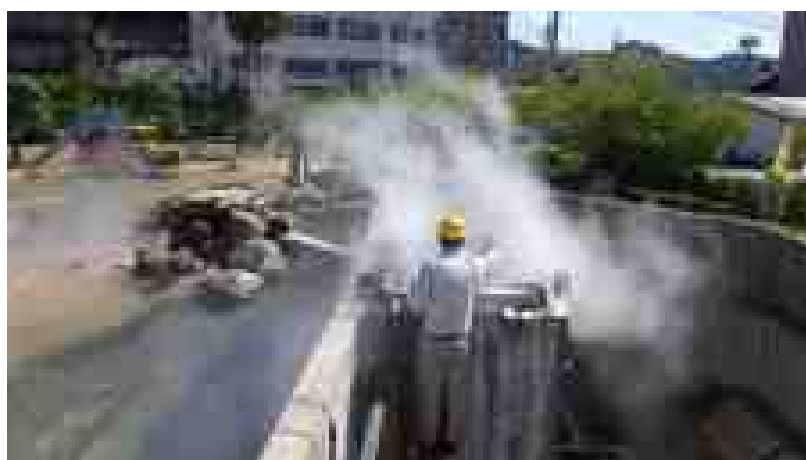
図 18 ほっとふっと 105

ほっとふっと 105 貯湯槽内は、二酸化炭素濃度、酸素濃度共に、中毒や酸欠により死にいたる濃度に達していた。小浜温泉は、100 近い高温泉が水蒸気を伴い湧出する温泉であり、水蒸気による火傷に注意する必要があることは明白であるが、温泉分析書から判断する限り二酸化炭素泉でも硫黄泉でもなく、特にガス対策が必要な源泉ではないと判断されかねない。これは、通常の温泉分析では、浴槽で利用する状態である液状の温泉を分析するためであり、湧出直後に空気中に拡散される温泉付随ガスの分析が行われなかったためである。

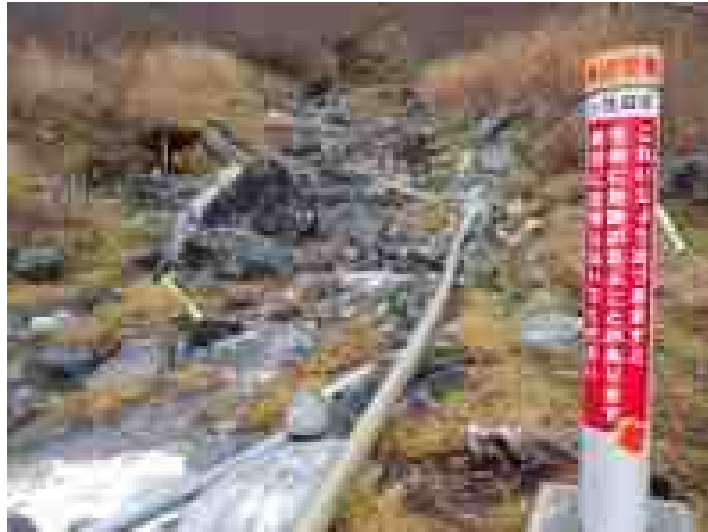
また，万座温泉で聞かれたことであるが，立入禁止の看板を掲示しておくも，不心得者がその中に侵入し，ブルーシート等で浴槽を作ったり，柵を破壊する事例があるとのことであった。高湯温泉でも立入禁止区域への観光客などの立入を憂慮しており，掲示を 2 段階に分ける工夫を行っている。第 1 段階として，観光客の人目に触れる立入危険個所の入り口付近には，比較的柔らかい表現の立入禁止看板を設置し，本来関係者しか立ち入らない，立入禁止区域内の危険な場所には，2 段階目の生命の危険を想起させる文言を用いた看板を設置している（図 24，25）。

図 24 第 1 段階目の掲示版

図 25 第2段階目の揭示版

温泉地には温泉利用客の他，トレッキングや山菜採取の観光客等が立ち入ることが想定される。観光地であるため，過激な色の看板や文言は，敬遠されがちであるが，トレッキング客や一部常軌を逸した温泉利用者に対して注意を行う上で，2段階の表示形式は効果的である。
