<テン侵入経路の確認（4月4日追加）>

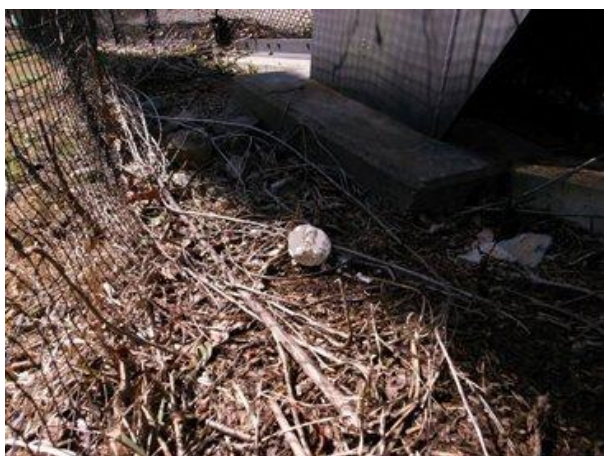
■4月4日朝、金網とネットの間に卵の殻を確認 …①

① 金網とネットの間の卵の殻

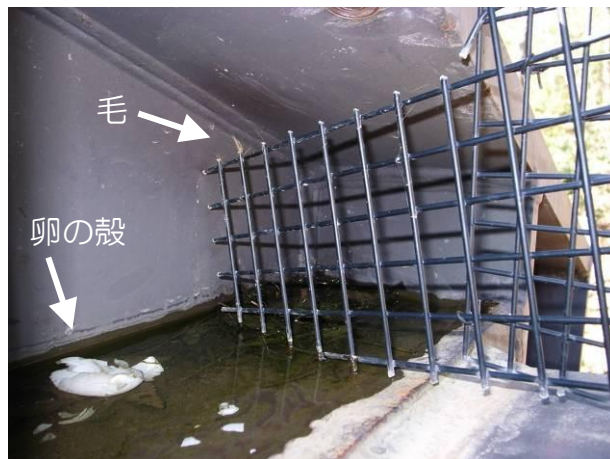
④卵の殻があった箇所の上部の隙間にて確認。また隙間の内側に、卵の殻を確認した。この卵の殻は割られて日数が経っており、持ち去られた日は不明である。この場所は3月29日の朝、積雪に残った足跡を調査した際に侵入の可能性があると考えられた箇所（資料1-2のP13、図中記号③）である。

※③④の隙間は、いずれも隙間調査におけるタイプC（天井部と柱の境界）であった。

④ 溶接金網のテンの毛と、古い卵の殻
