合同会社 北海道山岳整備

2018年度 活動報告書

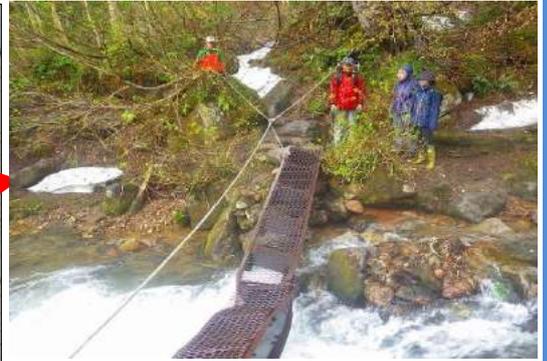
伊志ノ沢に架かる橋
 昨年からの曲がりかさらに増している。
 ロープ手すりを設置し、歩行は可能。

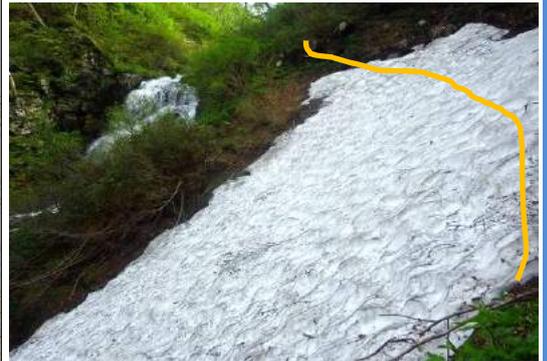
滑落による死亡事故が発生。
 滝の脇の急斜面についたルートは残雪期は非常に危険な個所
 だった。危険性に関して、関係者は知っていることでも、登山者
 に告知できなかったことが非常に悔やまれる。

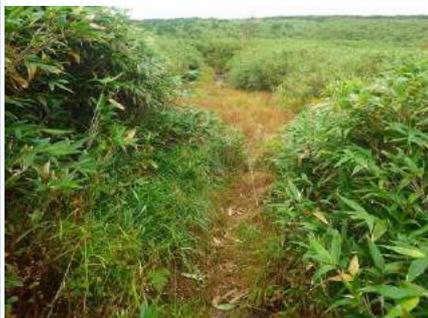
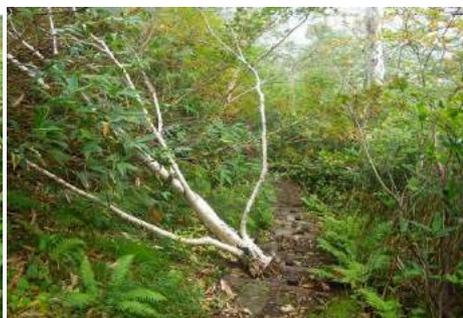
一部ササが伸び始めている。

歩行に大きな支障はないが、来期以降の刈り払いが望まれる。

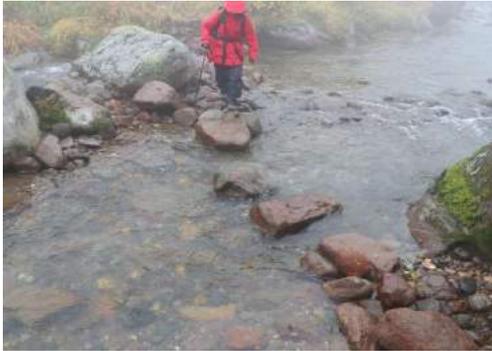
ピウケナイ沢の渡渉。
昨年までの飛び石が完全に流されていたが、
チェンブロックを使用し大きい石材を使って飛び石を施工。

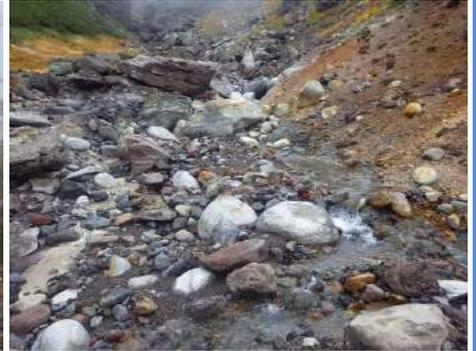
7月初旬の豪雨により中岳温泉の位置が変わった。
川の流れる位置も変わり、登山道に入り込んでいる場
所もあり、今後の対応が必要。

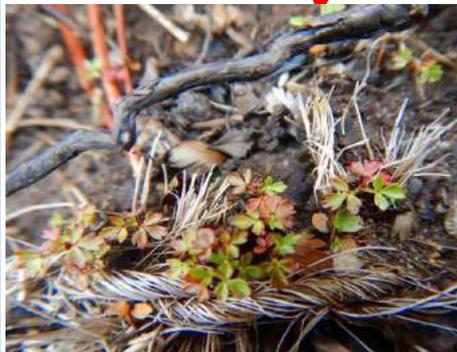
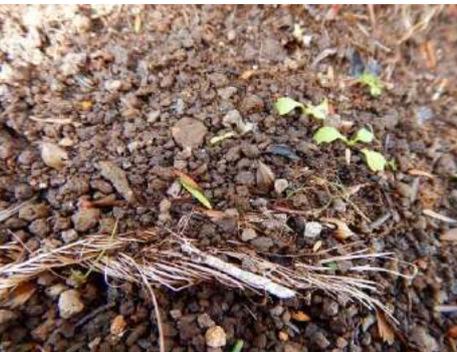
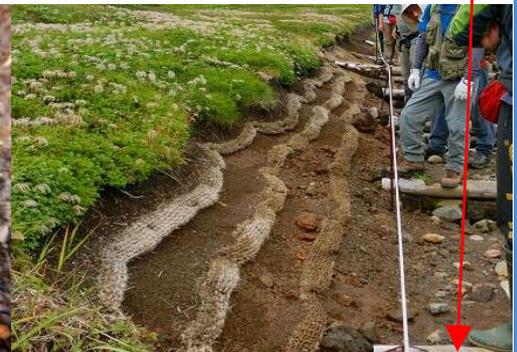
7月初旬の豪雨により大きく崩壊した間宮城周辺。距離40mほどが侵食されており、場所によっては1.5mほどの陥没状態になっている。
 侵食箇所の過去の対比を行ない情報発信し、北海道大学の先生に協力を仰ぎ状況判断をしていただき、環境省東川事務所が急きょに施工業務を発注。
 土壌の移動防止施工を行ない、今後流水侵食が起きても土壌流出を防ぐことを想定している。今後もモニタリングをしつつ追加施工を行なっていくことが望まれる。

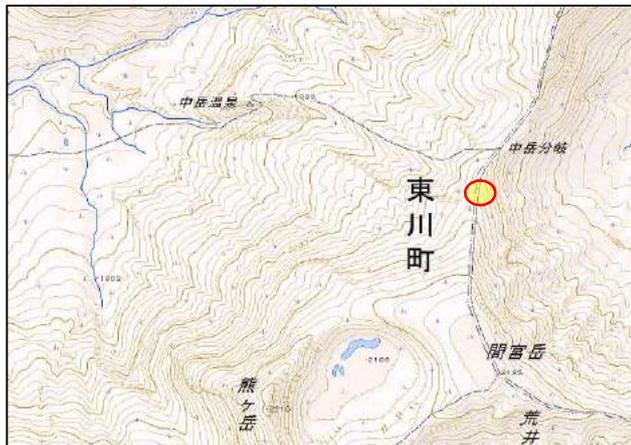
・7月初旬の豪雨により大規模に崩壊した登山道。最大1.5mほどが陥没するようになり、垂直に切り立った法面は更なる侵食の可能性が高かった。

・今後流水侵食が起きてても大規模な土壌流出を防ぐため、流れ出た土壌を少しでも戻し、今後の崩れと土留めを考えた施工を行った。

・約37mの侵食距離に対し、今期は22mの施工を緊急的に行なった。

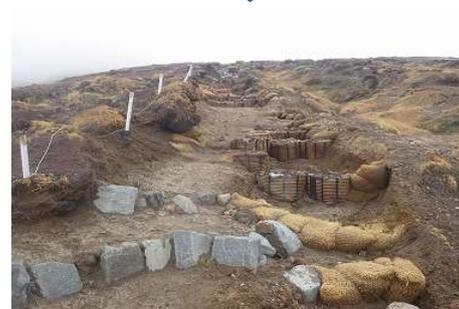
過去の事例から、砂礫の流水侵食箇所に石材や木材などを使用した場合、流水は硬いものを避けて柔らかい場所を侵食することが考えられたため、砂礫を活用できる資材を使用し、浸透を考えた施工とした。できるだけ現地の環境と同じくなるような施工が望ましいと考えた。

今後の流水による土壌流出が土留めで留まるように深さある土留めを配置。

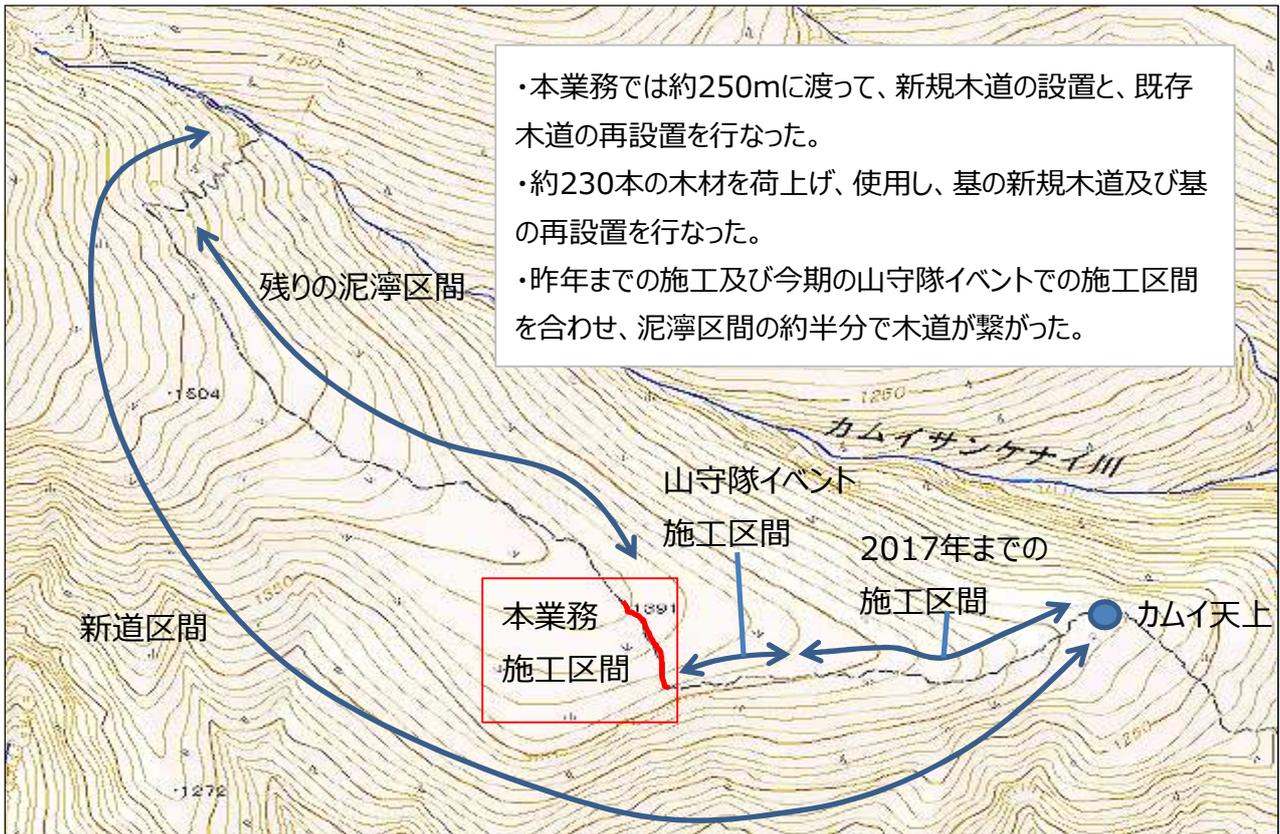
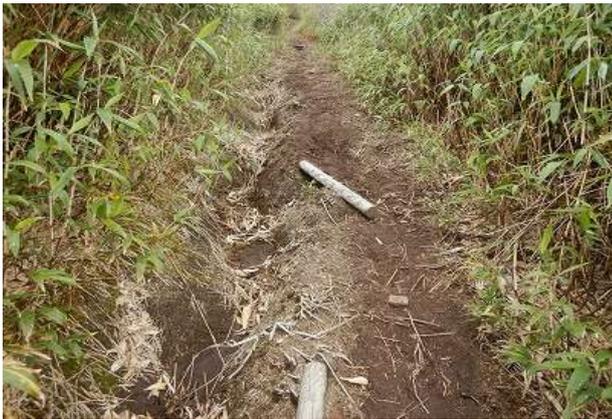
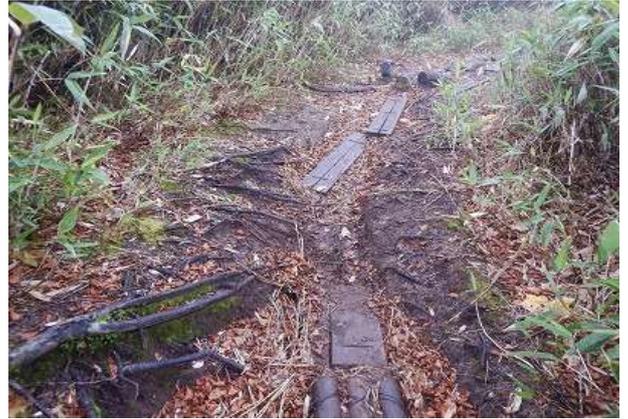
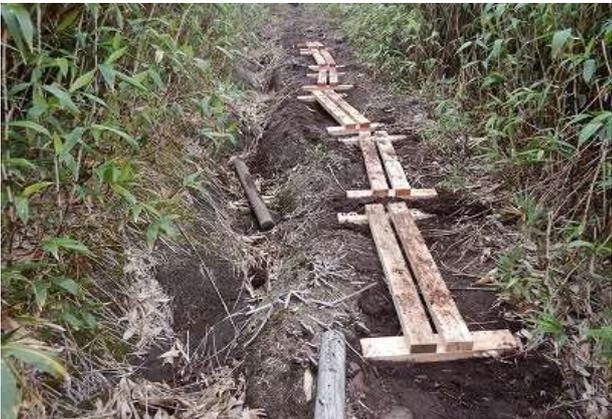
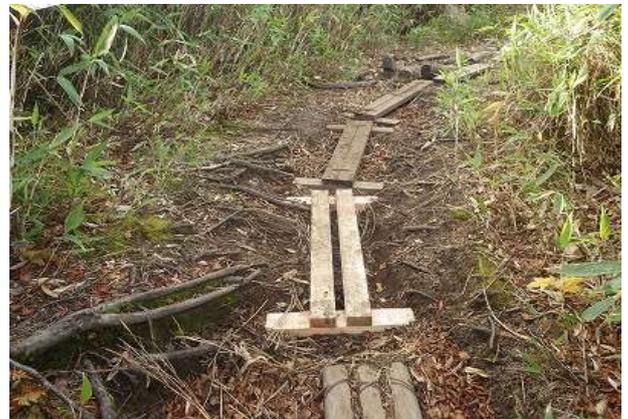
トムラウシカムイ天上ぬかるみ防止

今期は降雨が少なく、シーズン中もぬかるむことが少なかったが、ぬかるむことが多い紅葉時期に出会った地元登山者の方からはぬかるみの改善が進んでいるという声を多く聞いた。また「新道区間の上部のぬかるみがひどい」、という声が多かったが、圧倒的に激しいぬかるみだった下部が改善されたことにより上部のぬかるみが目立つようになったと考えられる。昨年までに改善された箇所では、法面に植物の復元も見られ、今後の変化が期待できる。

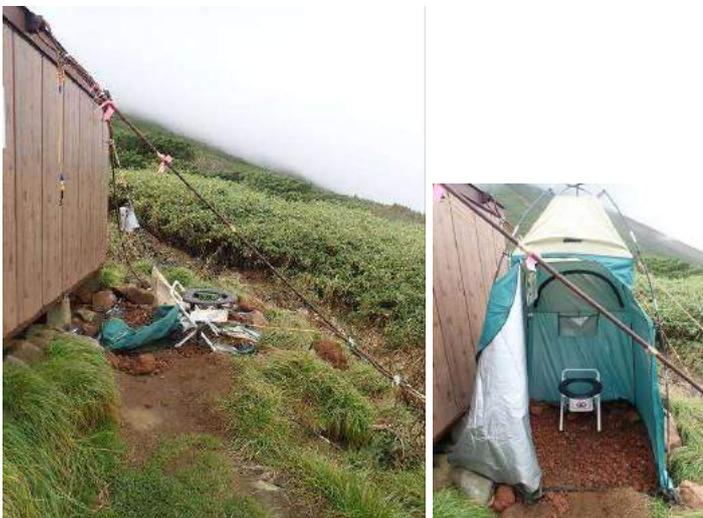
9月初旬に北海道に上陸した台風により倒壊、9月14日に
代替りのブースを環境省東川自然保護官事務所が設置。

3年連続で倒壊。テントは強風に弱い。また、携帯トイレブースとしても狭い。
しっかりとしたブースになることが望まれる。

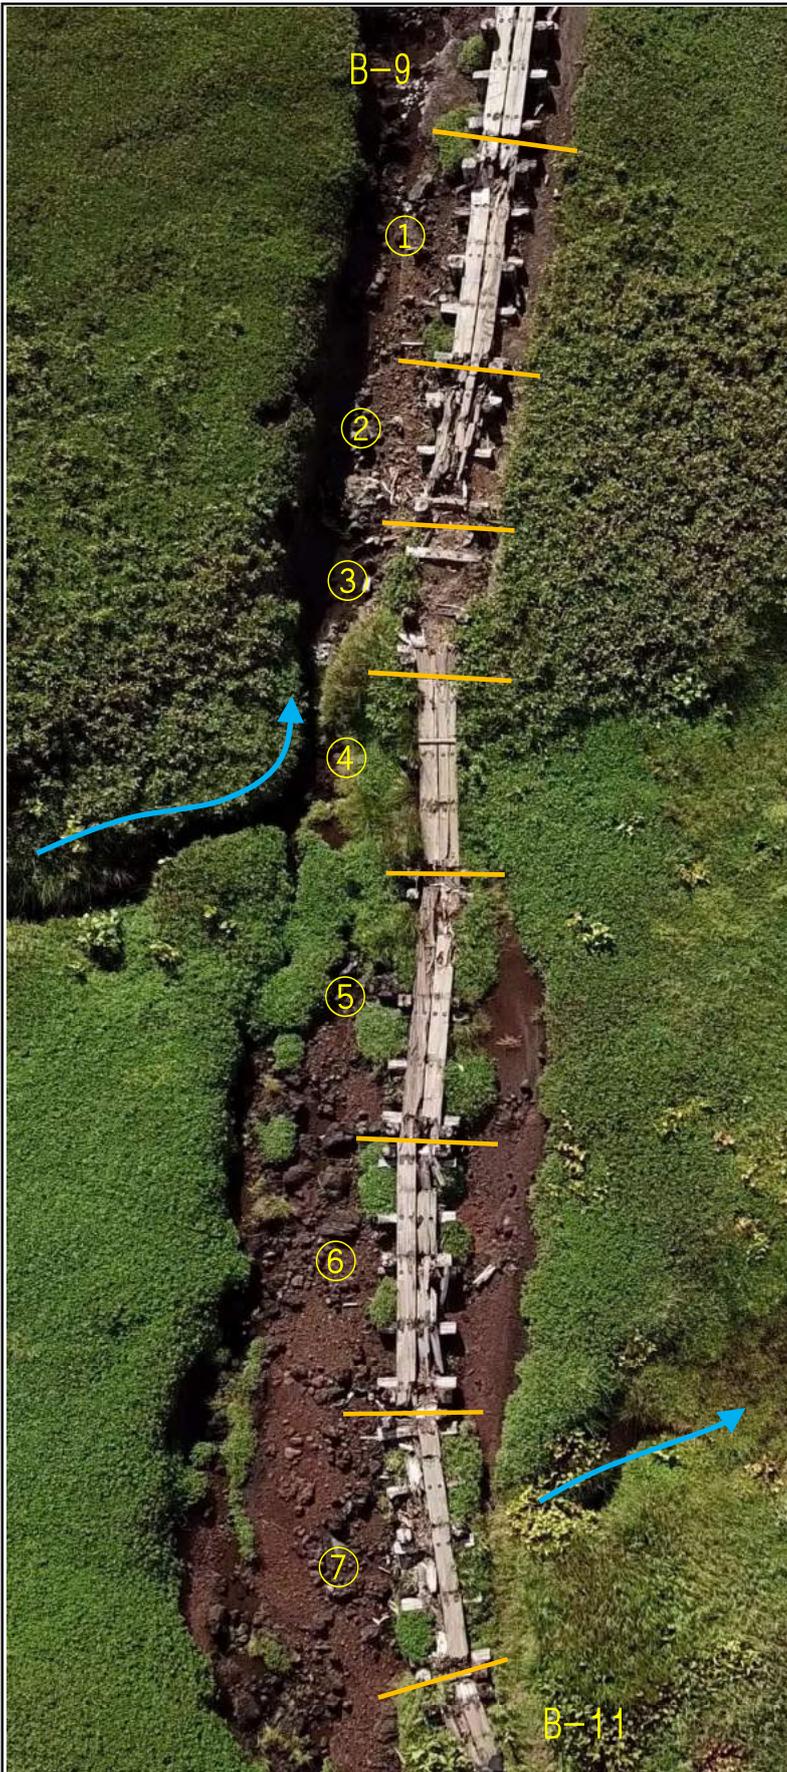
撮影日	2018. 8. 23	地点	B-10
-----	-------------	----	------

木道荒廃程度			
①	B	⑤	C
②	D	⑥	C
③	D	⑦	C
④	C

木道脇の土壌侵食程度			
流水による路床の侵食	⓪	小	無
凍結融解による法面の侵食	⓪	小	無
複線化部の侵食	⓪	小	無
踏圧による侵食	⓪	小	無
その他

備考
④地点は小沢が流れ込んでいる。 ⑦地点はもともとの沢筋だった可能性がある。
