松仙園地区整備工事の結果について

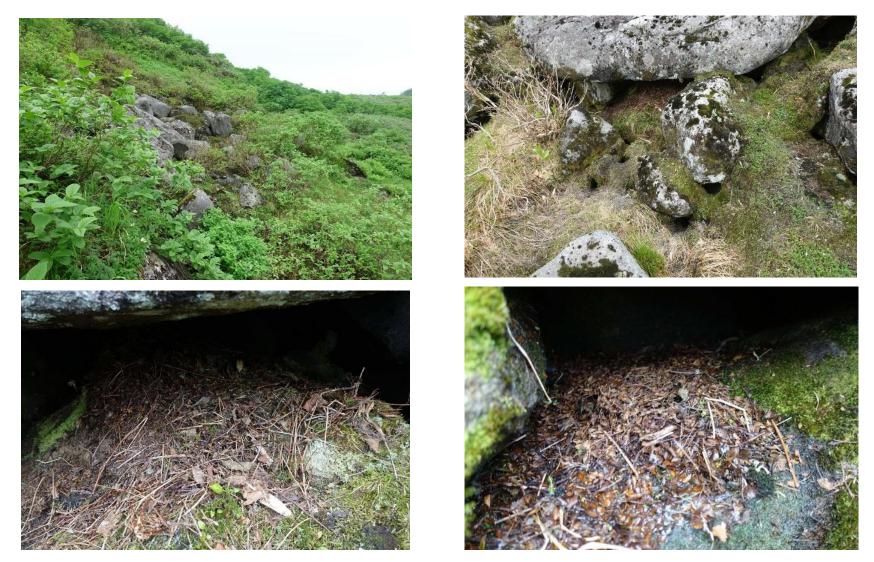
四ノ沼南岩稜帯雪田植生地点のすぐ近くにおいて、ナキウサギの声(オスが発する連続的な警戒音)が確認された(7/31)。また、古いもの(前年のものとみられる)だが、岩のすき間にナキウサギが貯食したと見られる痕跡が確認された。糞は確認できなかった。なお、新たに整備された迂回路(登山道)は、今回確認されたナキウサギの生息地を通過しないように設定されている。
