## 登山道荒廃状況等の調査結果概要について

### 1. 調査の概要

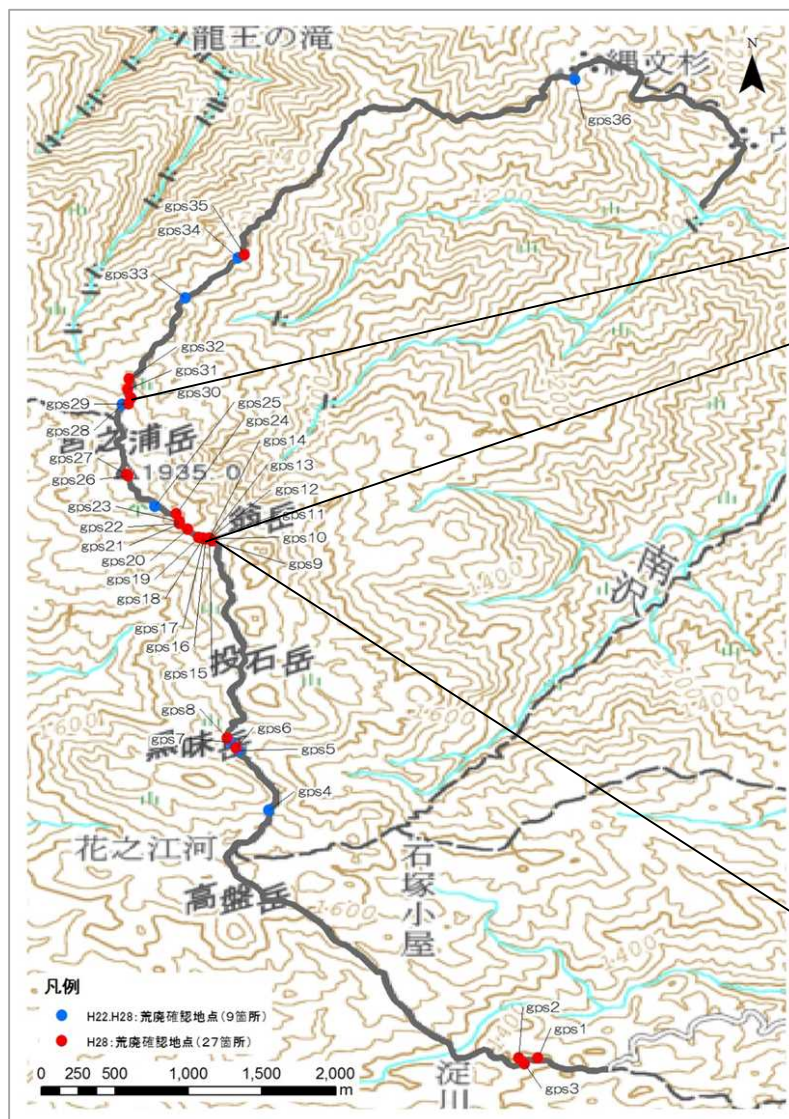
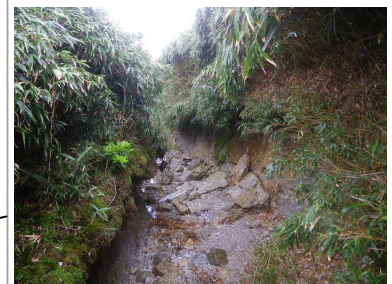
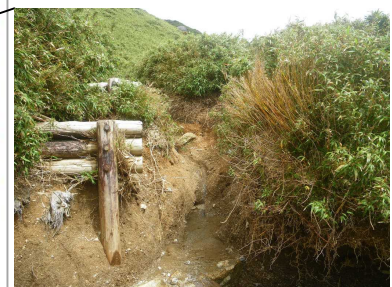
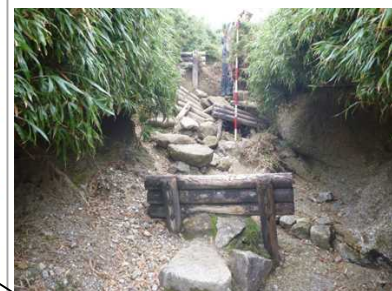
縄文杉宮之浦岳線歩道および花山線で浸食等荒廃箇所数が多く確認されたが、特に縄文杉宮之浦岳線において、平成22年度の第1回調査時には記録されていない荒廃箇所が目立ち、翁岳鞍部から栗生岳にかけての浸食拡大が顕著であった。

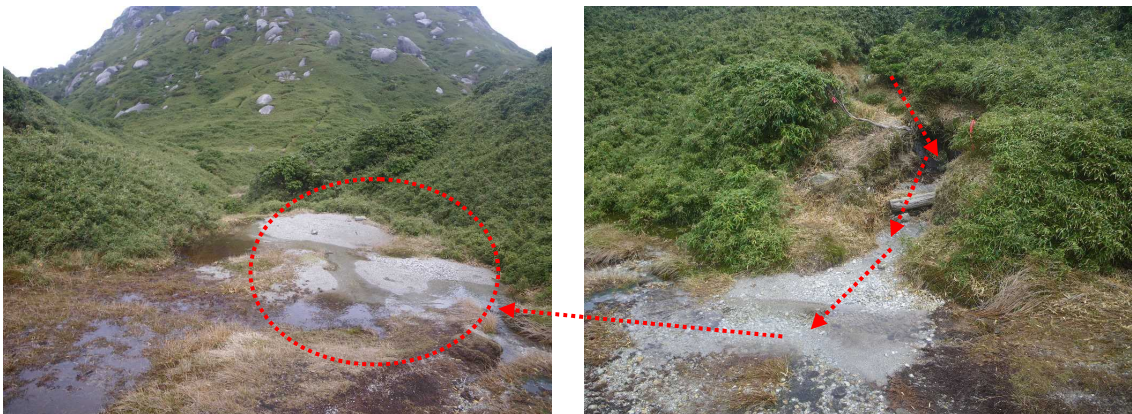
i) 永田岳東

- ・登山道からの土砂流入による土砂堆積が目立ち(写真)、コドラート調査結果にも影響が見受けられる。(別添参照)
- ・登山者が歩行する場所は裸地となっていて、水路に沿って分布するイボミズゴケ群落の踏圧による影響が懸念されていたが、今回調査で消失が確認された。(別添参照)

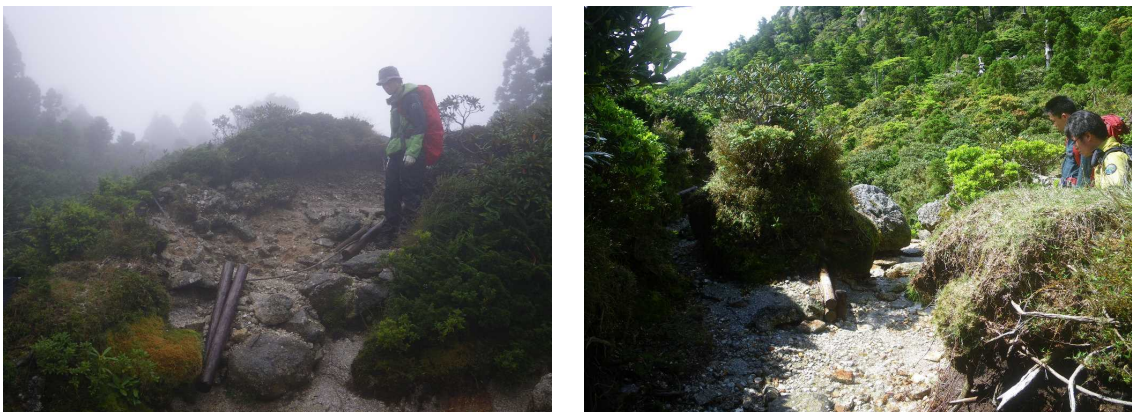
ii) 投石平南

- ・過去に登山道として使用されていたと思われる箇所で、コメススキ群落は裸地に変化。シカによる影響の可能性もうかがえた。(別添参照)
- ・登山道中に残され、流水や踏圧により植生が損なわれることが懸念されていた風化砂礫土上のヤクシマススキ群落は、土壌ごと消失したことが確認された。(別添参照)

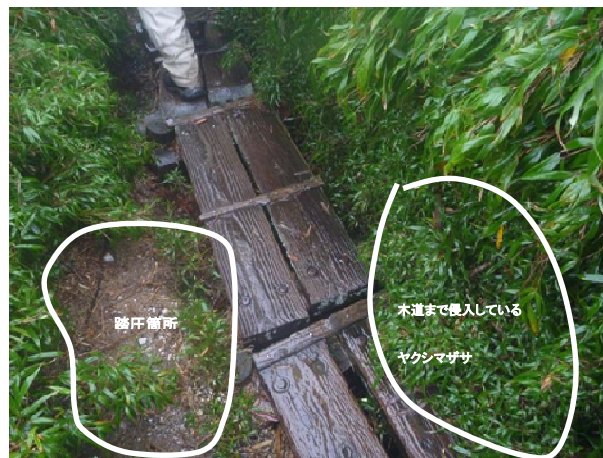
- ・ 幸屋火砕流堆積物層の下は、風化花崗岩でサラサラした砂の土質。踏圧や浸食で表層土がなくなると、風化花崗岩は登山者の多寡と関係なく一気に浸食が進む。
- ・ ササ帯では冬季の温度低下による凍結融解作用で法面浸食が発生する。
- ・ 登山道上にササが伸びているため登山者が登山道を外れて踏圧で裸地が生じている箇所が数カ所見受けられた。

- ・ 表層土がなくなると、自然に植生は回復しない。

- ・ 椰子マットなどで法面を保護することで、凍結融解による法面浸食を防ぎ、法面の保護と植物の侵入基盤の安定化をはかる。
- ・ 裸地化は直接浸食につながるため、適宜ササ刈りを行い、登山道ルートを確保する。ササ刈りをする際、歩きやすくないように地上高数 10cm 程度を残して草を刈り込む。

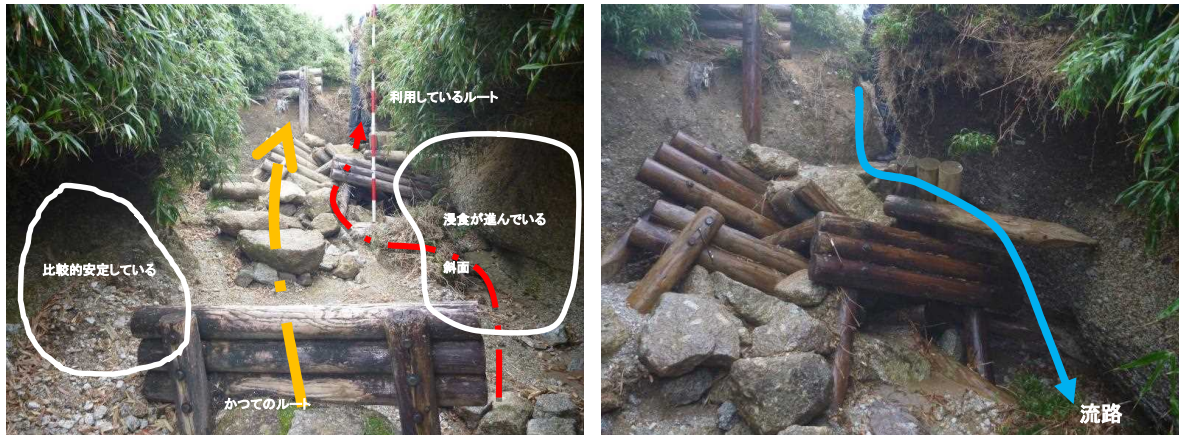
- ・ 降雨時に登山道内を流れる水が丸太柵工の脇を通るようになり、登山道内の浸食が横方向に拡大し、丸太柵工が倒壊している。踏圧によって植生が破壊され、流水が登山道内に集中したことで、浸食の拡大につながった。
- ・ 登山道の浸食が著しく、緊急的に対策が必要。

- ・登山道内の側壁法面では、法尻（側壁の下端）に丸太柵工や石積工などを施し、法面を水に直接触れさせない（側方浸食防止）。地盤が固く木製杭が深く貫入できない場合は、鉄製杭を挿入し、それに木製杭を固定するとよい。
- ・路床には敷石工や井桁工（丸太で組んだ枠の中に石を詰めた工法）、階段工（丸太編柵工を階段状に配置したもの）などで流水の浸食力緩和を図り、その上に木道を配置する。

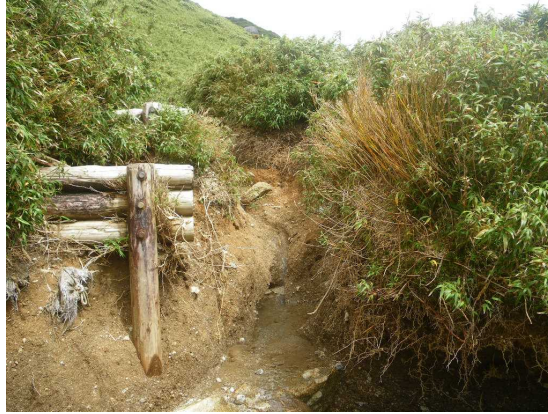
- ・浸食により落差が生じている（落水による侵食で滝つぼが形成されている）個所は、放っておくと縦断上側に向かって浸食が拡大する。水たたき部分に石を積み、浸食の進行を抑える。

- ・登山道は、現道敷を通ることを原則とし、付け替えはすべきでない。登山ルートが変更されて使われなくなった個所で植生が回復しているところがあるが、浸食によってできた深い溝は修復されていない。登山者の通行・踏み込みができないよう措置する。
- ・丸太柵で土留工や階段工を行う場合、丸太と丸太の隙間は1～2cm開けて水を逃がす構造にする。完全に閉じると、水が丸太柵工の脇を流れて浸食倒壊を誘発する。

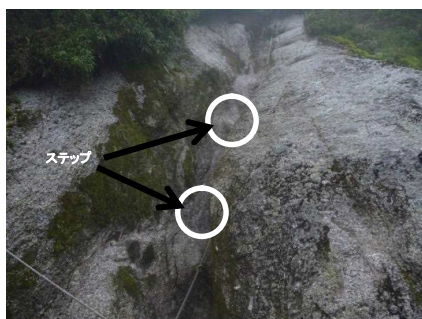
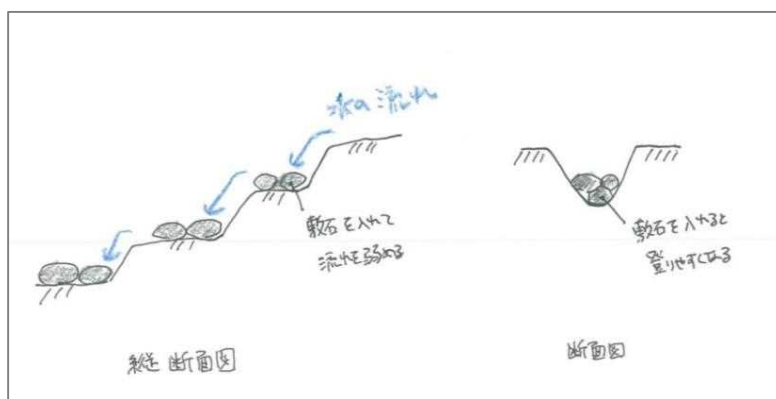
i) ロープ場

- ・花崗岩の岩盤斜面は、風雨にさらされる環境下では表面は削れやすい。亀裂の入っている箇所や、もともと弱い箇所は風化しやすく水がしみ込みやすい。風化と浸食が繰り返され、現状のようなステップが形成される。

- ・ステップ状のルートを引き続き利用する場合、浸食が進まないようにする。
- ・緊急的な対応は必要ないが、措置するのであれば、階段状になった部分に敷石を配置し、水の流れを弱めて浸食拡大を防ぐ。

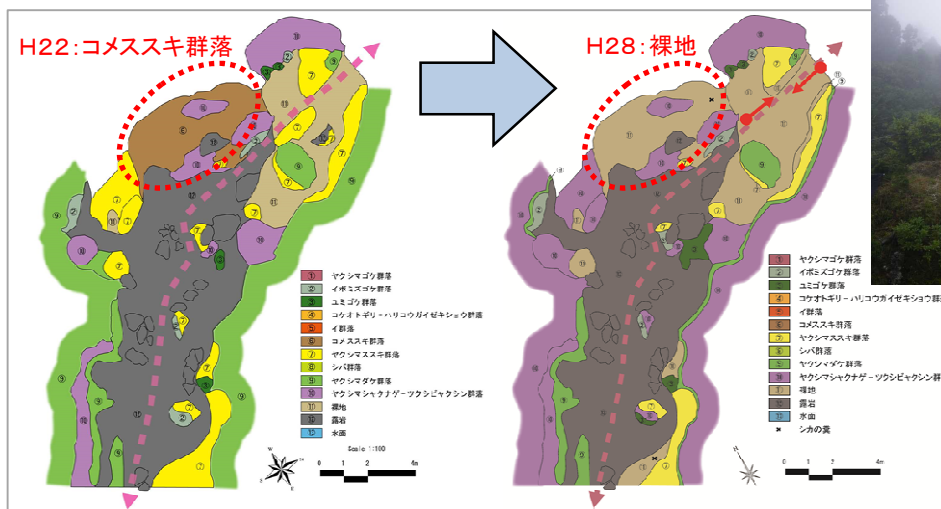
ii) 投石湿原下部 (定点モニタリング地点: 投石平南 A1-6)

- ・過去に登山道として使われていた (現在は付け替えされほとんど通行しない) とされる箇所で、荒廃が著しい。

- ・緊急的対策が必要である。その際には、
  - ①既存の石積工を修復し、水勢を弱める
  - ②浸食を受けた法面には2段程度の石積工を設けて、ヤシマット等で二重に被覆して浸食を防ぐ。

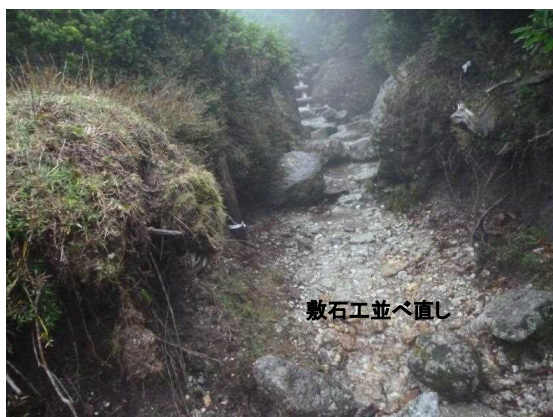
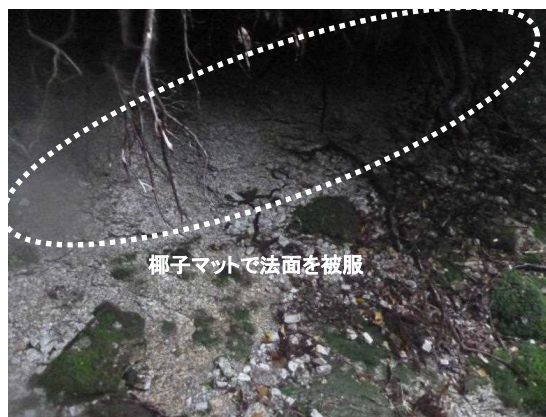
v) その他の区間

- ・既存の編柵工や敷石が流水で壊れている。また、投石湿原から宮之浦岳方面に向かう区間で法面が浸食を受けている。

- ・既存の編柵工や敷石工を修復し、路床を流れる水の勢いを緩和する。
- ・登山道脇や投石湿原内の流水路に落差が生じた箇所では、水が落ちる箇所に敷石を施して縦断方向の浸食を防止する。
- ・露出法面の高さが低い場合は、法尻に編柵工等せずに法面を椰子マット等で被覆し浸食防止を図ることもよい。

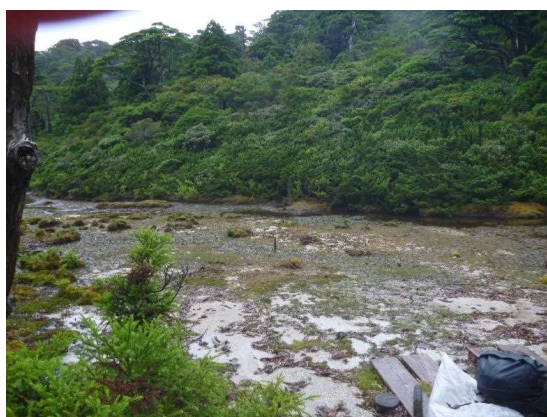
i) 小花之江河

- ・以前に堆積した土砂を取り除いてから、現況は少し土砂の流入があったような印象があるが、水分や地下水は高い状態にあるので、水苔類の生息環境は保たれていると思われる。
- ・登山道から流れ込む土砂の中に粒子の大きい土砂（長石など）も含まれる。粒子の大きい土砂は湿原の入口付近に溜まり、湿原内の一部を陸化させている。現在は登山道から湿原内への土砂の流れは以前より抑制されているようである。

- ・湿原の表面が凸凹している印象がある。ヤクシカの踏圧か。
- ・かつては、花之江河側の登山道からの土砂流入が著しかったが、現在は穏やかになっているようである。

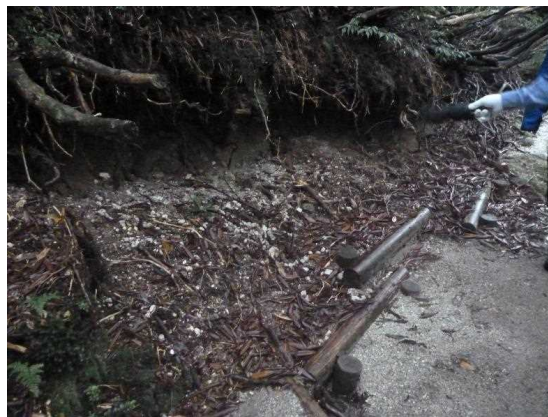
ii) 花之江河

- ・湯泊歩道、栗生歩道へ続く木道から花之江河に入る箇所は、15～20年程前に登山道から相当量の土砂流入があった。現在は土砂流入が抑制され、水苔が再生して湿原の水分環境が改善されている。過去の対策の効果が認められる。
- ・かつては、デッキから進んで黒味岳に向かう区間で登山道の浸食が著しく編柵工等の荒廃防止対策が行なわれた。過去の対策の効果が出ている。

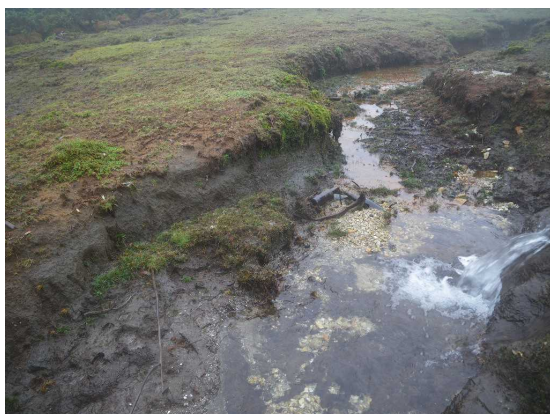
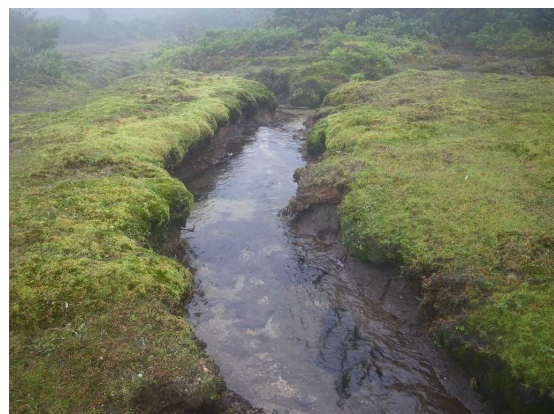
- ・湿原植生の荒廃の要因としては、ヤクシカの採餌と局所的な踏圧の影響が考えられる。特に、流路内の側壁は脆弱であるため、ヤクシカが踏むと崩れやすく、水路拡大につながる可能性がある。
- ・水路の河床低下が生じている印象は受けない。水分条件が変化したとも見受けられない。
- ・休憩用のデッキ部について、支柱が流水の流れを弱める。

- ・登山道からの土砂流入対策として、横断排水溝の堆積物を除去して機能回復させて水の流れを分散させる。過去の対策箇所は効いており、再度対策を実施する必要はない。完全に土砂流入を止めるとバランスが崩れてしまうので留意する。
- ・デッキから進んで黒味岳に向かう区間で登山道の側方浸食（溝状になった歩道の側壁の浸食）が生じている箇所がある。この箇所では、法尻（側壁の下端）に編柵工や石積工を設けて側壁法面を安定させる。編柵工には、1～2cm 程度の隙間を設けて水を逃がすような構造にする。隙間を設けないと流水が編柵の脇を流れて側壁が浸食されやすくなるからである。  
なお、側壁が低いところ（概ね 50 cm以下）では、側壁法面に編柵工を設ける必要はなく、階段状に編柵工を設けることで対応できる。この場合も編柵工には隙間（2cm 程度）を確保しておく。
- ・当面経過観察することとし、既存横断排水溝の機能回復（土砂除去）を行って、年1回程度のモニターすればよい。
