登山道荒廃状況等の調査結果概要について

環境省九州地方環境事務所

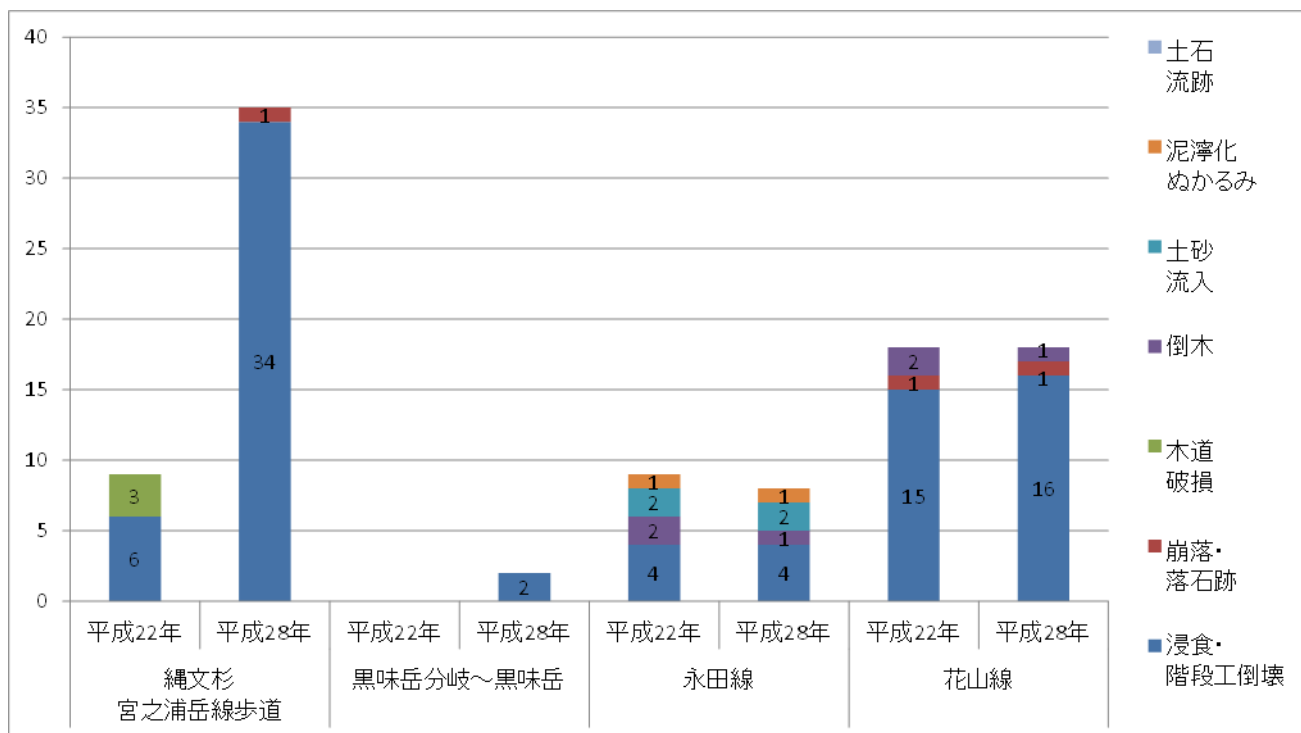
図 登山道の主な荒廃箇所推移 (平成 22 年度、平成 28 年度)

縄文杉宮之浦岳線歩道および花山線で浸食等荒廃箇所数が多く確認されたが、特に縄文杉宮之浦岳線において、平成22年度の第1回調査時には記録されていない荒廃箇所が目立ち、翁岳鞍部から栗生岳にかけての浸食拡大が顕著であった。
