## 登山道荒廃状況等の調査結果概要について

環境省九州地方環境事務所

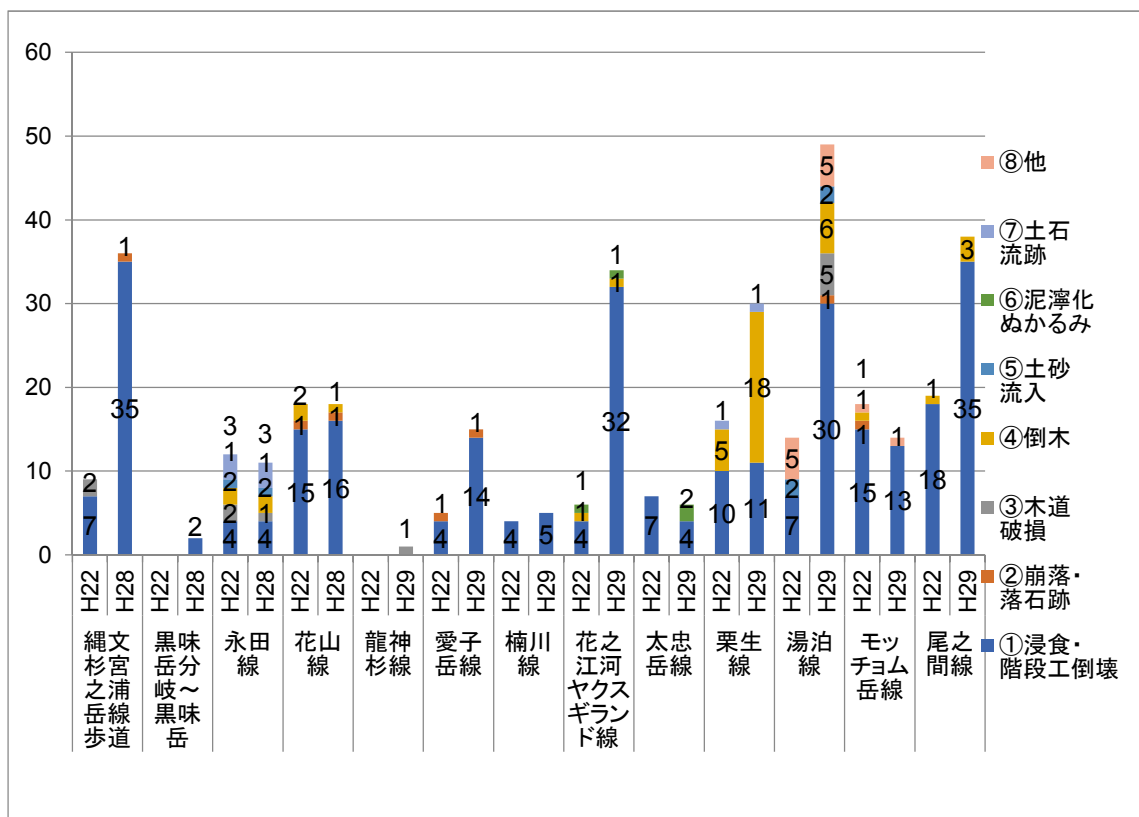
場所 K005. 辻の岩屋～楠川分れ	調査年月 平成22年9月、平成29年10月
緯度 30.3601° 経度 130.5648° 標高 868.0m	荒廃・老朽化箇所 <sup>の延長</sup> 5m×高さ1.4m
事業執行者(主な管理主体) 不在	登山道整備者 地元
位置図	状況写真

平成29年度調査した9路線のうち、花之江河ヤクスギランド線、湯泊線、尾之間線で浸食等荒廃箇所が比較的多く確認された。平成22年度の第1回調査時より荒廃が進行した箇所も見られた。降雨時の流水による浸食、法面の露出が見られ、根の浮き上がりが生じている箇所がある。

状況: i) ii)  
 平成22年度と同様に、降雨時の流水により浸食がみられ、進行している。また、根の露出・浮き上がりがみられる。登山者は浸食箇所を避けて通るため、周囲への踏圧が懸念される。
