平成29年度
屋久島世界自然遺産地域における森林
生態系に関するモニタリング調査結果

平成30年7月30日
林野庁 九州森林管理局

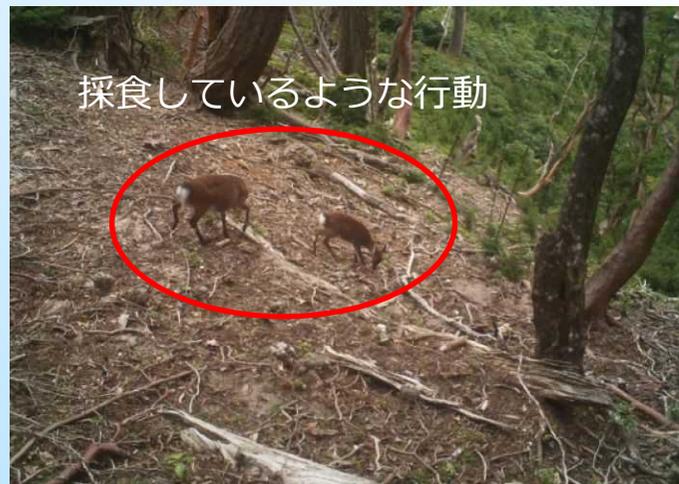
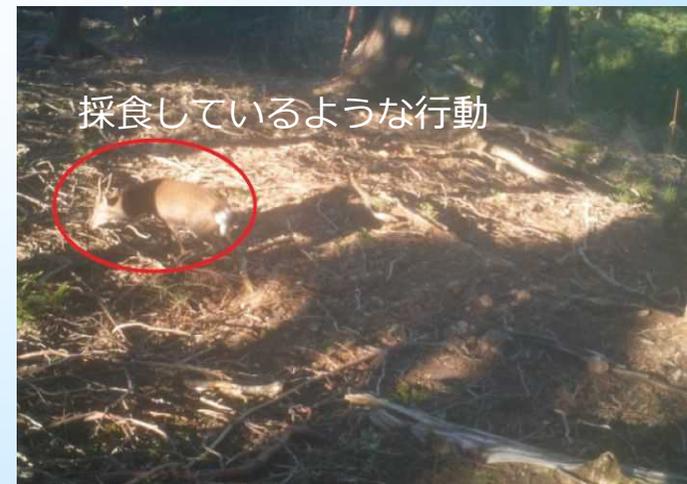
- 11個体確認
- H28年度は7日に1回確認したが、H29年度は4.1日に1回確認と確認頻度が増加した
- 採食しているような行動が多く撮影されていることから、餌場に利用していると考えられる

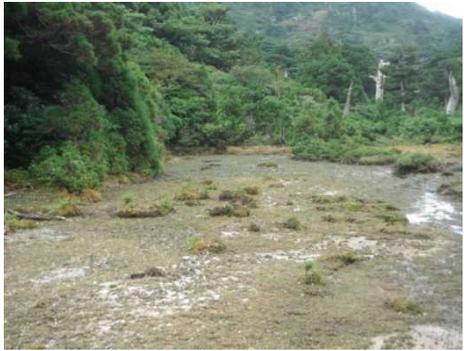
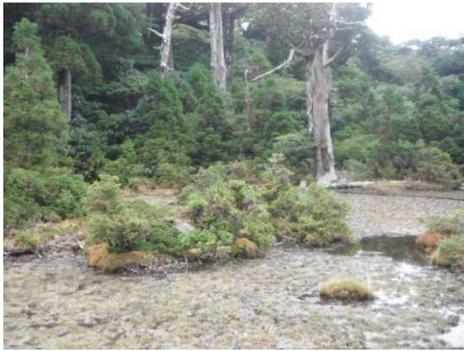
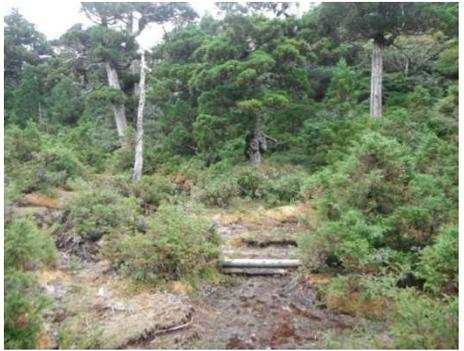
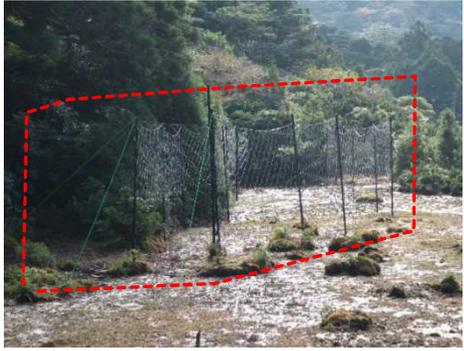
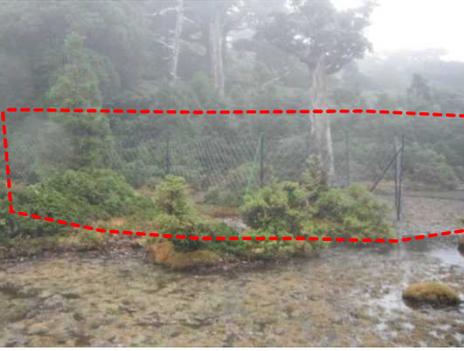
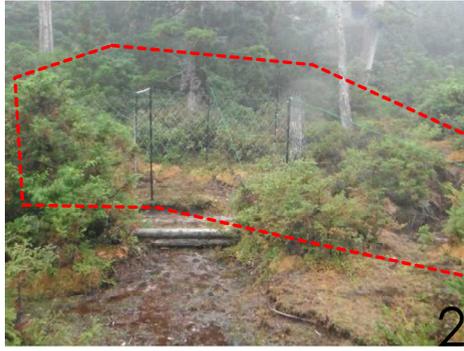
No1	No2	No3
設置前

- 植生保護柵について、ヤクシカによるネット下方の潜り込み防止用の裾の引き出し等の是非について意見があった
- 流水による枝条等の堆積影響について意見があった

- 設置の状況を確認しながら、必要に応じて対応を検討していく

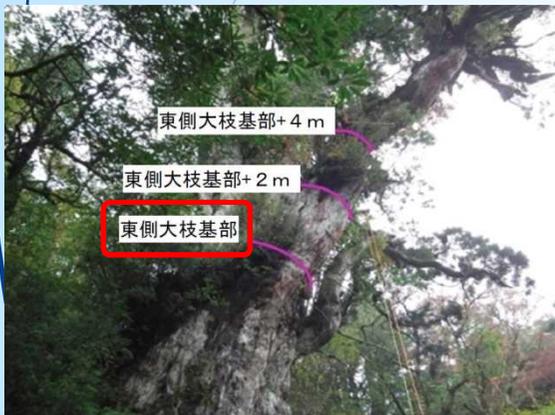
➤ 東側大枝基部（付け根）の調査結果

- 調査結果は概ねH25年度調査と同じであった
- 空洞率は危険な状態と思われる

解析結果（左：平成 25 年度、右：平成 29 年度）		
解析結果図		
推定空洞率	76.6%	78.8%
異常部断面積／全体断面積	140.10cm ² ／182.86cm ²	141.83cm ² ／179.97cm ²
平成25年11月の診断と比較して形状と推定空洞率は異なるが、足場の悪い状態での外形計測による違いが解析結果図に影響したものと考えられ、健全度は前回調査時と概ね同じであると考えられる。

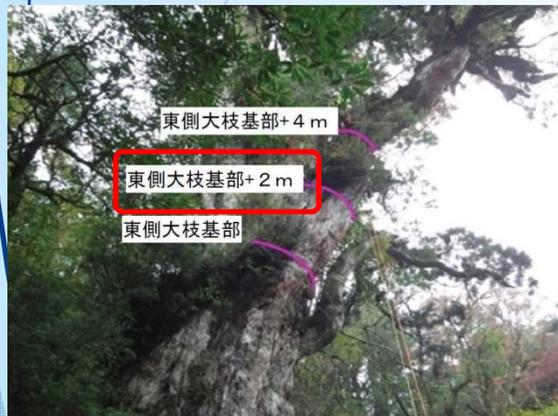
解析結果（左：平成 25 年度、右：平成 29 年度）

- 東側大枝基部（付け根）+2m の調査結果
 - 調査結果はH25年度調査の形状と異なるが、計測箇所の影響が影響していると考えられ、H25年度調査と概ね同じと考えられる

解析結果図		
推定空洞率	78.1%	74.8%
異常部断面積 / 全体断面積	127.20cm ² / 162.82cm ²	129.50cm ² / 173.09cm ²
<p>平成25年11月の診断と比較して形状と推定空洞率は大きく異なるが、足場の悪い状態での外形計測による違いが解析結果図に影響したものと考えられ、健全度は前回調査時と概ね同じであると考えられる。</p>

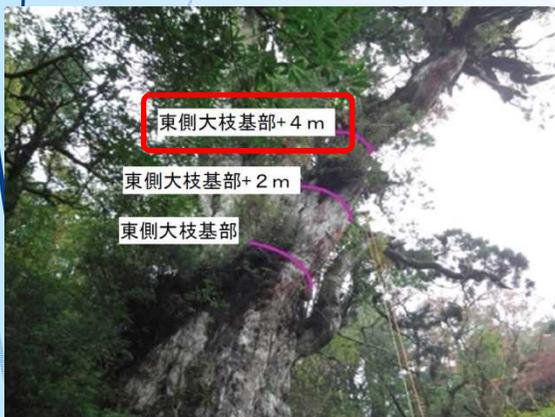
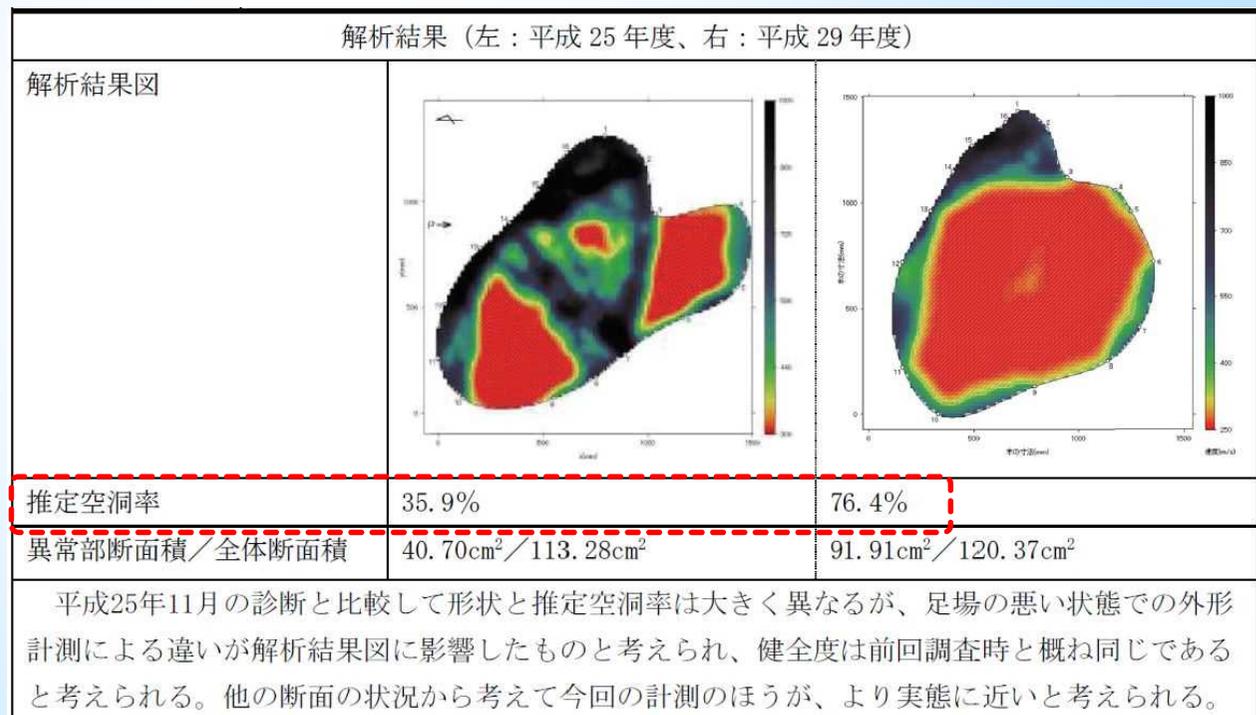
- 東側大枝基部（付け根）+4m の調査結果
 - 調査結果はH25年度調査の形状と大きく異なるが、外形計測による違いが解析結果図に影響したものと考えられる。他の断面の状況から今年度の調査結果が実態に近いと考えられる。
