屋久島世界遺産地域モニタリング計画 モニタリング項目の評価シート（案）

No.5 著名ヤクスギ等の巨樹・巨木の現状把握

評価指標 No.6 著名ヤクスギである各個体の枝数、葉量（バックデータ）

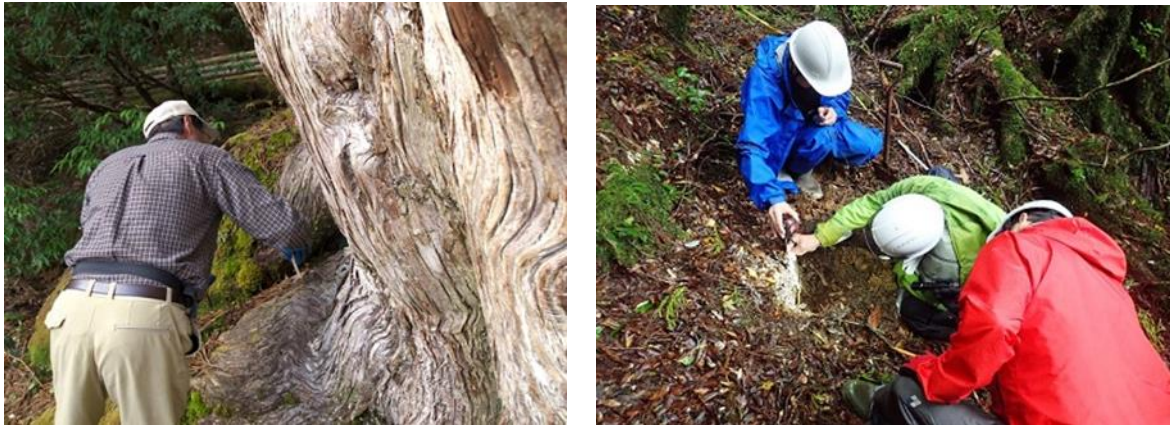
図1 (左) 樹木医による縄文杉の樹勢診断、(右) 仁王杉の樹勢調査・土壌調査
