屋久島世界遺産地域モニタリング計画 モニタリング項目の評価シート（案）

モニタリング項目	No. 14 利用による植生等への影響把握 1			
実施主体	環境省			
対応する評価項目	E. 観光客等による利用が適正に管理されていること			
モニタリング手法	登山利用による周辺植生の影響が懸念される地点等を決定した上で、定期的に実施。登山道荒廃箇所数と荒廃状況の把握・登山道の写真撮影を実施			
評価指標	No. 24 登山道周辺の荒廃状況、植生変化			
評価基準	登山利用に起因して周辺植生が衰退しておらず、荒廃箇所が増加・拡大していないこと			
評価箇所等	屋久島中央部登山道沿い計 8 箇所			
モニタリング頻度	植生調査：5 年毎 写真モニタリング：毎年			
評価

## No. 14 利用による植生等への影響把握

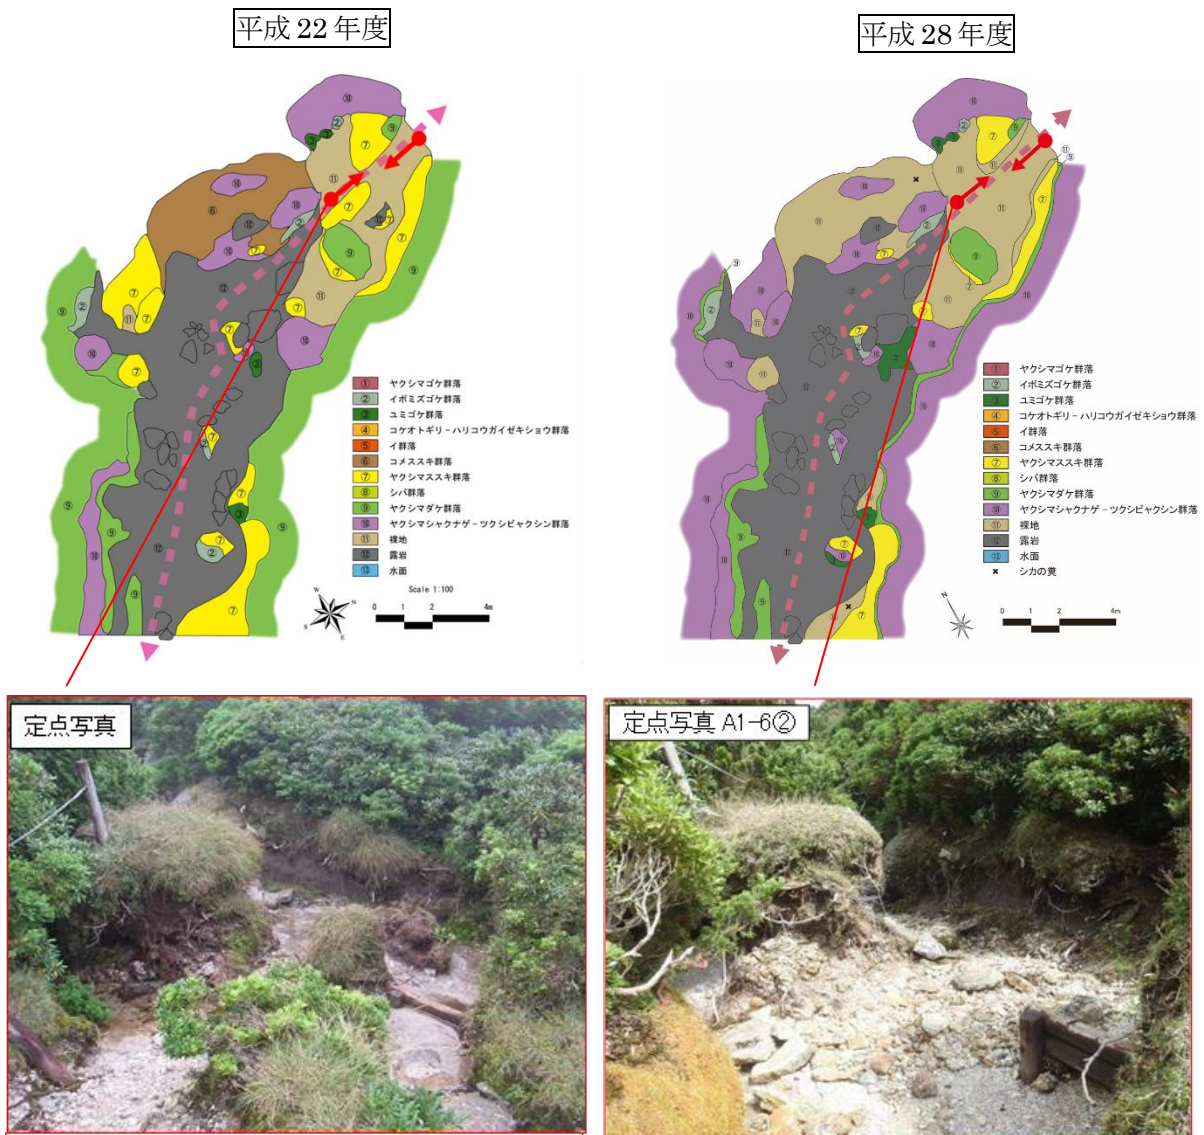
● 地点 A1 - 6

平成 22 年度から 28 年度にかけて植生変化が見られた地点の一例として、地点 A1 - 6 でコメススキ群落、ヤクシマススキ群落が大きく減少した。変化の要因としては、ススキ類を中心に裸地化が進行し、その後、流水侵食を受けて構造物と共に流出・消失したことが考えられた。登山者の踏圧の影響の程度は不明である。

また、定点写真からも、岩盤上に堆積した風化砂礫土上のヤクシマススキ群落等が減少したことが明らかとなった。裸地化しなかった箇所はヤクシマシャクナゲ等が侵入し、面積を広げていた。調査地内ではシカのフンと、ノギラン等の希少種も含めてシカの食痕も確認された。

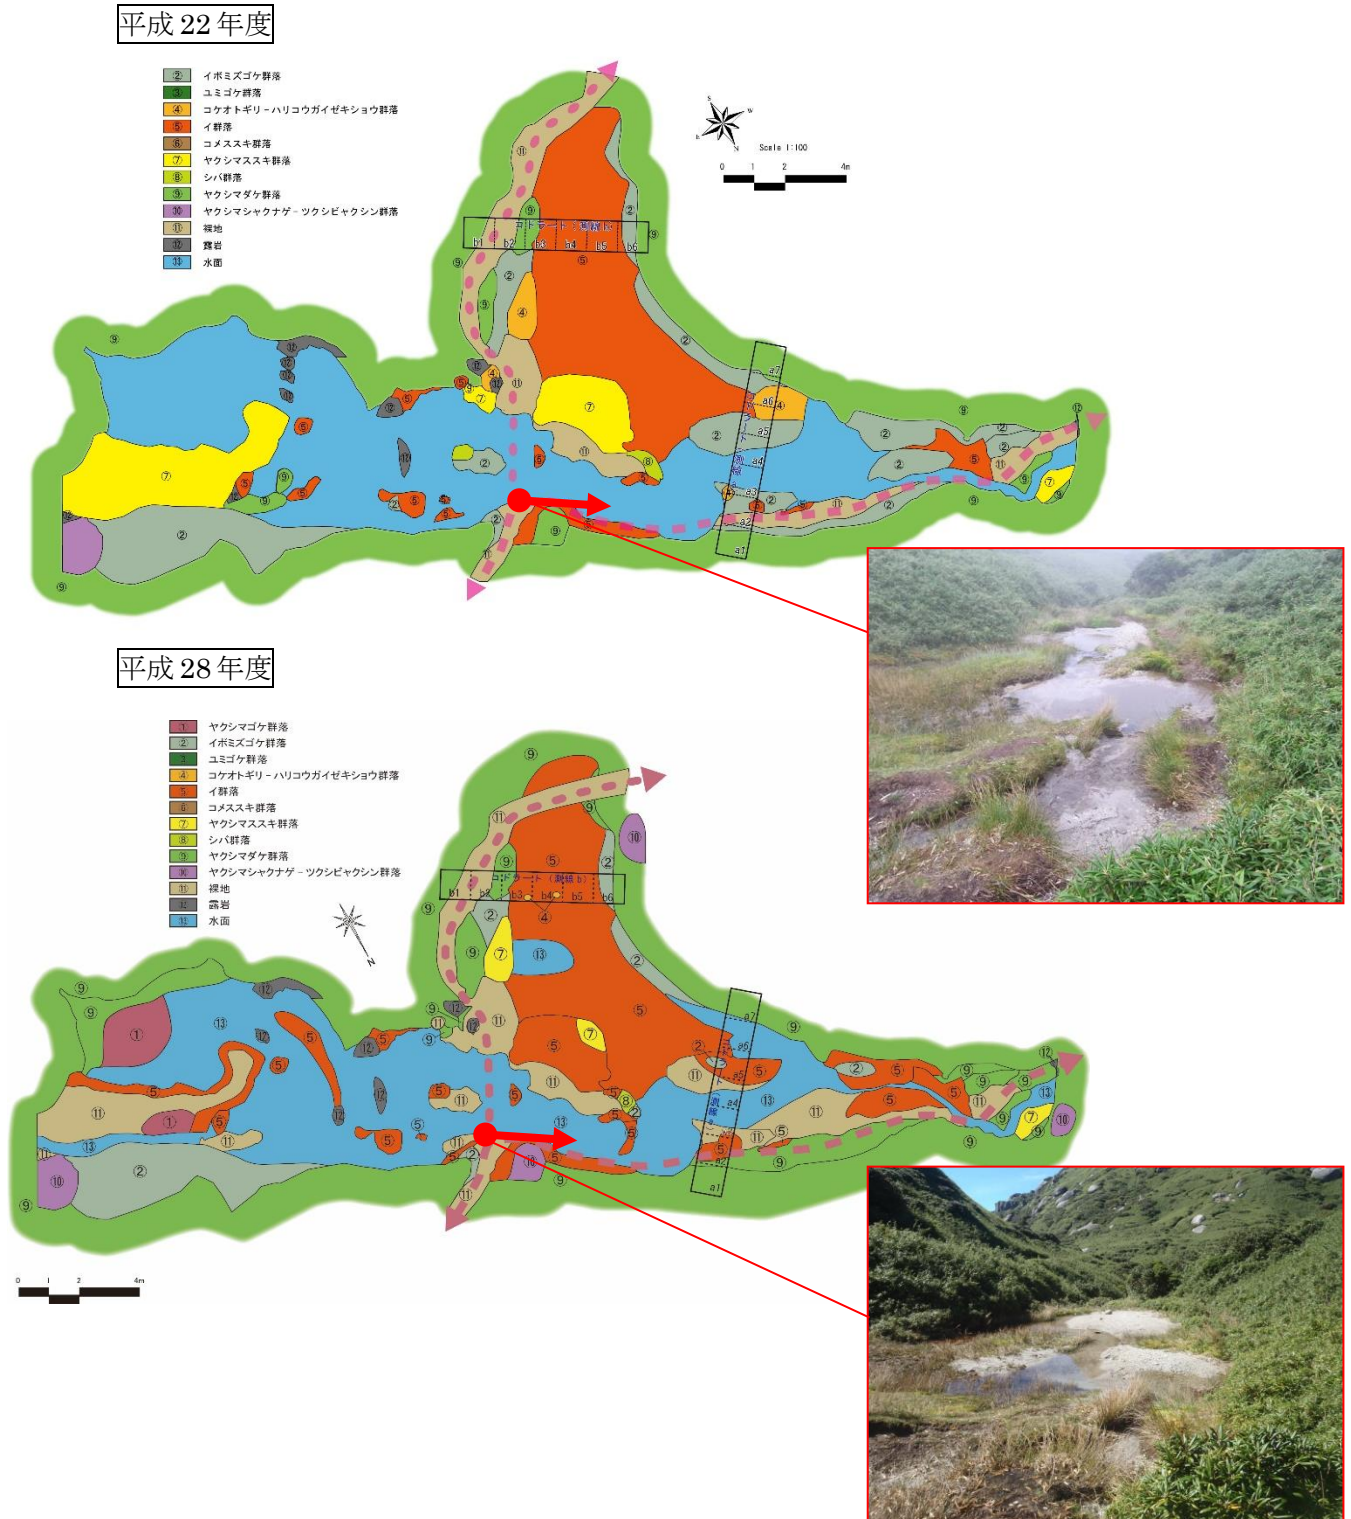
●地点 A2-1

地点 2-1 は、なだらかな谷地形を横断する登山道であり、谷の中心部は削られた土壌の上を水が流れて水路となっている。過湿気味の立地ではイが群落を形成し、登山者が歩行する場所は裸地になっている。外側はヤクシマダケ群落が発達し、他群落に侵入しつつある。

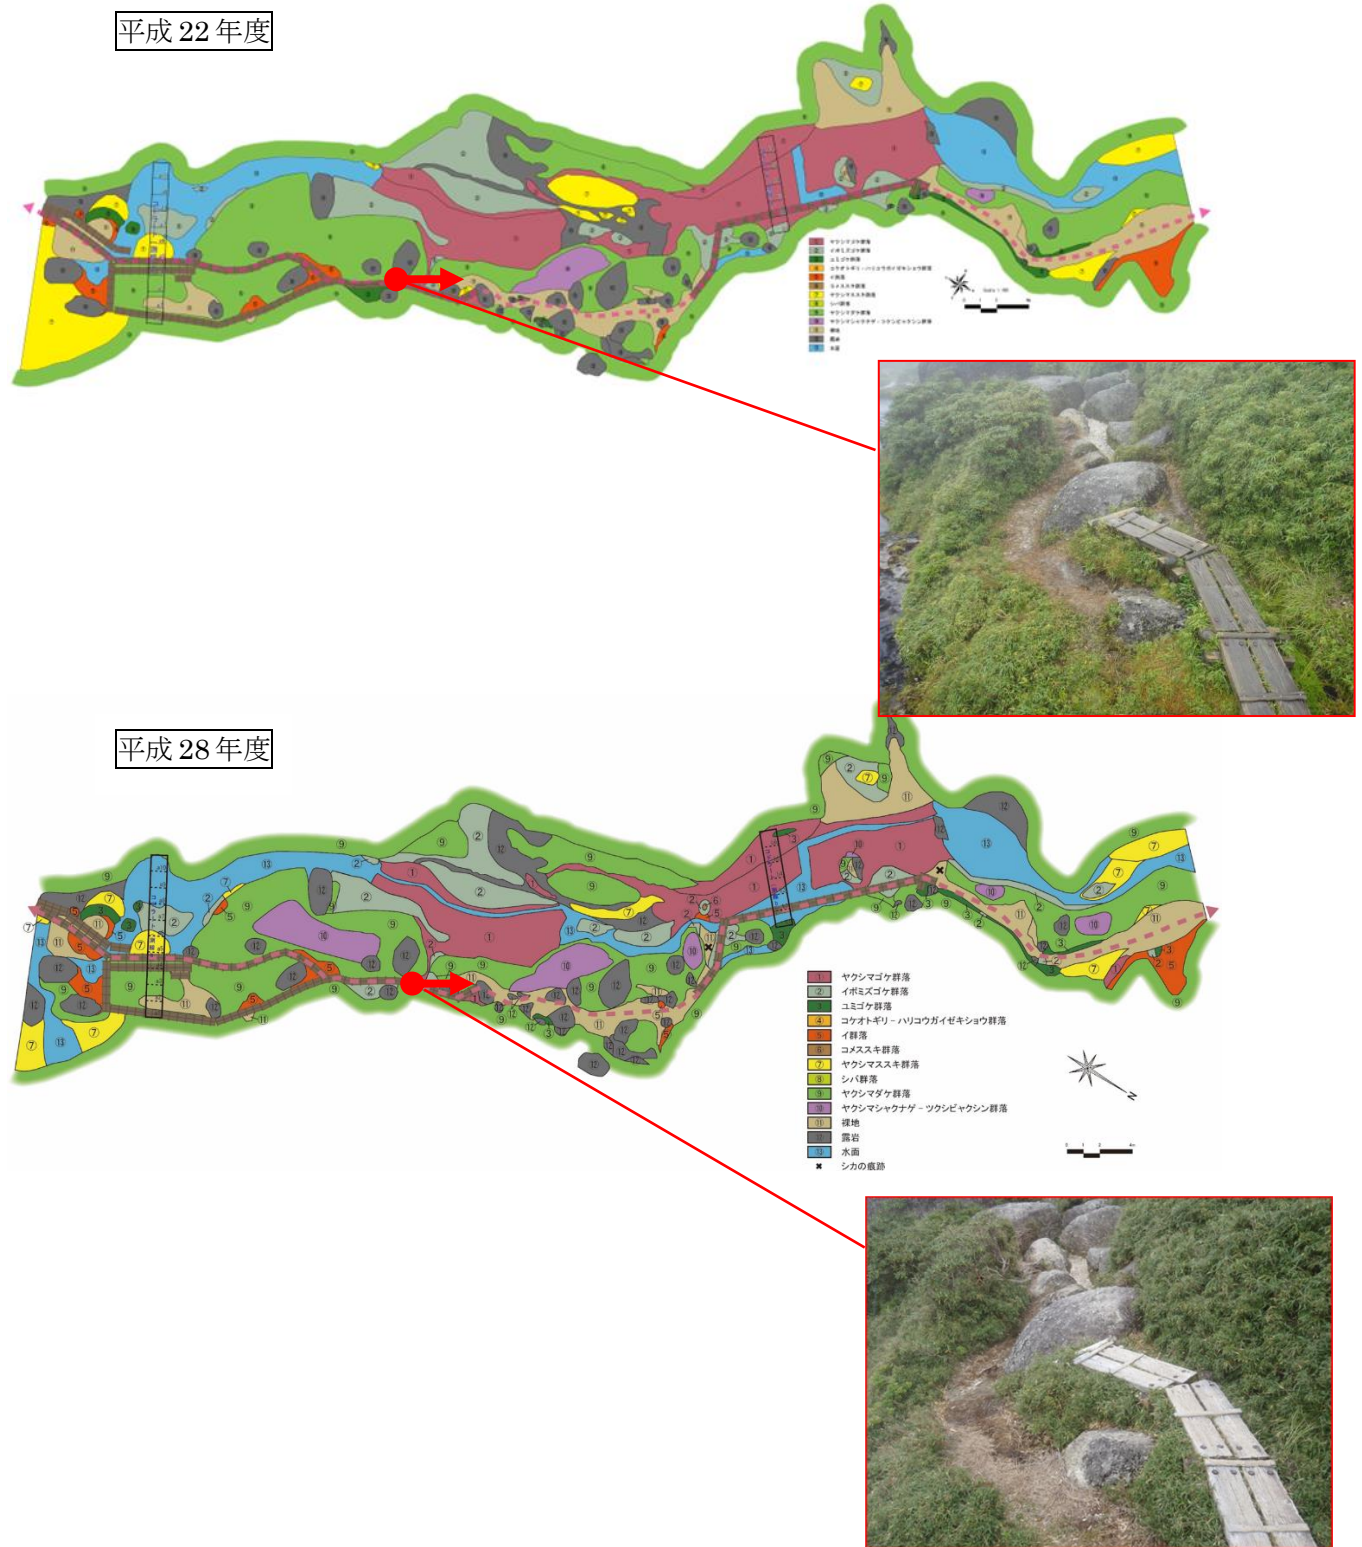
●地点A2-2

地点A2-2は、斜面からの比較的豊富な浸出水で涵養されている沢沿いの傾斜地であり、イボミズゴケ群落で覆われているが、一部はヤクシマダケ群落、ヤクシマシャクナゲーツクシビヤクシン群落に遷移している。

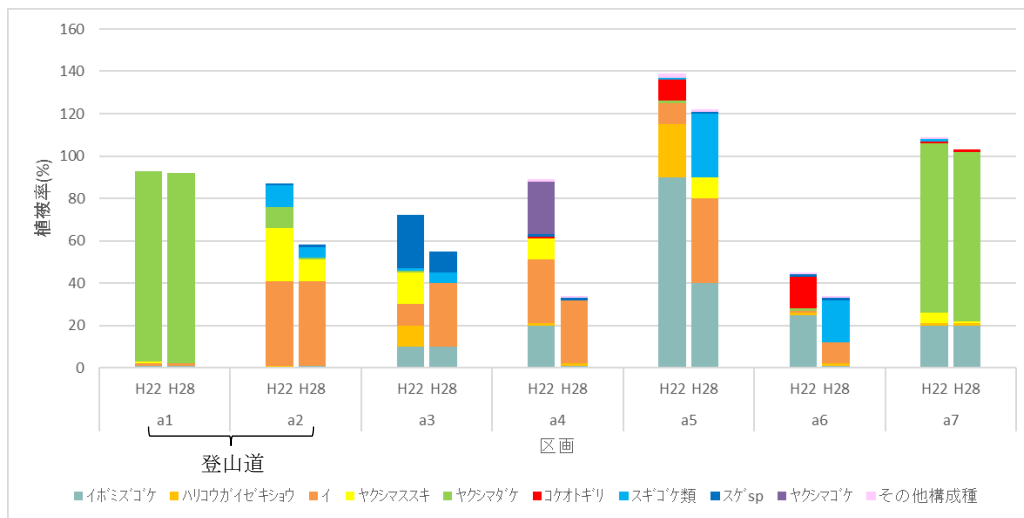
●A2-1a

平成 22 年度、28 年度ともにコドラート両端部ではヤクシマダケが優占、湿地部(区画 a2～a6)ではイが比較的高い植被率を占めている。また、湿地部(区画 a2～a6)では土砂や砂礫が堆積した影響により、平成 28 年度には、イボミズゴケ、ハリコウガイゼキショウ、コケオトギリ等が減少または消失し、イが増加した。

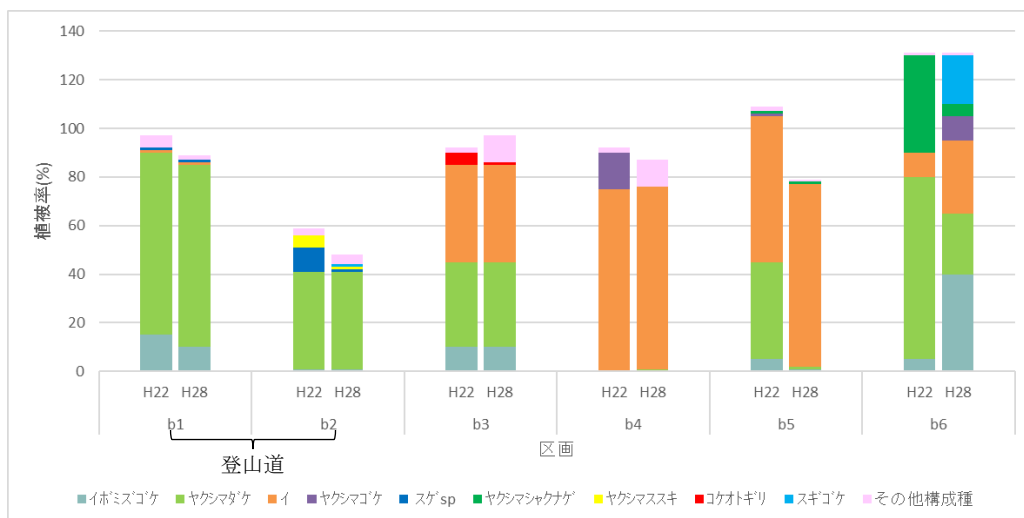
●A2-1b

区画 b1、b2 では、平成 28 年はイボミズゴケ、スゲ等の減少が見られた。登山者の踏圧や乾燥等の影響が、可能性として考えられる。また、湿地部(区画 b6)の拡張により、平成 28 年には区画 b5、b6 で植被率が高かったヤクシマダケがやや衰退し、イボミズゴケ、イが増加した。

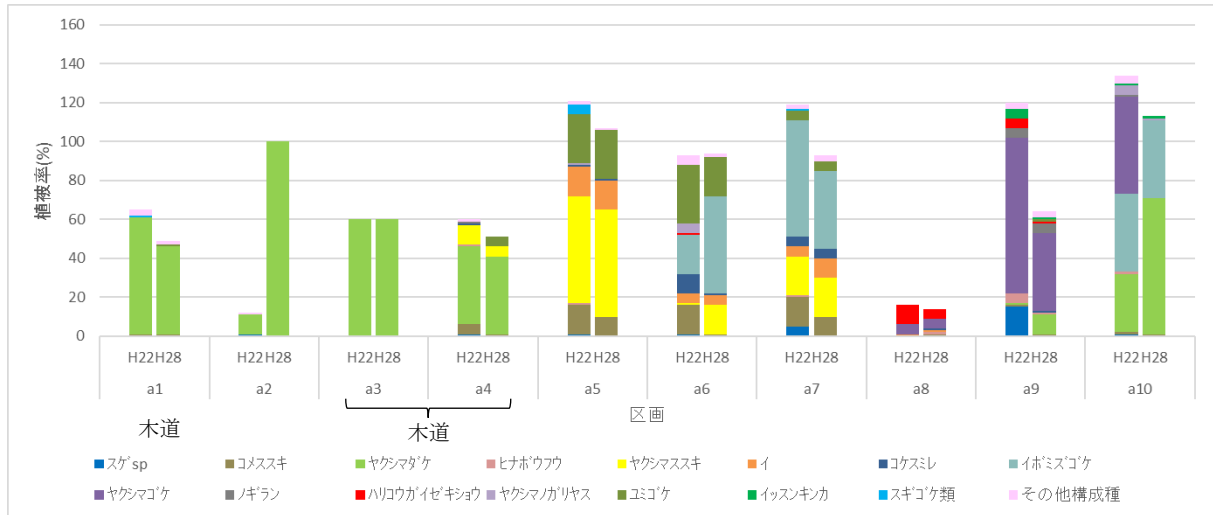
●A2-2a

平成22年度から28年度にかけてヤクシマダケ群落が増加している。沢部に近い箇所(区画a5～a7)は、風化砂礫土が堆積した立地であり、両年ともにヤクシマススキ、イ、コメススキ、イボミズゴケの植被率が比較的高かった。沢部の左岸側である区画a8～a10は、平成28年度にはヤクシマゴケが衰退または消失し、ヤクシマダケの植被率が高くなった。特に区画a10では、陸地化が進行し、ヤクシマゴケやヒナボウフウの他、モウセンゴケ等のその他の構成種が消失した。

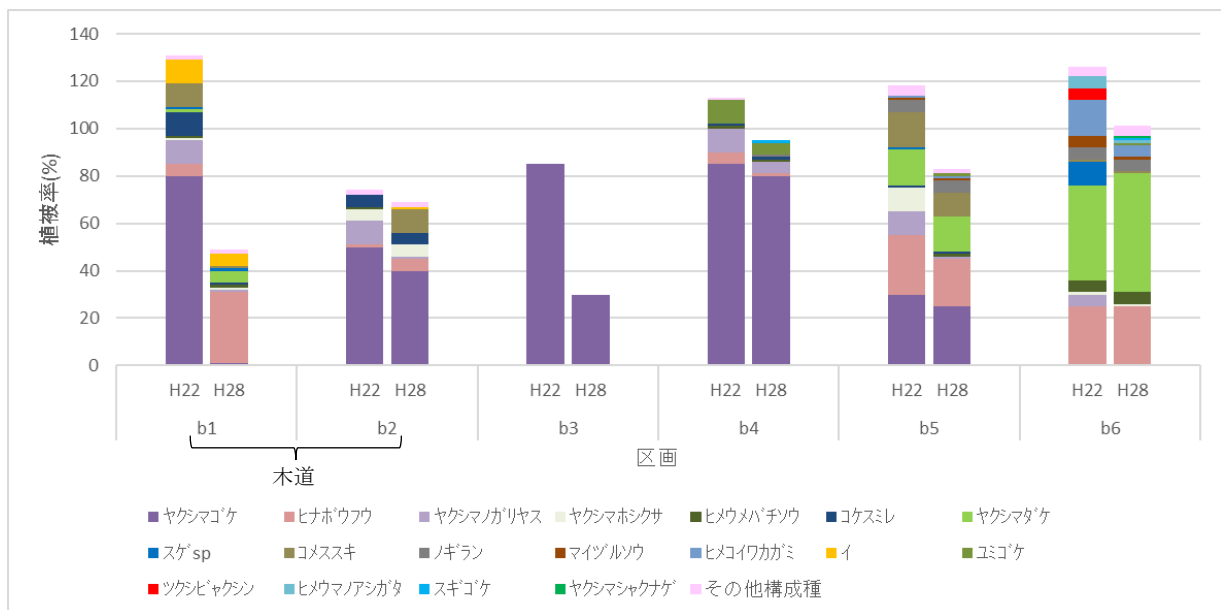
●A2-2b

平成28年度は、区画b1、b2における風化砂礫土が堆積し、ヤクシマゴケが衰退してヒナボウフウ、コメススキ、ヤクシマダケ等に遷移した。また、沢部の代表的な植生が見られる区画b3～b5でもヤクシマゴケが衰退し、水面（水流部）の増加等で植生被度が減少した。

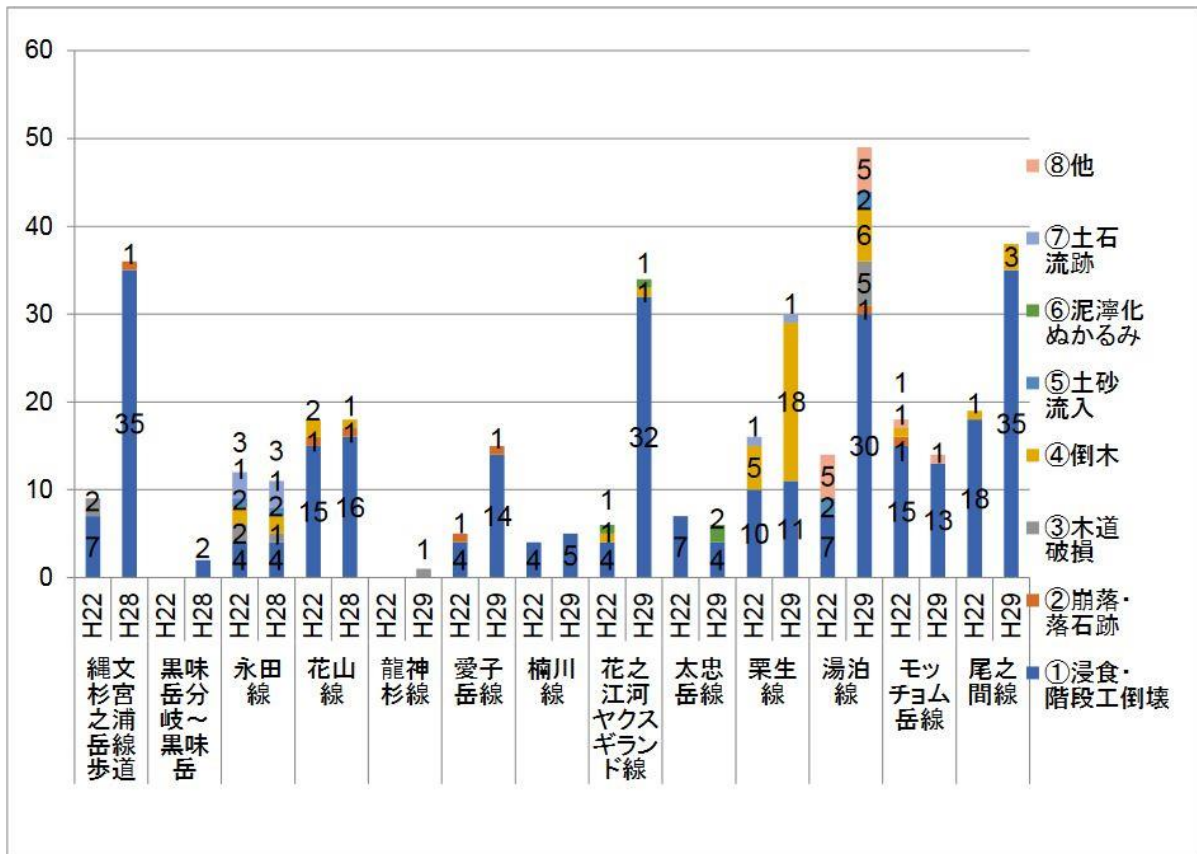
図 10 登山道の荒廃箇所数の推移(平成 22・28・29 年度)

- ・平成 22 年度、平成 28・29 年度に調査が実施され、13 の登山道のうち、7 つの登山道で荒廃箇所が増加した。荒廃箇所の最も多いところは、「湯泊線」49 箇所、次いで「尾之間線」38 箇所、「縄文杉宮之浦岳線歩道」36 箇所という結果となった。
- ・平成 22 年度と平成 28・29 年度を比較して高い増加率となった路線は「花之江河ヤクスギランド線」5.7 倍、「縄文杉宮之浦岳線歩道」4.0 倍、「湯泊線」3.5 倍であった。そのうち、浸食及び階段工倒壊の割合が増加分の多くを占めている。
- ・雨水による浸食や、凍結と融解の繰り返しといった共通の原因は考えられるものの、湯泊線は利用者がほとんどいない登山道、縄文杉宮之浦岳線歩道は利用者が最も多い登山道であることを踏まえると、両歩道の荒廃状況の変化には、一般的な登山利用以外の要因の影響も考えられる。

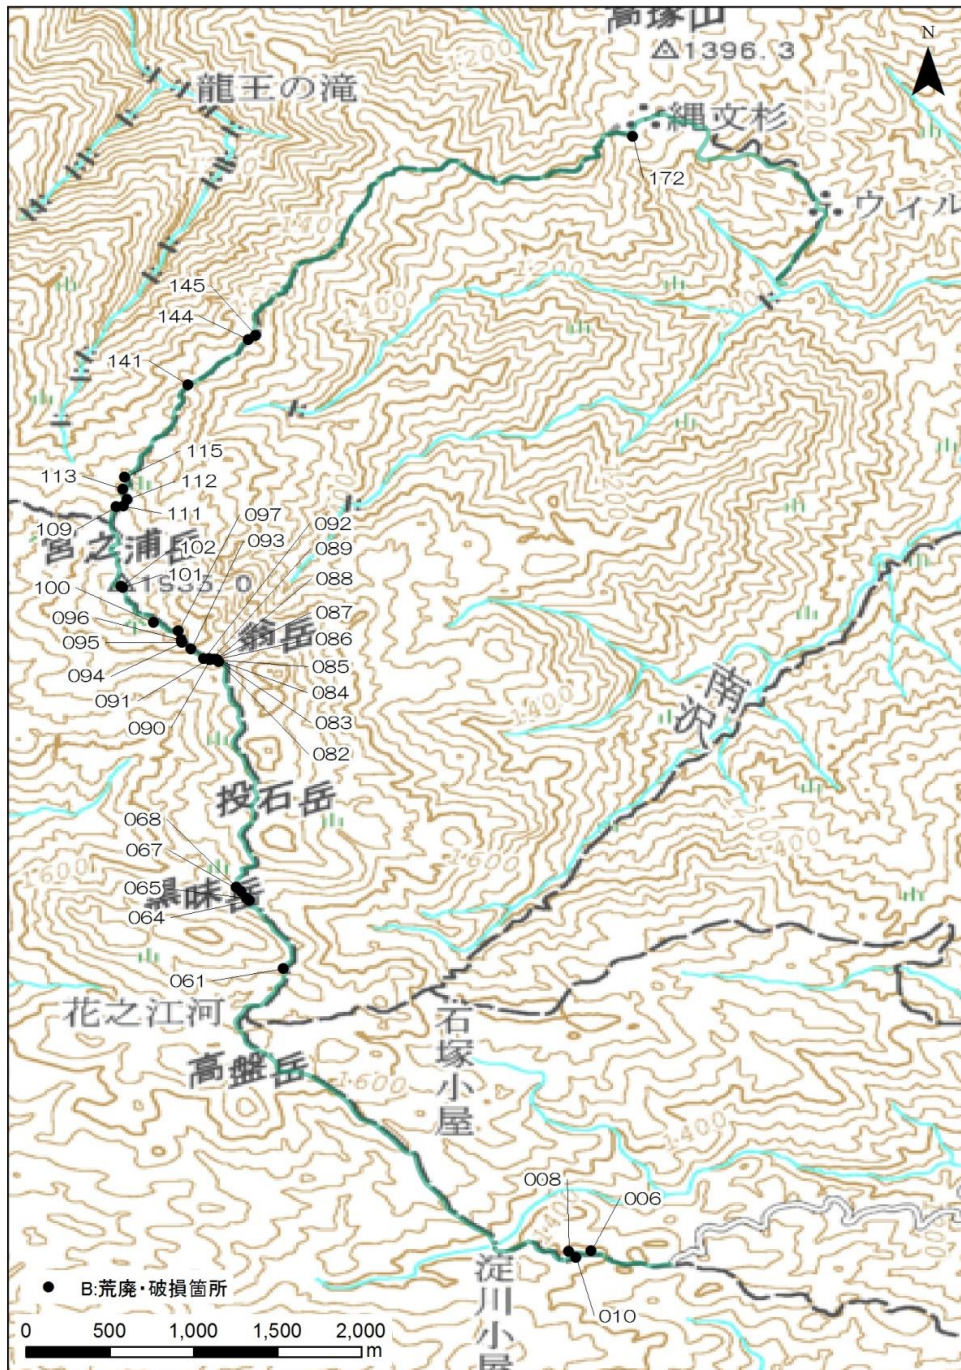
図 11 縄文杉宮之浦岳線歩道の荒廃調査箇所(36 箇所、平成 28 年度)

翁岳付近から栗生岳にかけて、平成 22 年度は荒廃箇所を 2 箇所確認していたが、平成 28 年度には更に 15 箇所確認している。登山道の法面部分の落下が懸念される程度まで大きく浸食拡大している箇所を以下に図と写真で示す。

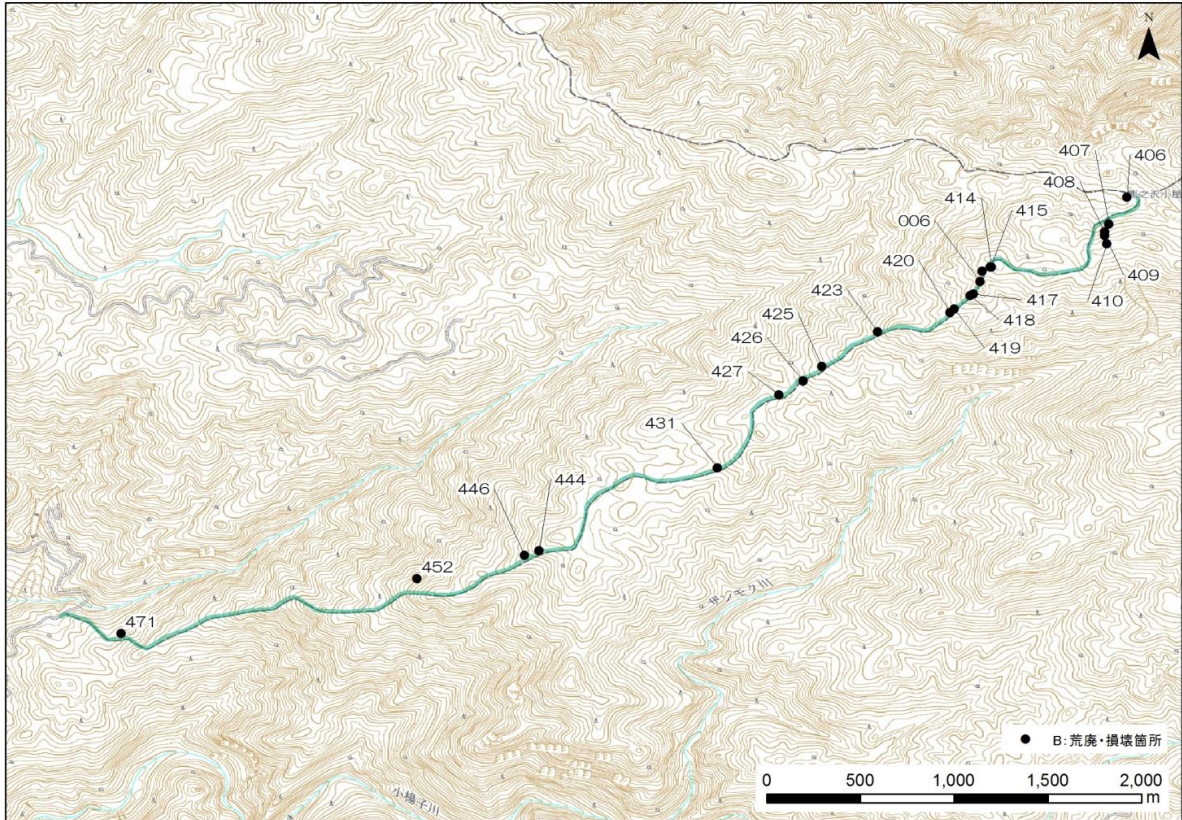
図 12 花山線の荒廃調査箇所(18箇所、平成 28 年度)

利用者が少なく、木道等の整備はされていないがピンクテープを追いながら登山道を進む事ができる状況であった。荒廃の種類や箇所数にほとんど変化はなく、荒廃の進行もほとんど認められなかったが、侵食により根の浮き上がり大きく踏圧の影響により根の露出部分に損傷が認められる箇所も一部あった。以下に図と写真で示す。

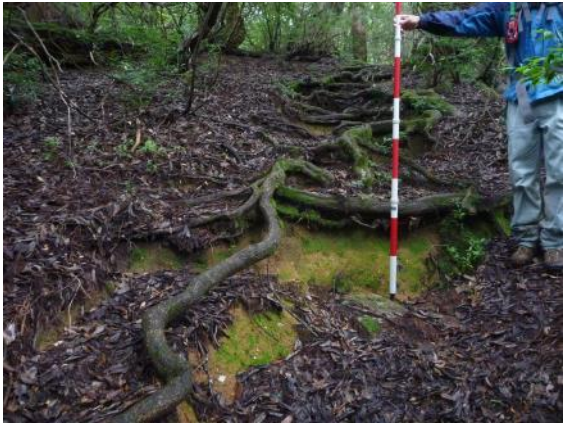
場所 GPS427. 花山登山口～鹿之沢小屋	調査年 平成 28 年
緯度 30.3307° 経度 130.46671° 標高 1340.2m	荒廃・老朽化箇所 <sup>の延長</sup> 20m×高さ 0.6m
事業執行者（主な管理主体）不在、登山道整備者	地元
位置図	状況写真

<p><b>状 況</b></p> <p>流水による土砂浸食が 20m 程度みられる。根の露出はさほど進んでないが、踏圧により根の損傷が懸念される。水たたき部は落葉で覆われており、安定化している。</p>
