登山道の荒廃に関する最近の調査結果

資料3-1-3

登山道的主要な荒廃箇所の事例(1/4)

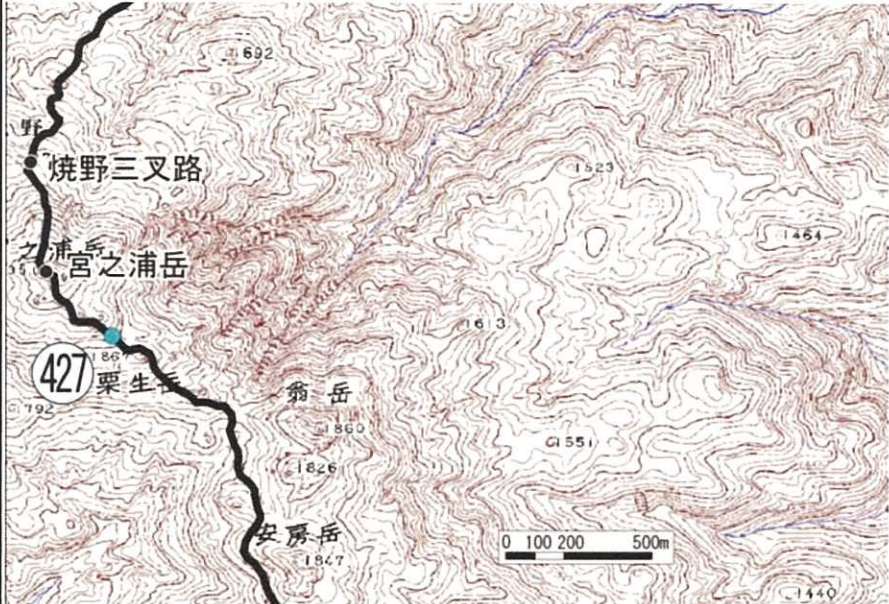
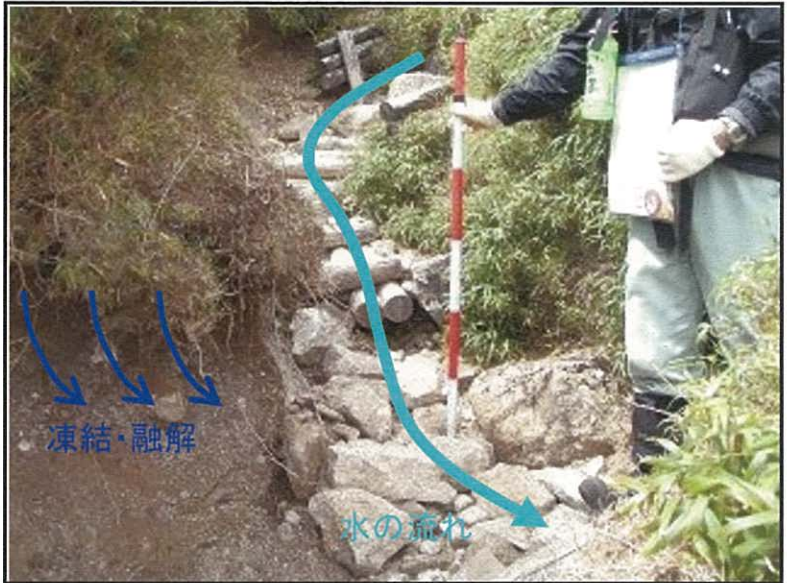
路線名 8-4. 宮之浦縄文杉線 (淀川口～宮之浦岳)	調査年月日 平成22年9月29日
緯度 30.3341° 経度 130.5060° 標高 1850.0m	荒廃・老朽化箇所の延長 7m
事業執行者 (主な管理主体) 環境省	
位置図 (GPS No. 427)	状況写真 (写真 No. 34)

水流による浸食及び木製土留の倒壊が7mに渡って見られ、歩道側方からは凍結・融解によるものと思われる浸食も見られる。所々で歩行の妨げになるとともに、歩道周辺に生育するヤクシマダケへの影響が懸念される。周辺には石材として利用できる石等が存在する。
