原位置封じ込めの土壌汚染対策事例

# 事例1：供用中の建物直下への汚染土壌の原位置封じ込め

## 事例2：ソイルセメント遮水壁による原位置封じ込め

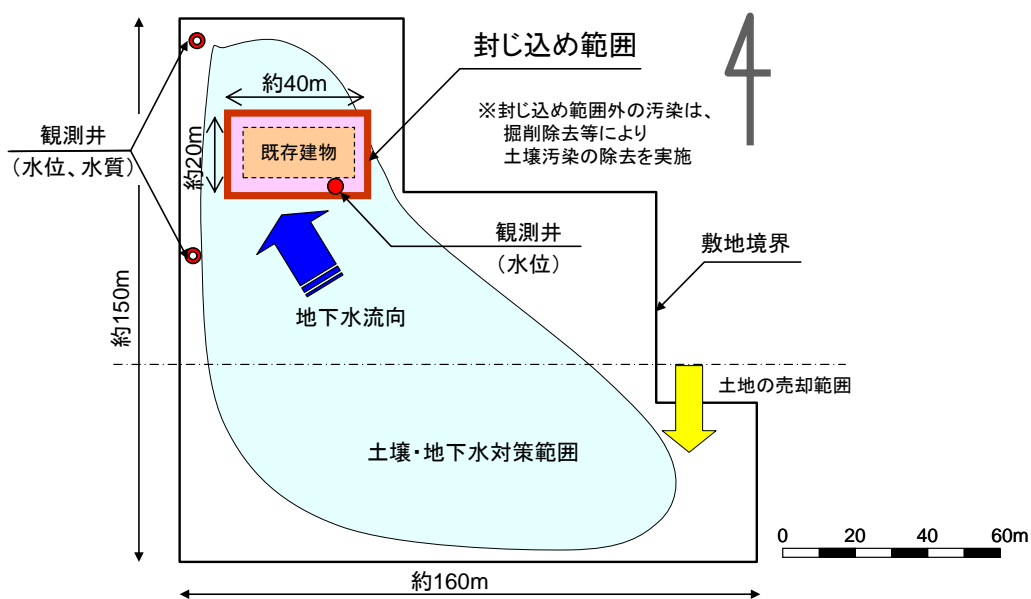
図 1-1 現地状況平面図

事業所の種類	電気部品製造業	調査の契機	土地の売却に伴う自主調査
使用廃止された有害物質使用特定施設	該当なし	敷地内地下水汚染	あり
敷地面積	約16,000m <sup>2</sup>	周辺の地下水汚染	なし
汚染面積	約800m <sup>2</sup> (封じ込め範囲)	敷地内への人の立ち入り	できない
汚染深度	GL±0～3m	地下水の飲用利用	なし
基準を超過した特定有害物質等の種類		基準項目等	濃度
ふっ素	土壌溶出量	基準の約7倍	
	地下水	基準の約4倍	
ほう素	土壌溶出量	基準適合	
	地下水	基準の約15倍

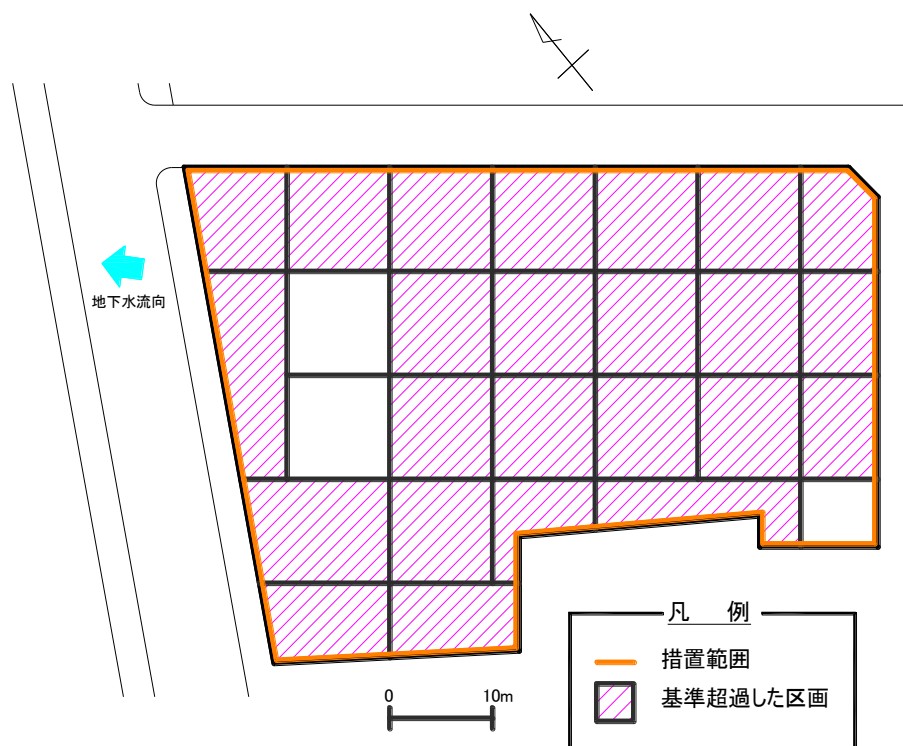
図2-1 汚染範囲および措置範囲状況

事業所の種類	化学製品製造業	調査の契機	自社倉庫建替えに伴う自主調査
使用廃止された有害物質使用特定施設	該当なし	敷地内地下水汚染	あり
敷地面積	約2,600m <sup>2</sup>	周辺の地下水汚染	不明
汚染面積	約2,320m <sup>2</sup>	敷地内への人の立ち入り	できない
汚染深度	5m	地下水の飲用利用	なし
基準を超過した特定有害物質等の種類	基準項目等	(最大)濃度	
カドミウム	土壌溶出量	基準の200倍	
	土壌含有量	基準の7.3倍	
	地下水	基準の10倍	
六価クロム	土壌溶出量	基準の178倍	
	地下水	基準の8倍	
セレン	土壌溶出量	基準の3.9倍	
	地下水	基準の5.7倍	
鉛	土壌溶出量	基準の140倍	
	土壌含有量	基準の66.7倍	
砒素	土壌溶出量	基準の150倍	
	土壌含有量	基準の1.7倍	
	地下水	基準の1.8倍	
ふっ素	土壌溶出量	基準の15倍	
	地下水	基準の8.1倍
