【事例－23】

発生源 : ハンマー式粉砕機
苦情内容 : 建具の揺れ・がたつき、不快感、圧迫感、振動
対策方法 : ハンマー式粉砕機の回転軸およびハンマーの交換

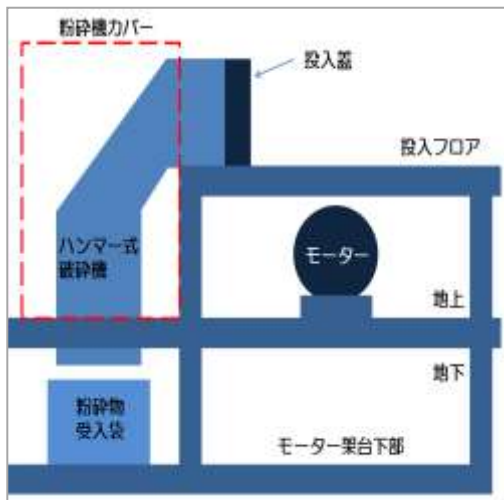
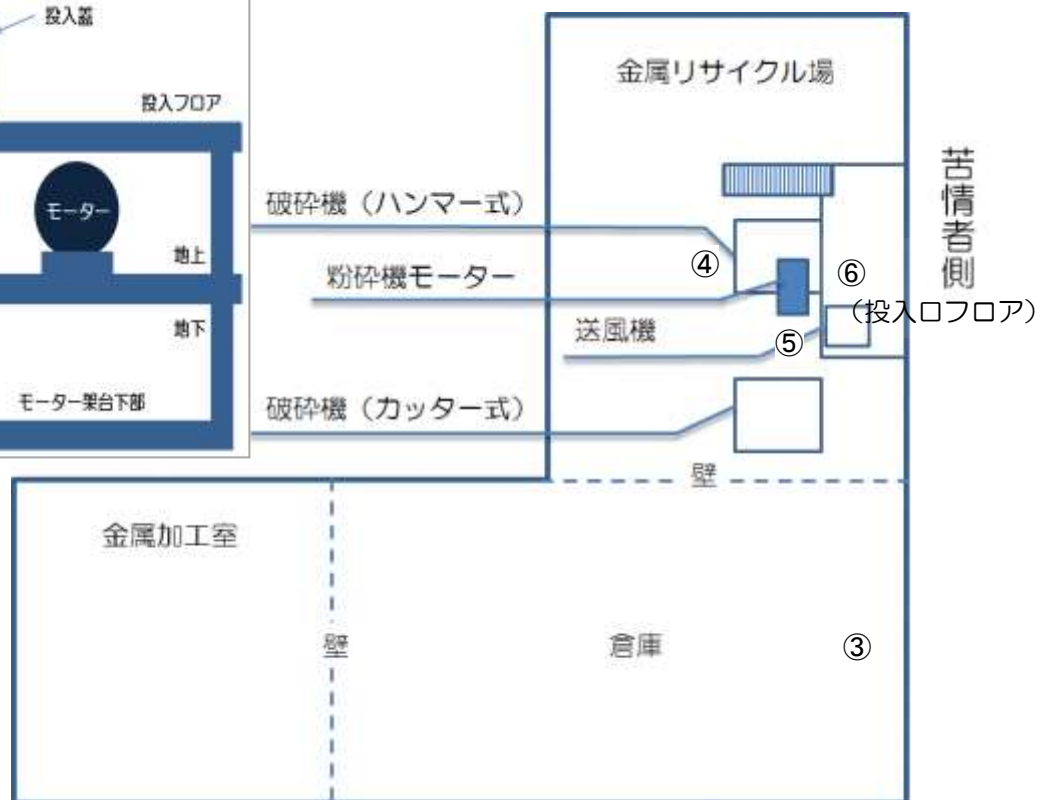
図 3-23-1 発生源側と苦情者宅の位置関係

- ・事業場の近くに苦情者宅および苦情者所有のマンションがある。
- ・発生源側の主な施設の配置、および苦情者宅との位置関係は図 3-23-1 に示すとおり。

- ・ハンマー式粉砕機 1 台（図 3-23-1 参照）。
- ・モーターを稼働させ投入した廃材を回転するハンマーにより粉砕する作業を平日午前 9 時から午後 5 時までの間に連続的に行っている。
- ・粉砕機カバーは防音対策として設置しているが、防振対策は行っていない。
- ・粉砕機投入口は屋内にある。

※測定位置：①苦情者宅玄関 ②苦情者所有マンション室内 ③粉砕機横倉庫内 ④粉砕機前 ⑤粉砕機モーター前 ⑥粉砕機投入口前

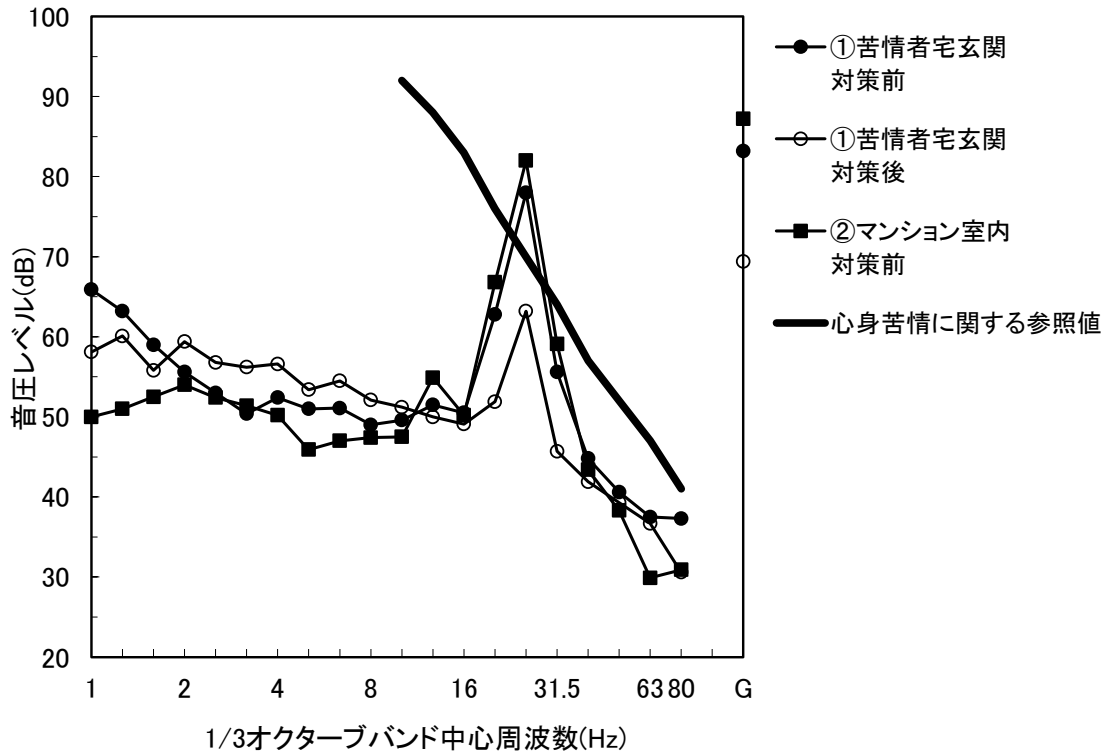
図 3-23-2 対策前・対策後の苦情者宅における低周波音の測定結果

- ・振動苦情として受付け、発生源と疑われる事業所を訪問し、振動源が無いことを確認した。苦情者宅で振動を測定した結果は規制値未満であった。
- ・後日、苦情者宅内および苦情者が所有するマンション室内で低周波音を測定したところ、25 Hz の周波数帯が卓越しており、この帯域の音圧レベルは各々、苦情者宅玄関は 78 dB、苦情者が所有するマンション室内は 82 dB で、心身苦情の参照値を超過していた（図 3-23-2 参照）。
- ・G 特性音圧レベルは、苦情者宅玄関は 83 dB、苦情者が所有するマンション室内は 87 dB であった。
- ・苦情者宅周辺および発生源周辺で低周波音源を調査することとした。

- 参照値との比較
 - ・苦情者宅内および苦情者が所有するマンションでは、25 Hz で、心身に係る苦情の参照値を超過していた。
- 結果の判定
 - ・稼働時の卓越周波数が、苦情者側と発生源側で対応していることおよびハンマー式粉砕機以外に 25 Hz の周波数帯が卓越している機械が無いことから、発生源が特定された。

- ・25 Hz の周波数帯の音圧レベルの低減が確認できた（図 3-23-4 参照）。
- ・対策後の苦情者宅内での測定を行ったところ、25 Hz の周波数帯の音圧レベルの低減を確認し、心身に係る苦情に関する参照値を下回っていた（図 3-23-2 参照）。
- ・苦情者宅および屋外で唸るような音を感じるものの、物が揺れる現象は無くなった。
- ・苦情者が現状に満足を示したため、対応を終了した。

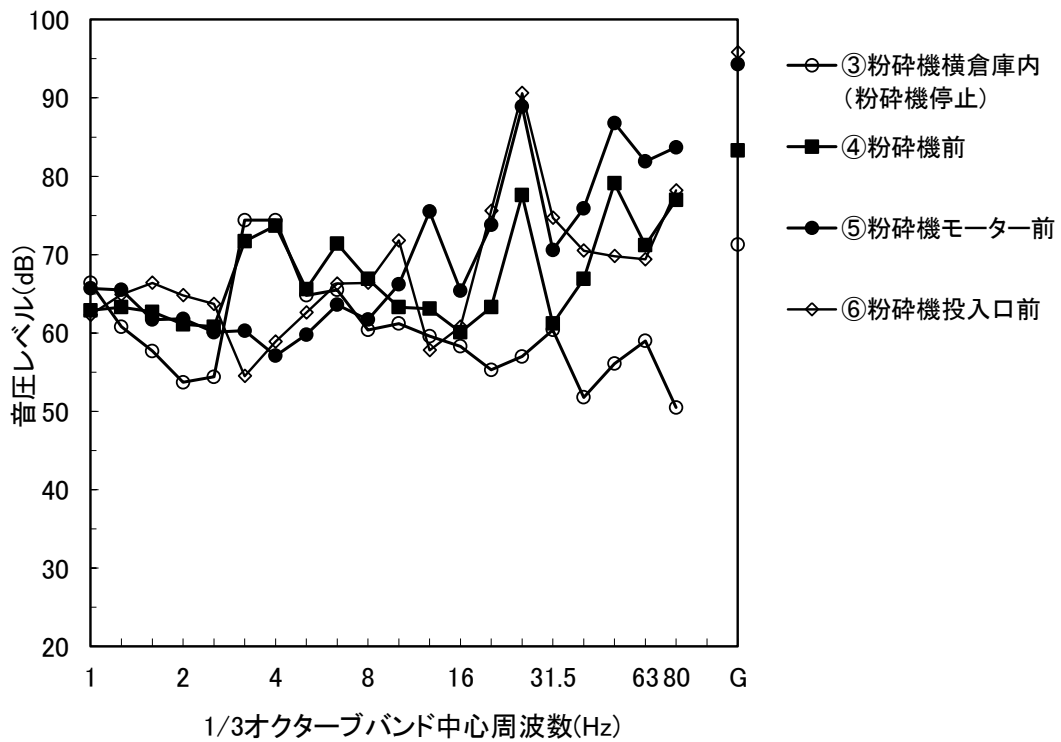
図 3-23-3 発生源付近および発生源施設内の低周波音の測定結果

- ・発生源近傍および発生源側施設内の測定結果は図 3-23-3 に示すとおり。
- ・ハンマー式粉砕機の稼働時（廃材の投入時ではなく、機械を起動した時）に、25 Hz の周波数帯が卓越していることを確認した。
- ・粉砕機付近での測定結果は、25 Hz の周波数帯が卓越しており、粉砕機モーター前では、粉砕機前よりもより突出していることを確認した。
- ・他の機械から 25 Hz の周波数帯の低周波音が発生していないか

を調査したが、ハンマー式粉砕機以外に 25 Hz の周波数帯が卓越しているものは無いことを確認した。

※④、⑤、⑥の測定時は、粉砕機以外の周辺機器は停止させた。

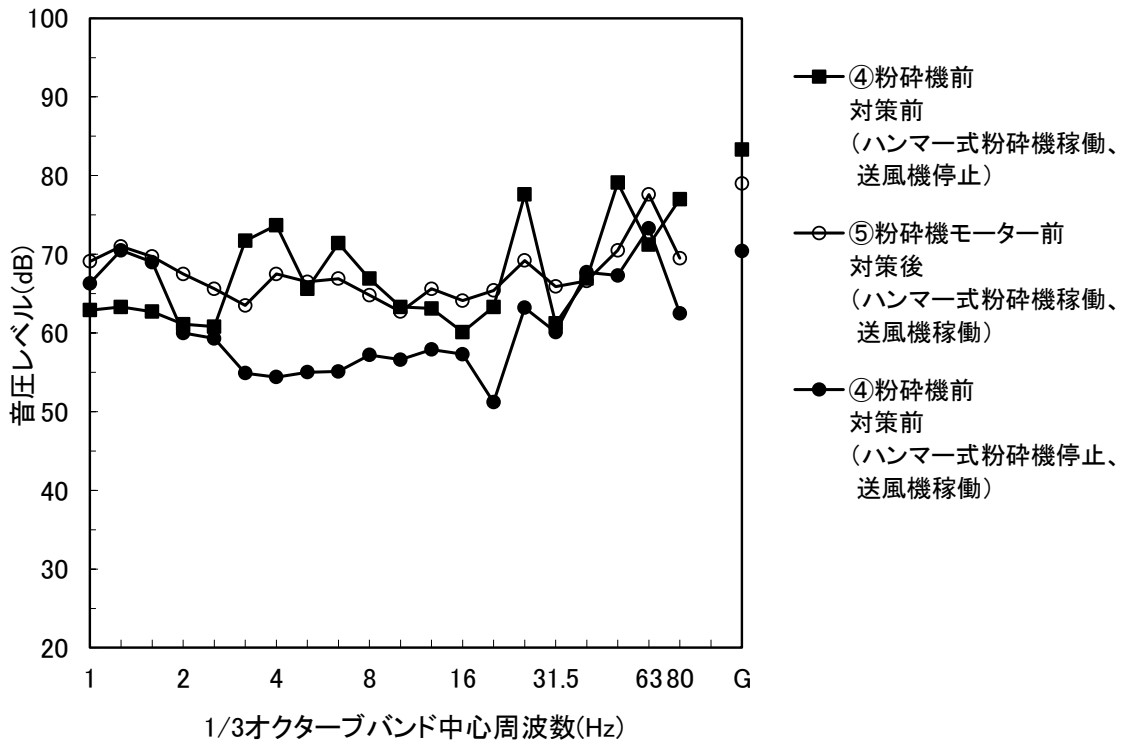
図 3-23-4 発生源付近における対策前・対策後の低周波音の測定結果

- ・粉砕機メーカーのメンテナンスの結果、粉砕機のモーターに異常は無く、モーターが設置されている架台のボルトのゆるみが判明したことから、ボルトを締め直した後に低周波音測定を行ったが、依然として 25 Hz の周波数帯が卓越しており、粉砕機投入口付近が最も大きいことを確認した。
- ・ハンマー式粉砕機と集塵用送風機を片方ずつ停止し測定を行った結果、ハンマー式粉砕機が発生源であることが判明した（図 3-23-4 参照）。

※④粉砕機前対策前（ハンマー式粉砕機稼働、送風機停止）は、図 3-23-3 の④粉砕機前と同じデータ

- ・ハンマー式粉碎機の回転軸が摩耗していたため、回転軸とあわせてハンマーも交換した。
- ・なお、架台および本体のボルトの締め直し、本体への制振塗料の塗布、回転軸のグリスアップ、本体への制振ゴムおよび制振機能金属の取り付け、敷地境界への防音シートの設置を行ったが、いずれも改善には至らなかった。
