付録Ⅱ

石綿含有建材の取り残しの例

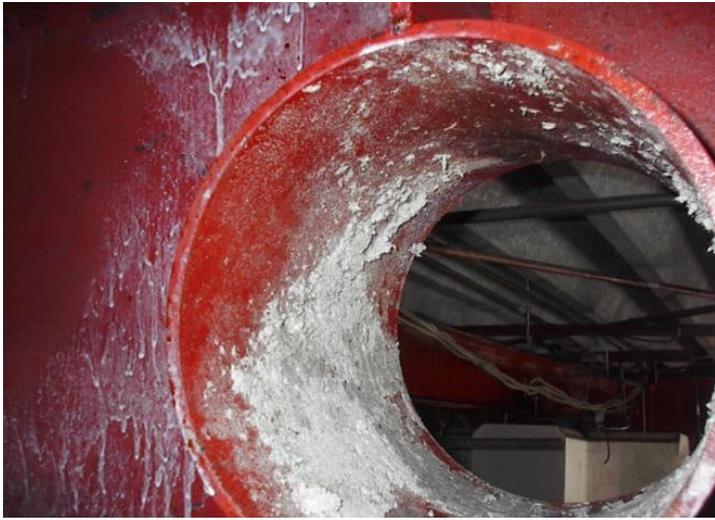
鉄骨梁の空洞ダクト貫通口でダクト取り外し時取り残しが確認された。

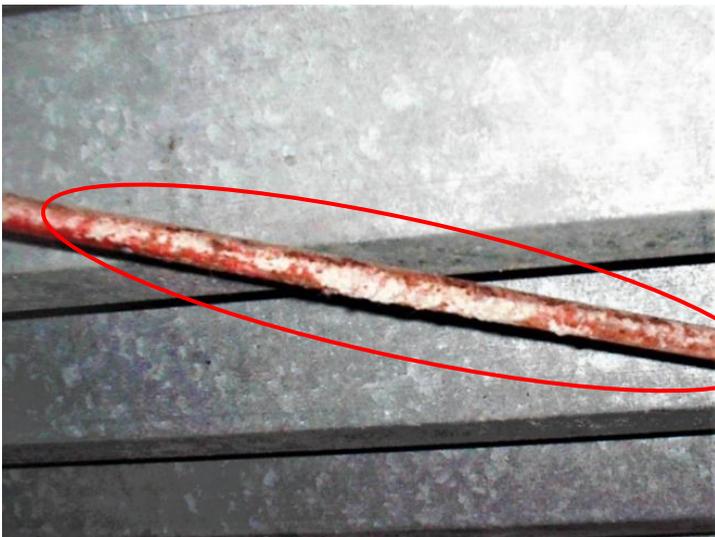
鉄筋プレスに取り残された吹付け石綿

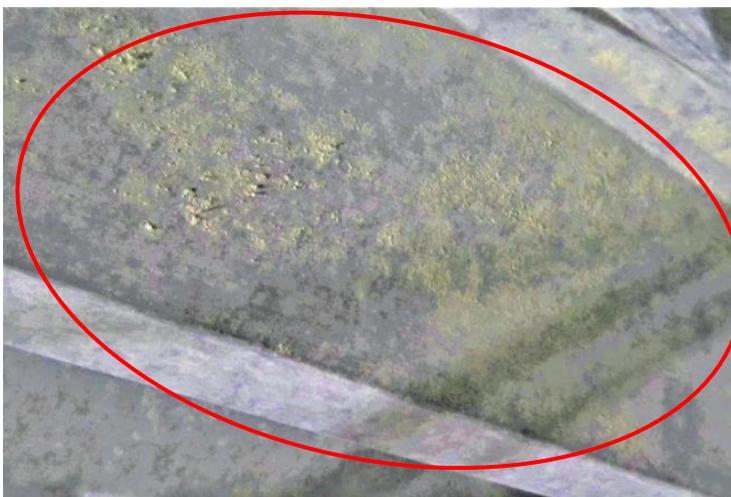
屋根折板部に発見された取り残しの石綿含有吹付け材

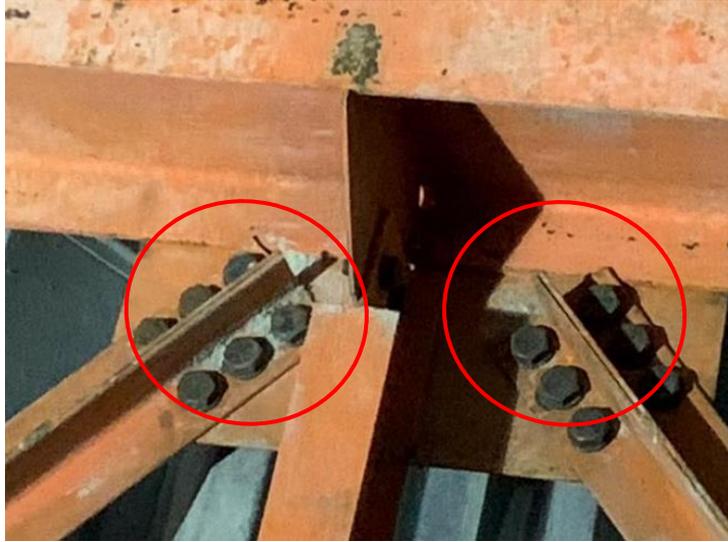
鉄骨梁ボルト部に確認された吹付石綿の取り残し

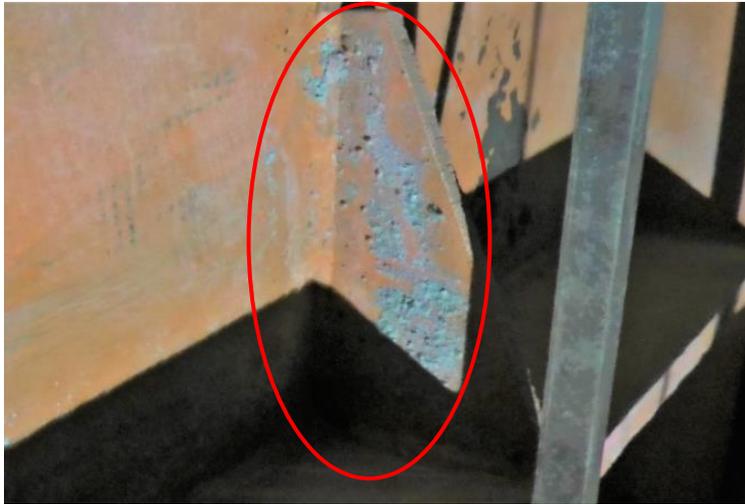
鉄骨梁側面の取り残し

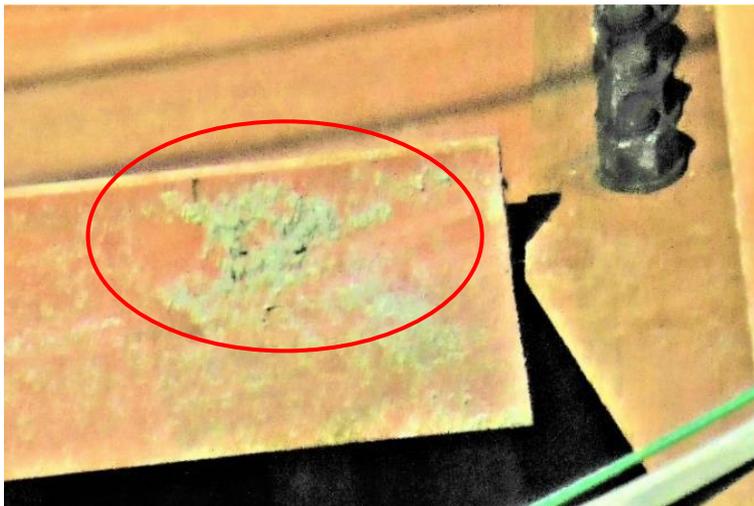
鉄骨梁下の取り残し

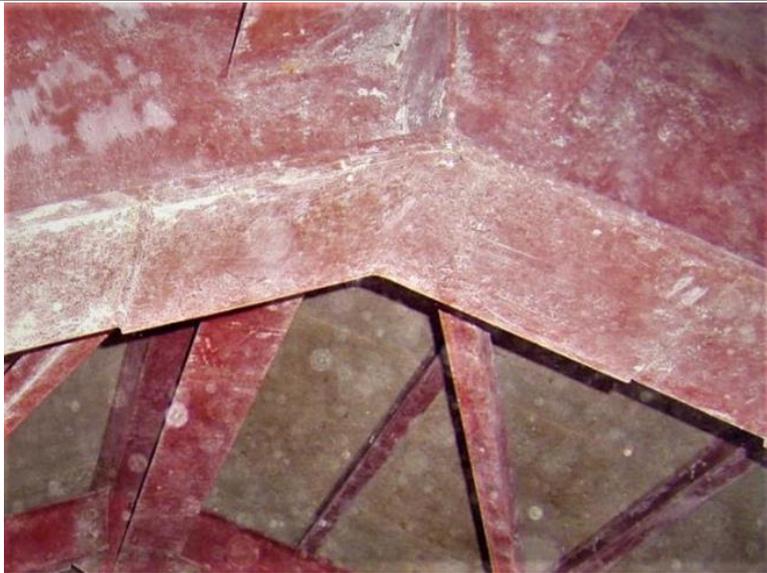
梁面全体の取り残しや清掃不備

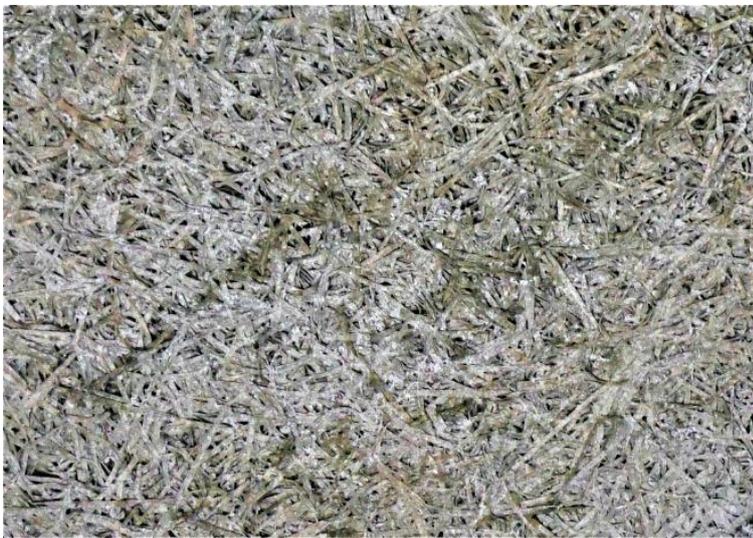
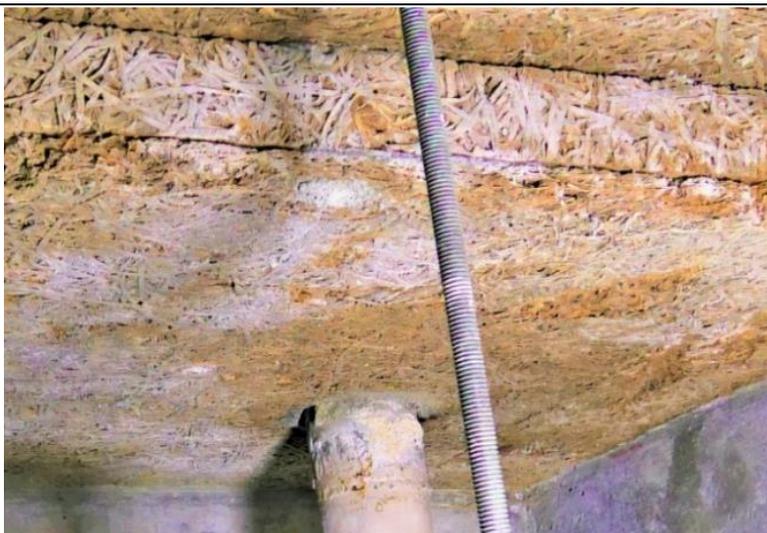
梁の木毛セメント板に食い込んだ石綿含有吹付けロックウールが残存。  
(木毛セメント板の隙間に吹付け材が食い込み残在しているので、木毛板全ての除去を行うことが望ましい。)

同上

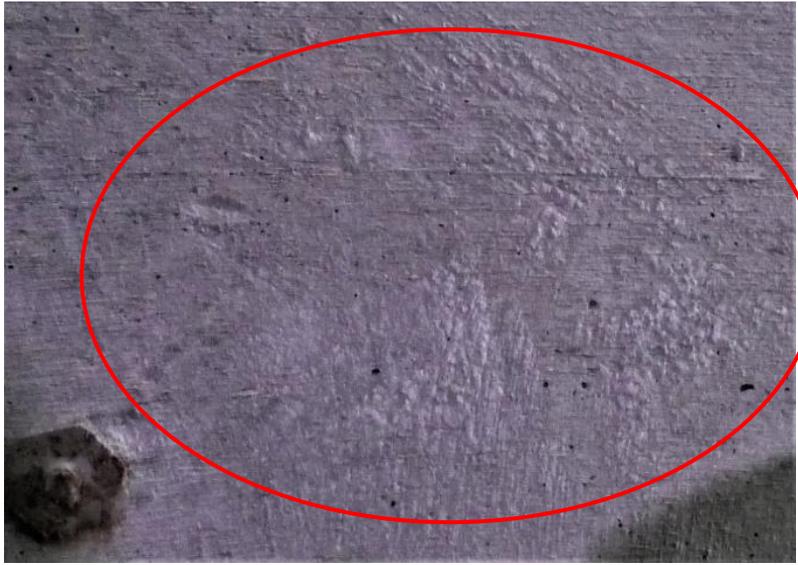
<p>コンクリート壁面の石綿含有ロックウールの取り残し</p>

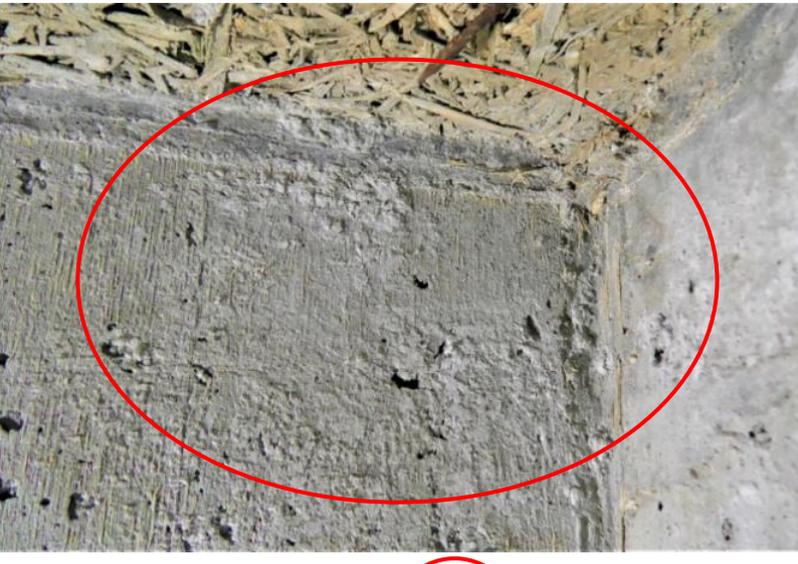
<p>コンクリート壁と天井との入隅位置の取り残し</p>

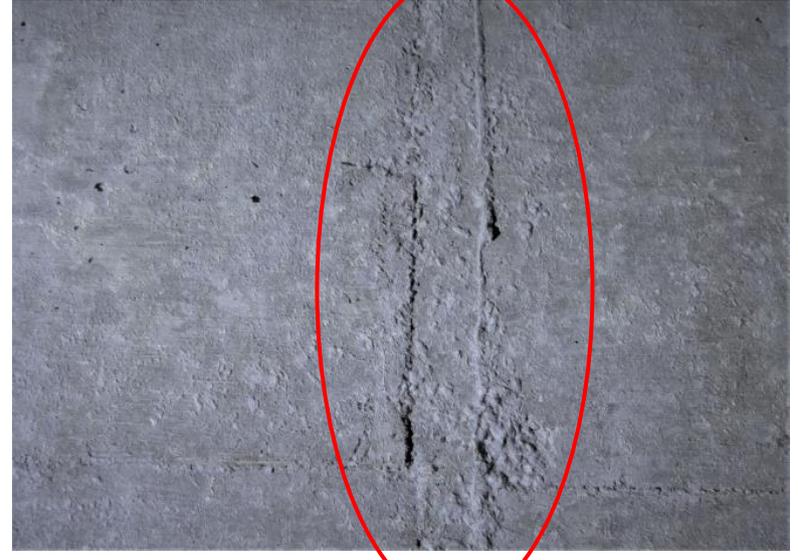
<p>合板型枠の段差部をブラッシングしていないため、取り残しが生じた</p>

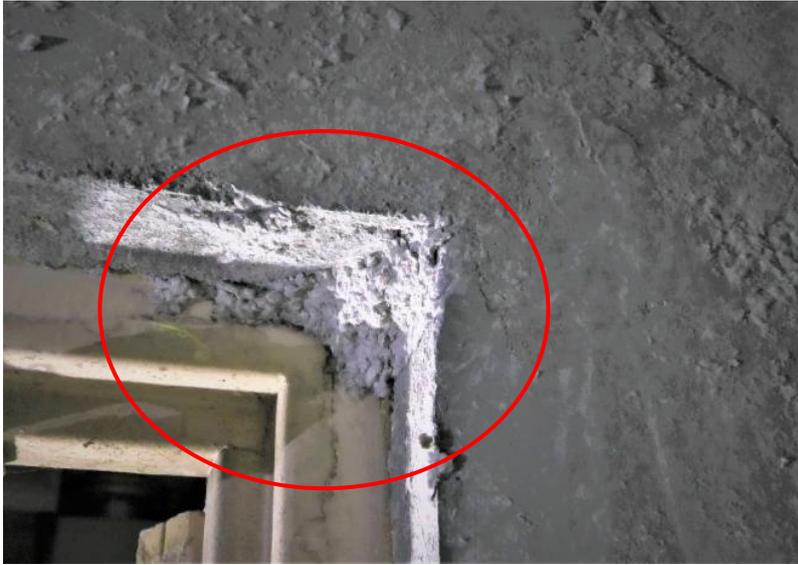
ドアの入隅部分の取り残し

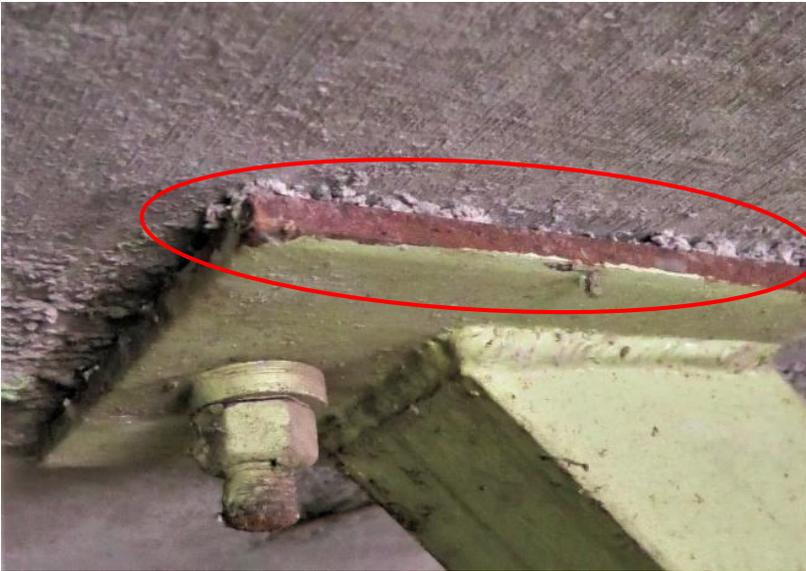
コンクリートスラブ面、機器固定部の取り残し

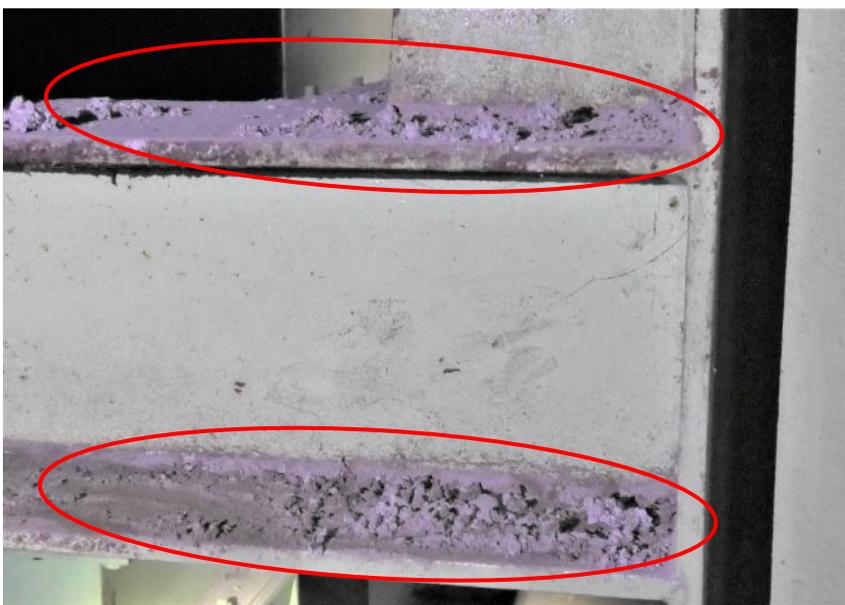
鉄骨梁部の取り残し

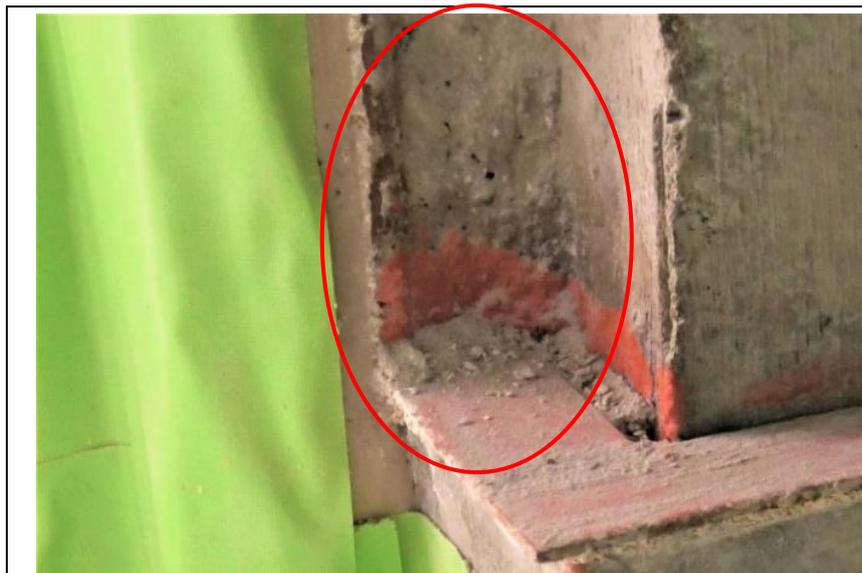
腰壁入隅部の清掃不良

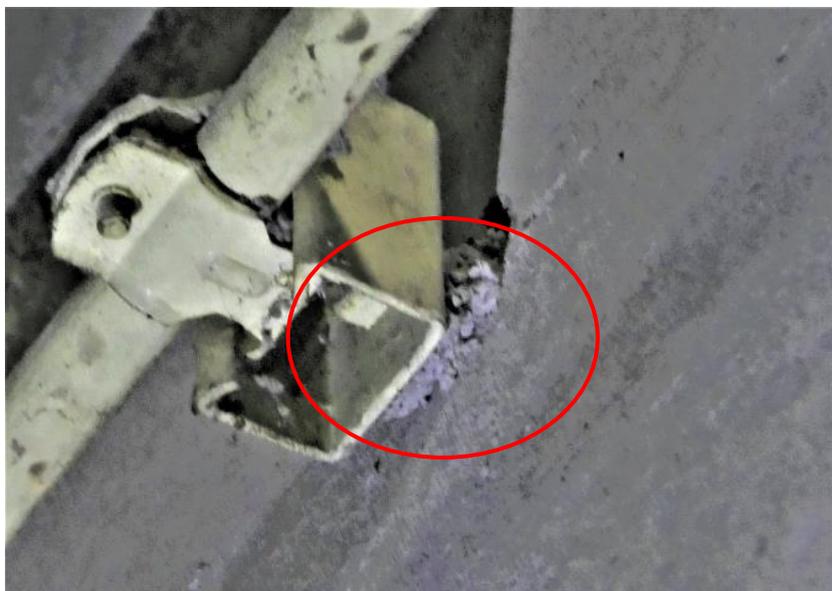
電線管ダクター部の清掃不良

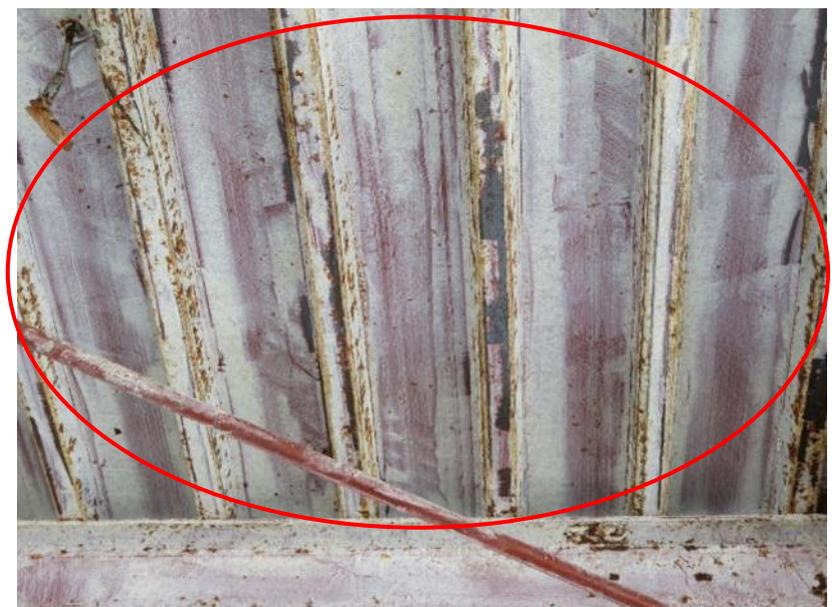
鉄骨デッキプレート部の  
石綿含有吹付けひる石の  
取り残し(剥離剤併用手工  
具ケレン工法)

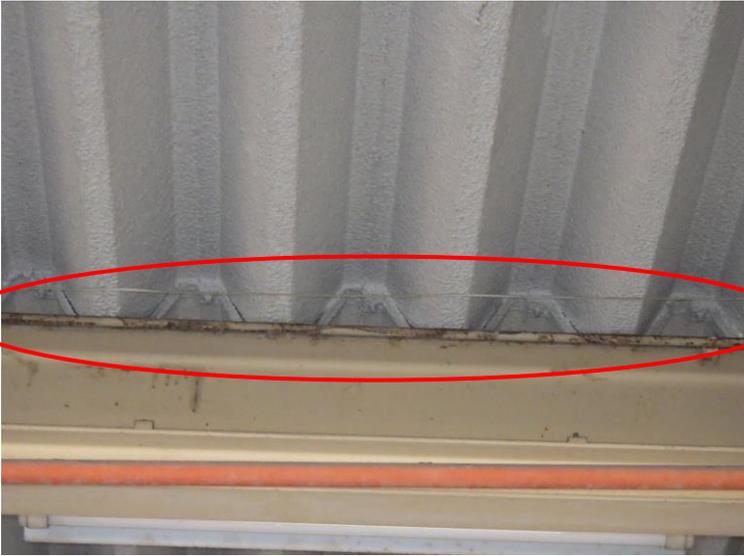
<p>タイトフレーム部に取り残しの石綿含有吹付け材が残存(折板には石綿含有吹付け材を除去後、石綿非含有の断熱材を吹付け)</p>

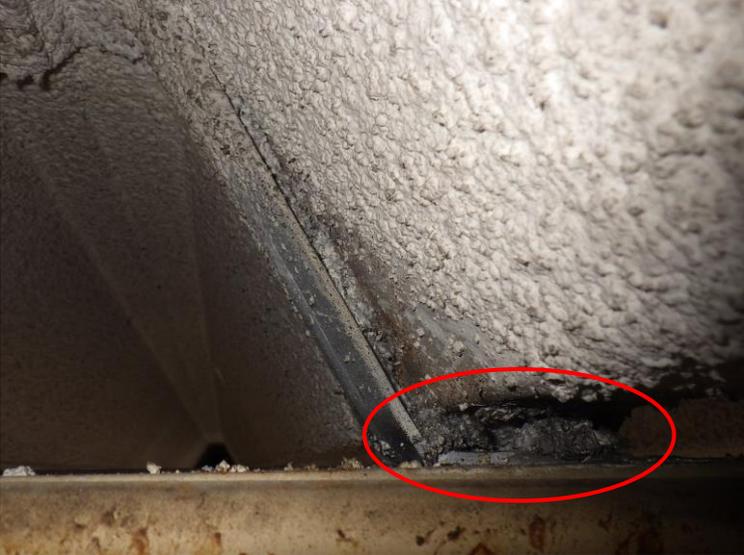
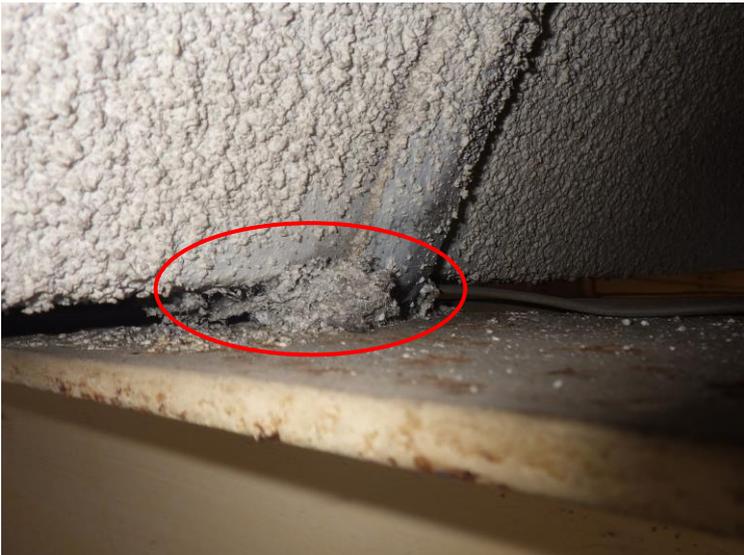
<p>タイトフレーム部の石綿含有吹付け材取り残し</p>

<p>同上</p>

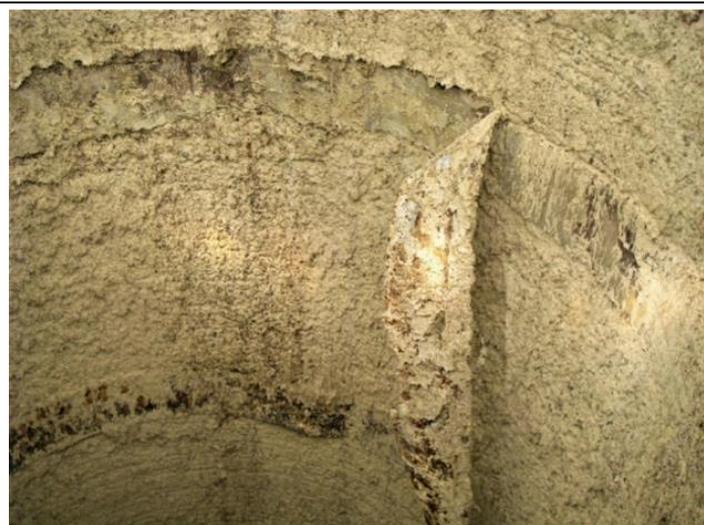
### カポスタック

水量や圧力等が不足なために煙突頂部以外は除去されていなかったケース。完了検査時に煙突内へ蒸気が充満して目視確認が不完全であった事例。

(高圧噴射水は壁面等に衝突した瞬間、衝突エネルギーが熱エネルギーに移行する為温水へ至る。そのため除去後煙突内には蒸気が立ち込め目視並びにビデオカメラで完了検査を実施する際は高い負圧の集じん排気装置にて換気をしないと目視確認も撮影もできない)

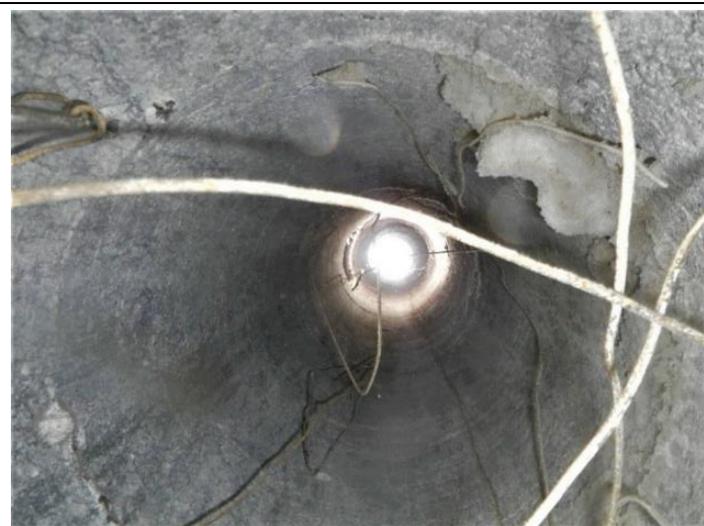
### カポスタック

煙突内面全体に除去された石綿飛沫が付着し、段差部へは大量に石綿塊が確認される。(高圧水圧は 200M Paではあるものの水量が不足のために十分な除去と洗浄が出来ていない。)

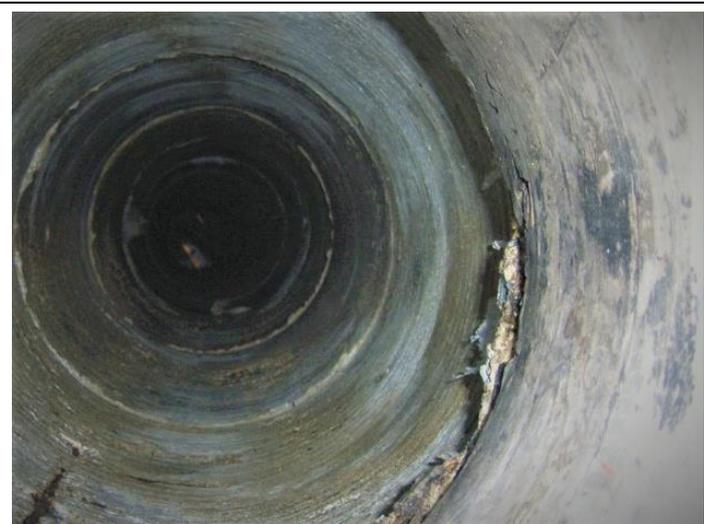
### カポスタック

煙突断熱材の接合段差部(写真中央右)へカポスタック断熱材が食い込み残存している。

コンクリート打設時カポスタック破片が浮き上がりコンクリートへ食い込みしていた。

(取り残しをビデオカメラで確認後、再度遠隔高圧水洗工法により除去)

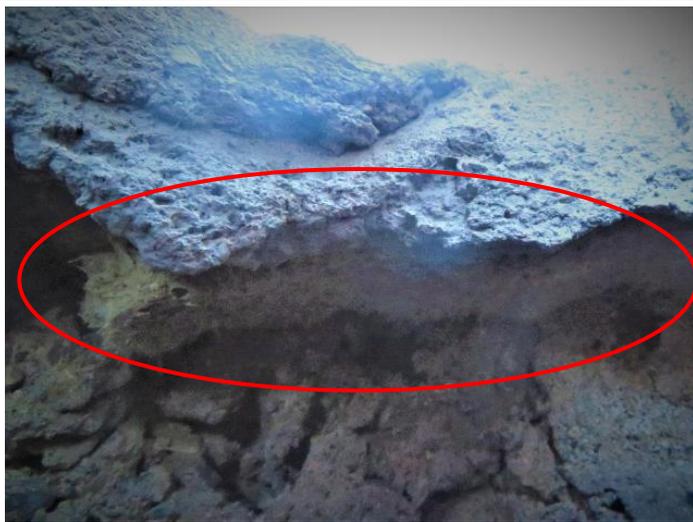
### カポスタック

煙突頂部の断熱材端部押さえ目的で耐酸モルタルが施工されている。ハンマー等で破碎出来るので除去も確認も可能だが、カポスタック断熱材の食い込み残存がある。

(煙突頂部なのでのぞくか鏡等を使用し目視確認は容易。)

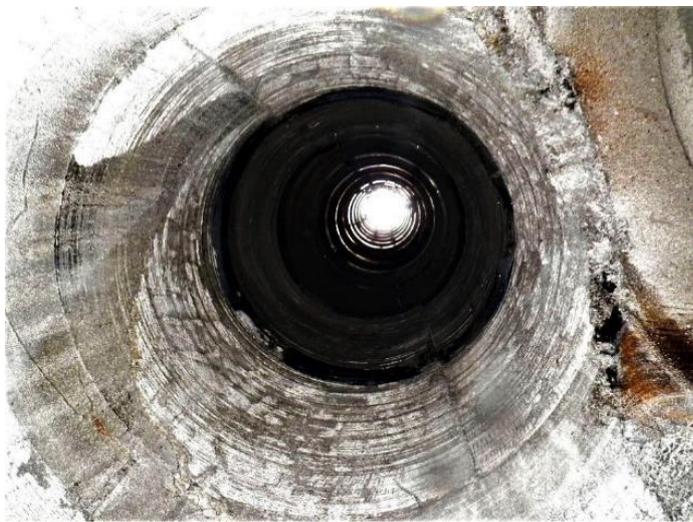
### ハイスタック

水量が不足と除去速度が早いために破壊力が限定され、円形筋状に白く取り残しが確認されている。

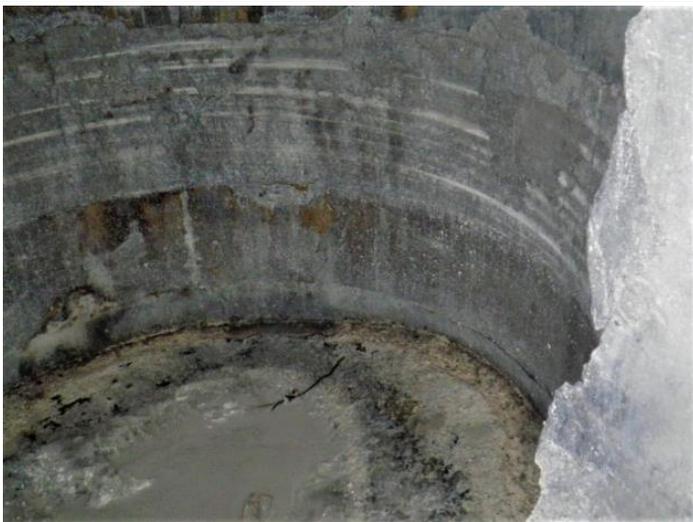
### ハイスタック

円形筋状に白くハイスタック断熱材の取り残しと、煙突底部には汚染水が残っている。

また、底部コンクリートの外周部に断熱材が食い込み残存していることがある。

更に煙突底部中央部に雨等の侵入水排水ドレンがある場合もあり、除去時には密栓すること。ドレン排水口の土壌が汚染されていることもあり得る。

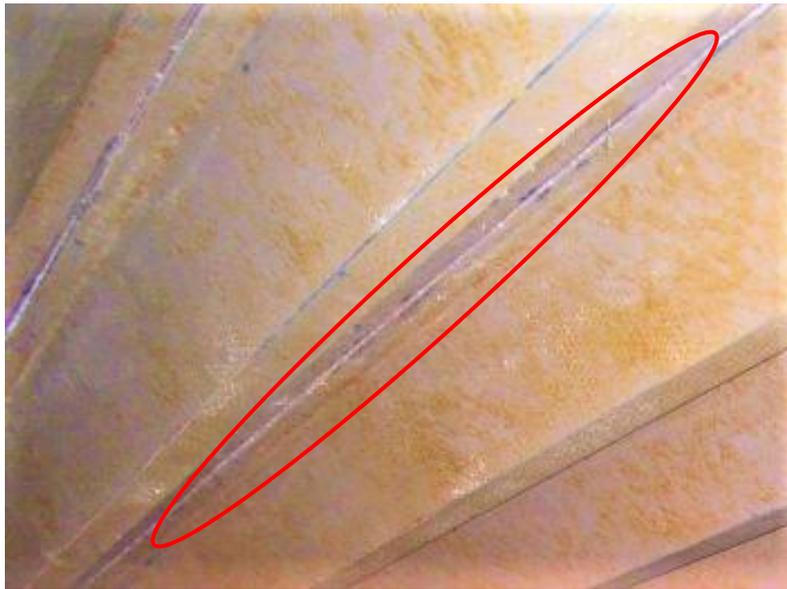
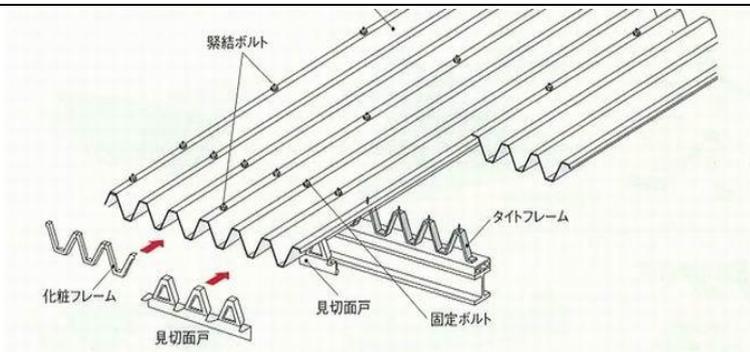
**折板断熱材建材(フェルト)**  
 折板と折版の重ね折込み部分にシート状の石綿フェルト断熱材が圧縮されて残存している。かすかに白い繊維が確認出来る。

折板の重ね折込み部

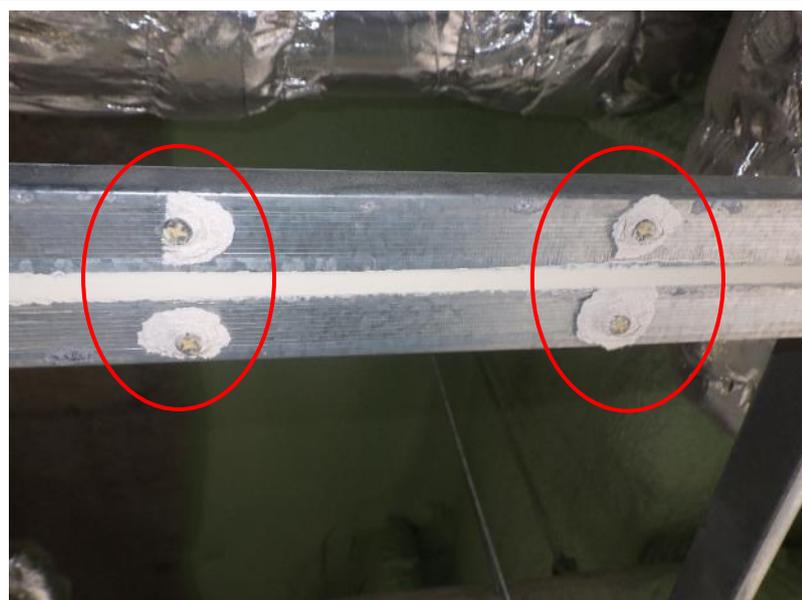
けい酸カルシウム板第1種  
天井面の軽鉄下地のビス部に、  
ケイ酸カルシウム板第1種  
のかけらが取り残されている

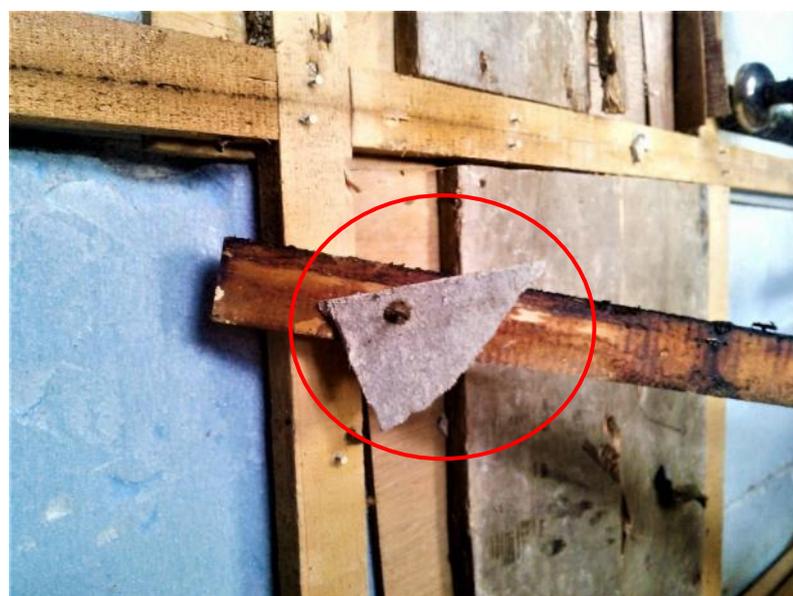
スレート板  
木造住宅の木下地のくぎ部分  
に取り残されたスレート板

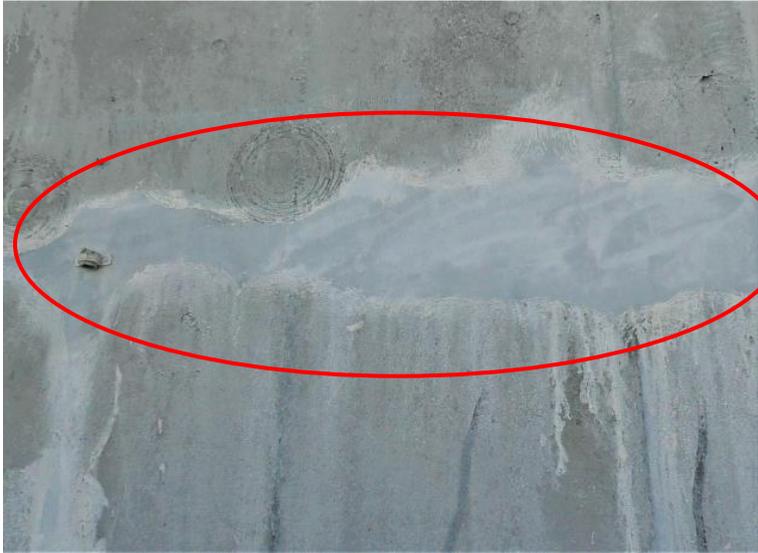
下地調整塗材(外壁コンクリート面超高压水洗工法)  
ハンド式バキューム研磨機による下地調整材の取り残し  
(中央位置)

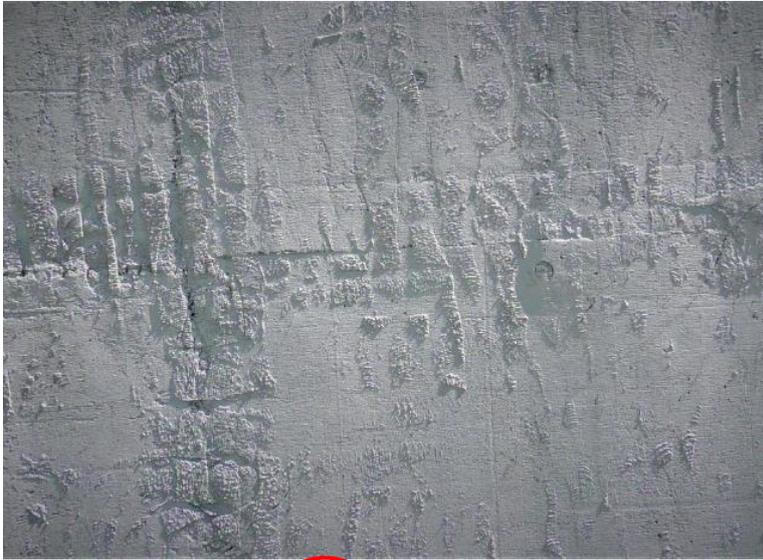
下地調整塗材(外壁コンクリート面超高压水洗工法)  
ハンドガン噴射除去による取り残し

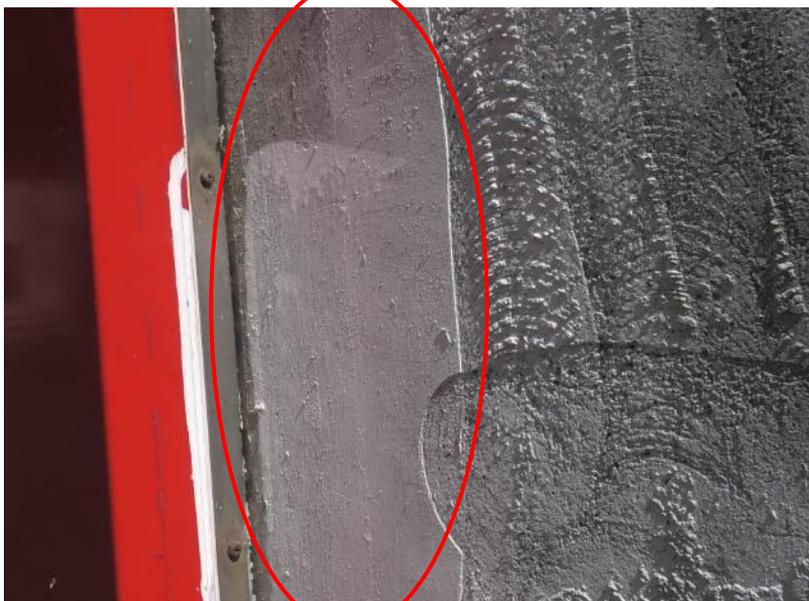
下地調整塗材(外壁コンクリート面超高压水洗工法)  
ハンドガン噴射除去によるドア廻り付近の取り残し

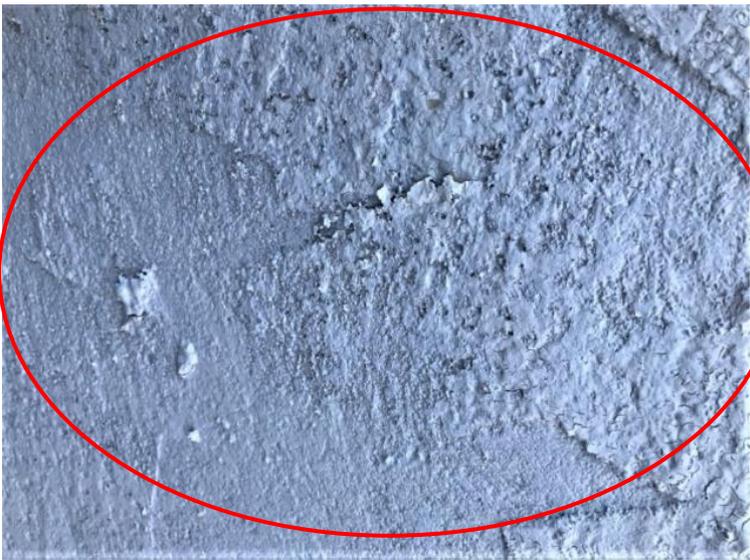
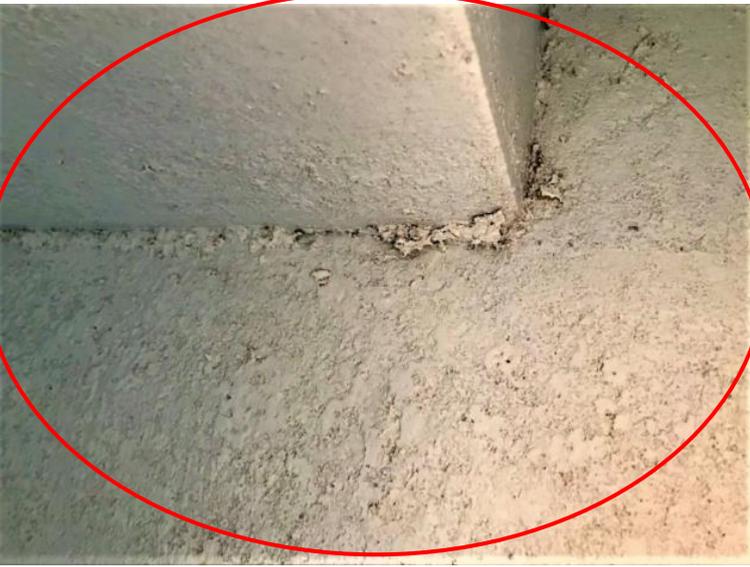
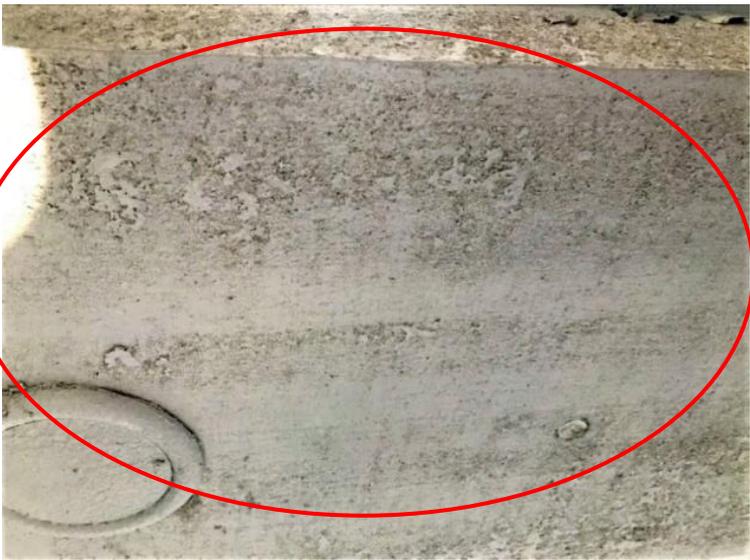
<p>外壁コンクリート面仕上塗材 (剥離剤併用手工具ケレン工 法) 剥離剤の効力がなかったの か、建築物正面以外の面は取 り残しが多く、その上には着 色された粉じん飛散防止剤が 散布されていた。</p>

<p>同上</p>

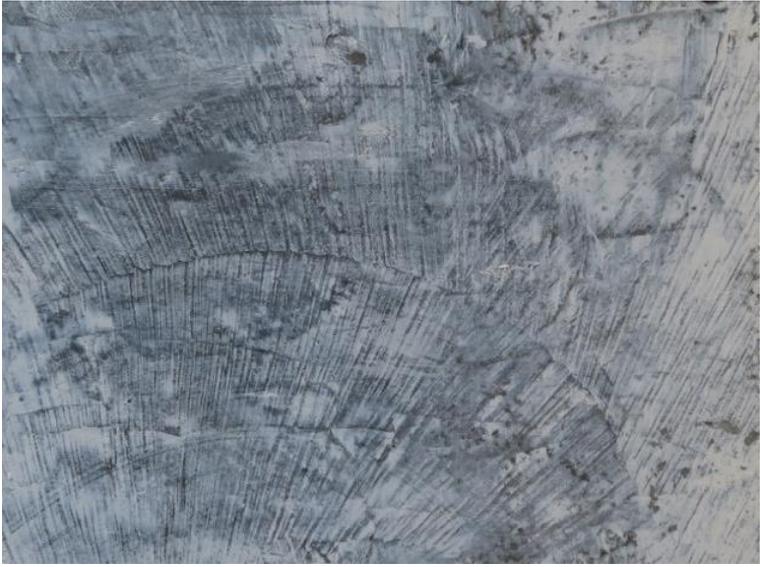
<p>外壁コンクリート面仕上塗材 (剥離剤併用手工具ケレン工 法) コンクリート面にはゲル状と 化した仕上塗材が粘り付き取 り残されている</p>

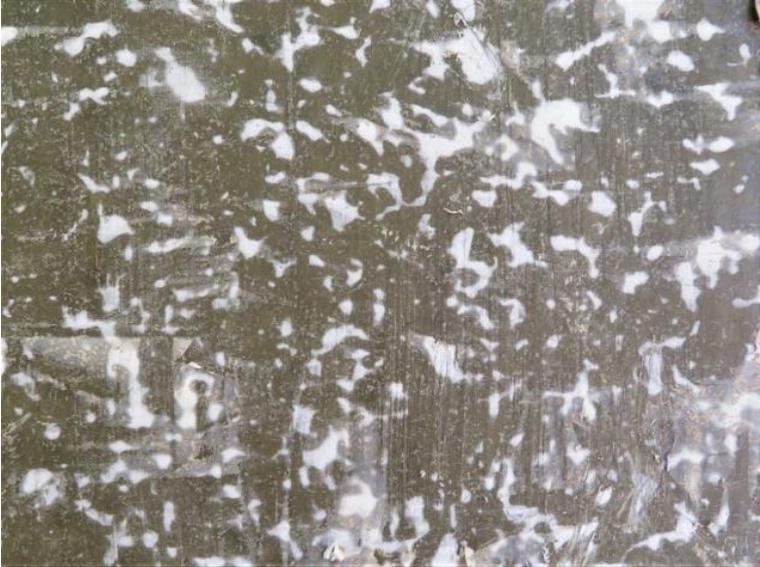
<p>外壁コンクリート面仕上塗材 (剥離剤併用手工具ケレン工 法) 吹付タイルの凸部が取り残さ れている</p>

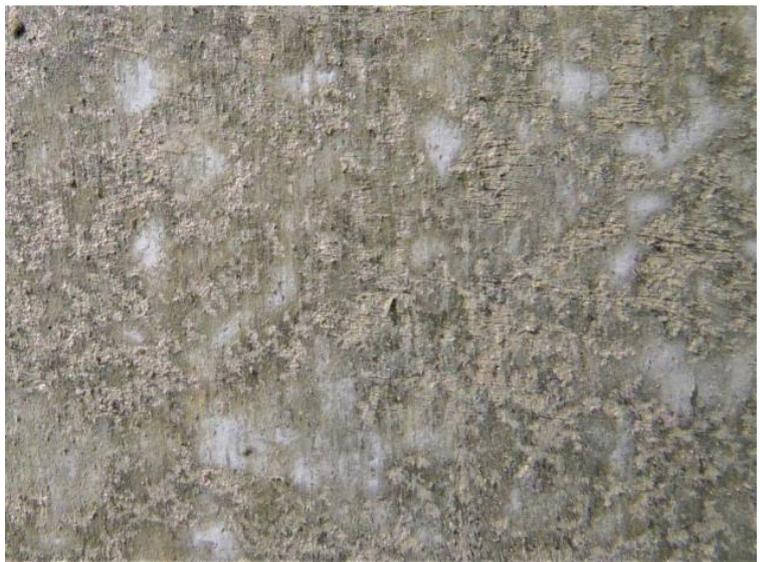
<p>外壁コンクリート面仕上塗材 (剥離剤併用手工具ケレン工 法) 上記取り残し面を温水洗浄し ても白い斑点となって取り残 されている。さらに洗浄不足 により飛沫の清掃が不十分。</p>

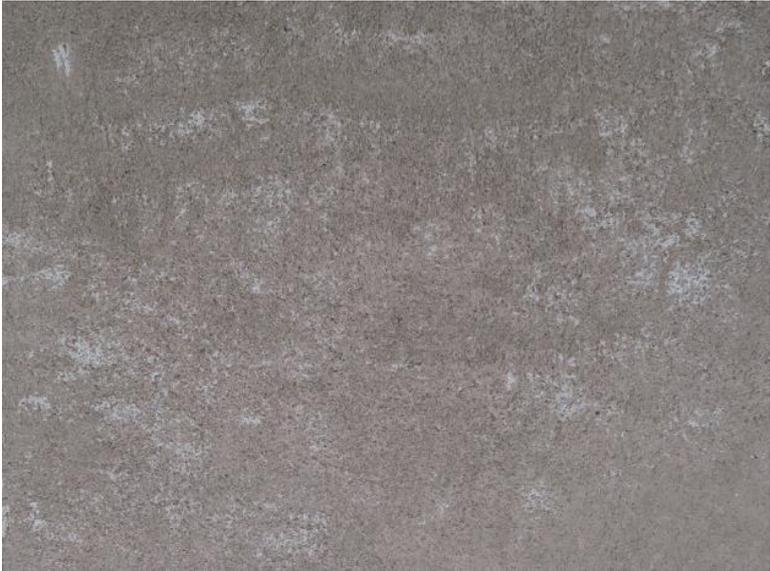
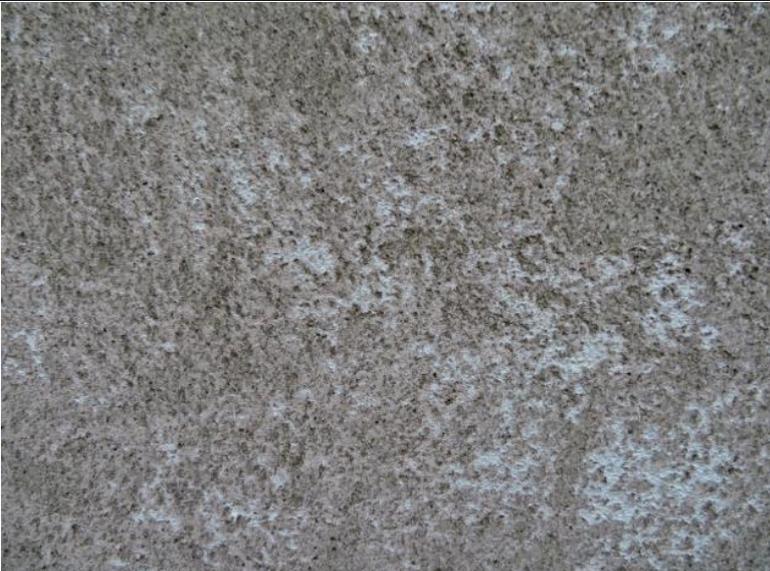
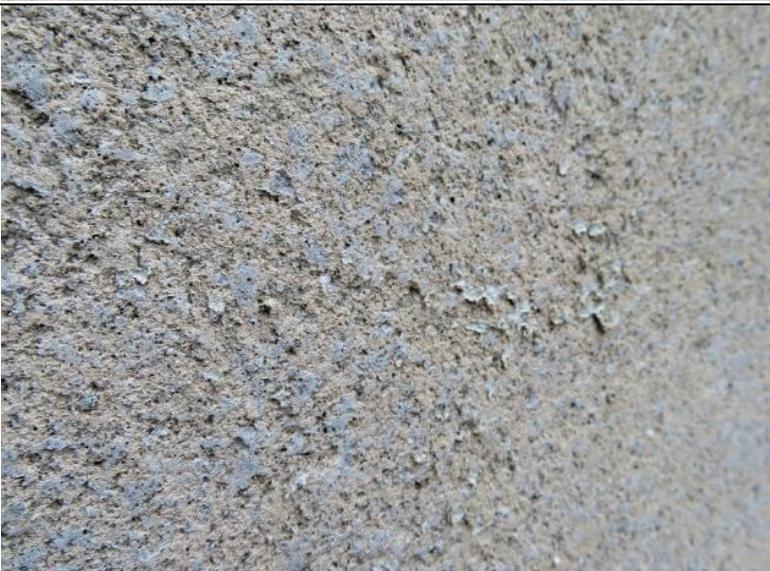
<p>外壁モルタル面仕上塗材（剥離剤併用手工具ケレン工法） 除去面全体に水色の仕上塗材が斑点状に取り残されている</p>

<p>同上 拡大</p>

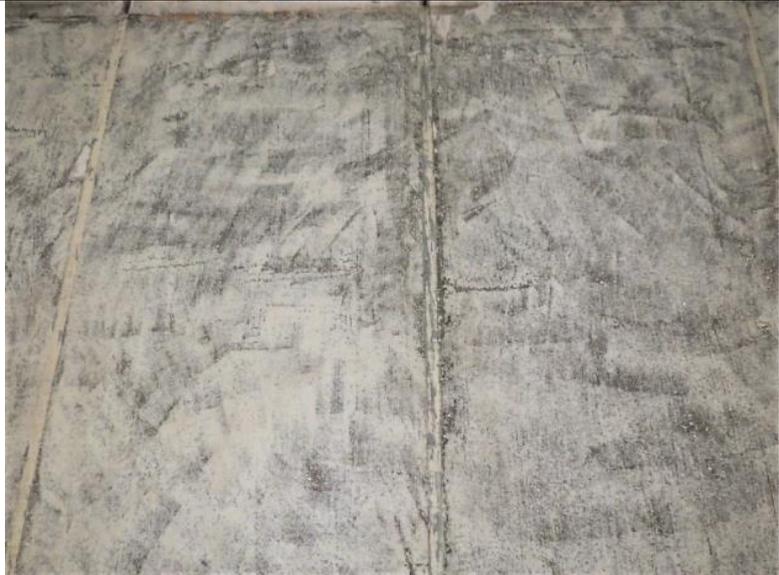
<p>外壁 ALC 面仕上塗材（剥離剤併用手工具ケレン工法） 全体的に仕上塗材が取り残されている</p>

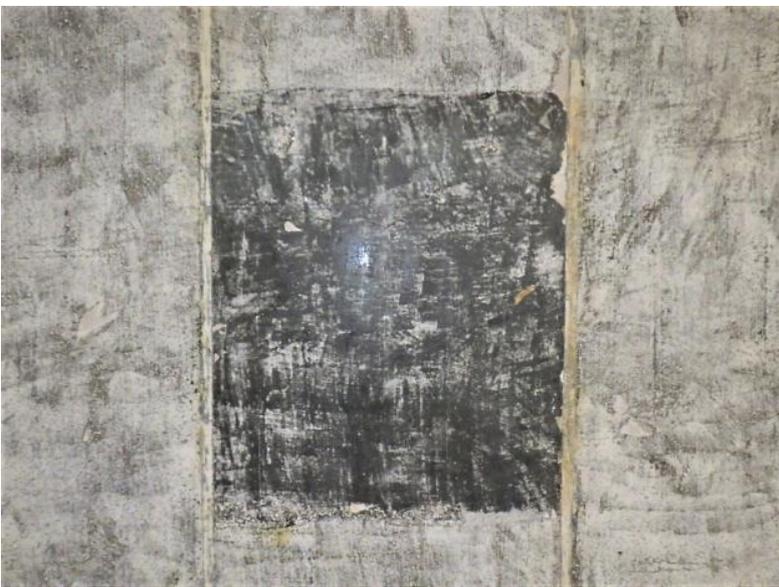
<p>同上 一部に2回目の剥離剤を塗布して除去したが、黒色の下地調整塗材の表面には取り残しを確認される</p>

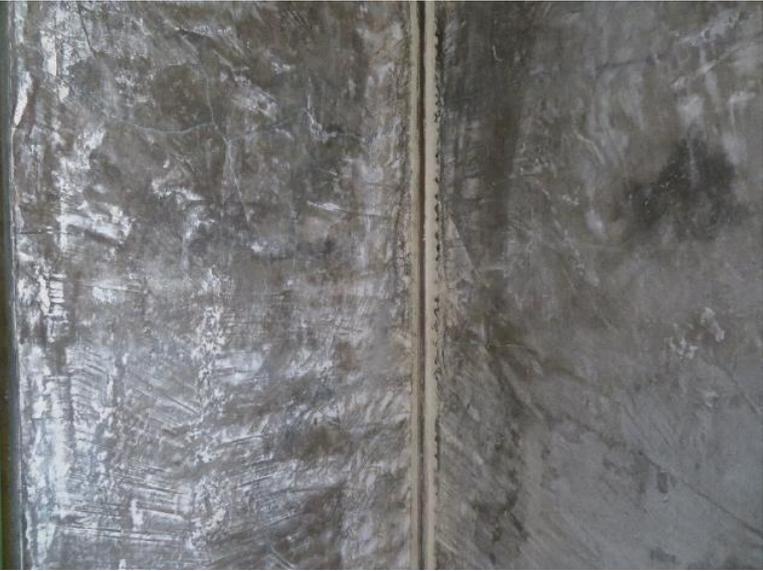
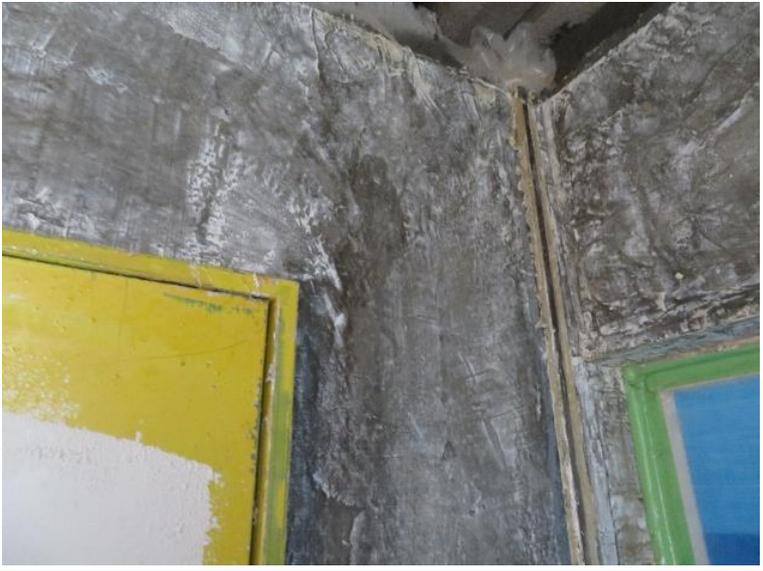
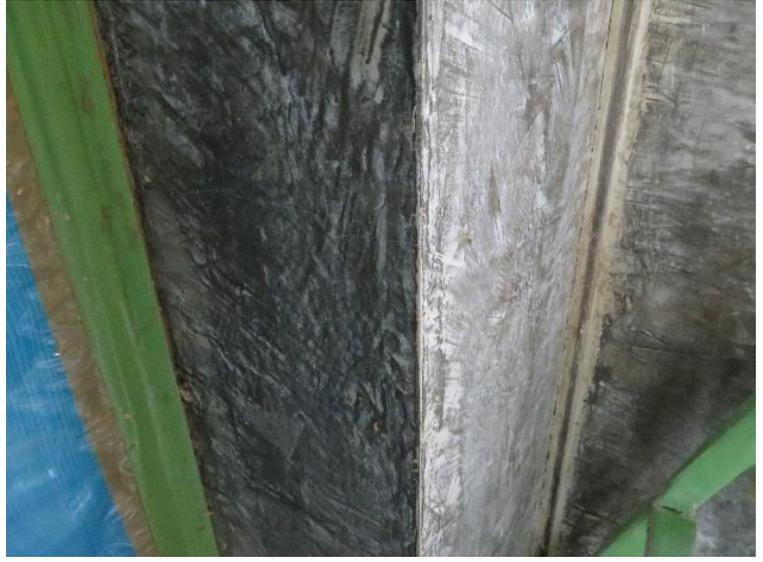
<p>内壁コンクリート面仕上塗材 (剥離剤併用手工具ケレン工 法)</p> <p>比較的下地調整塗材が平滑で あるが、白色のゲル状の仕上 塗材の取り残しがある</p>

<p>同上</p>

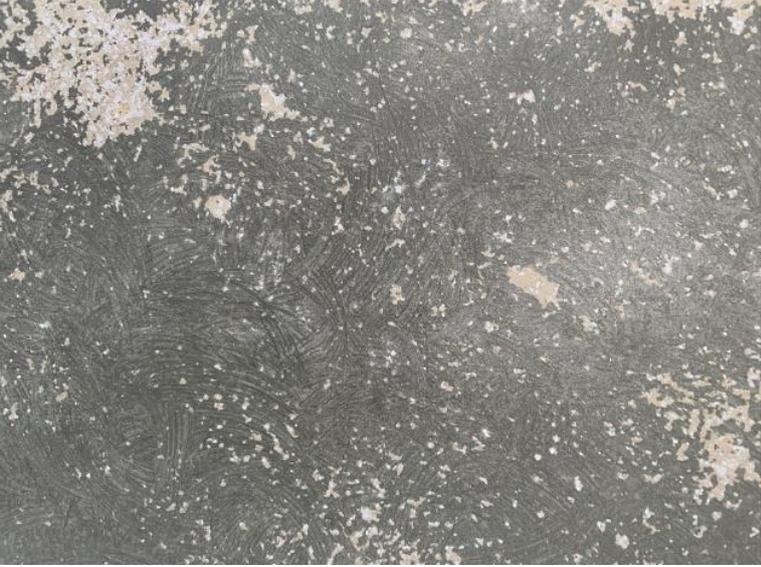
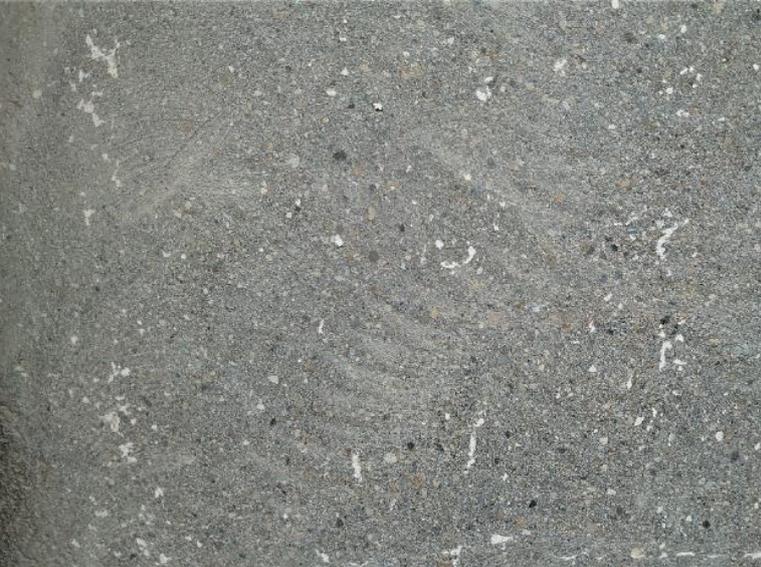
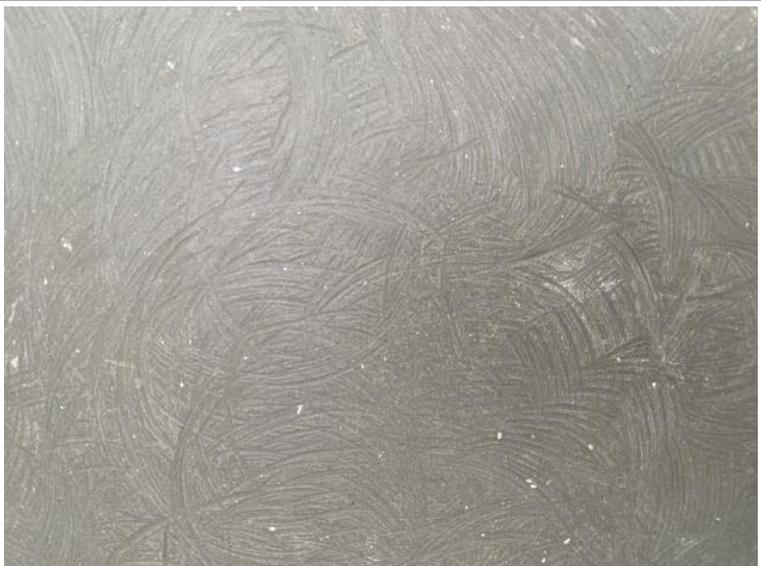
<p>外壁コンクリート面仕上塗材 (ディスクグラインダーケレン工法)</p> <p>ディスクグラインダー切削刃が平らなため下地凹部に仕上塗材(白色)が取り残されている</p>

<p>同上</p>

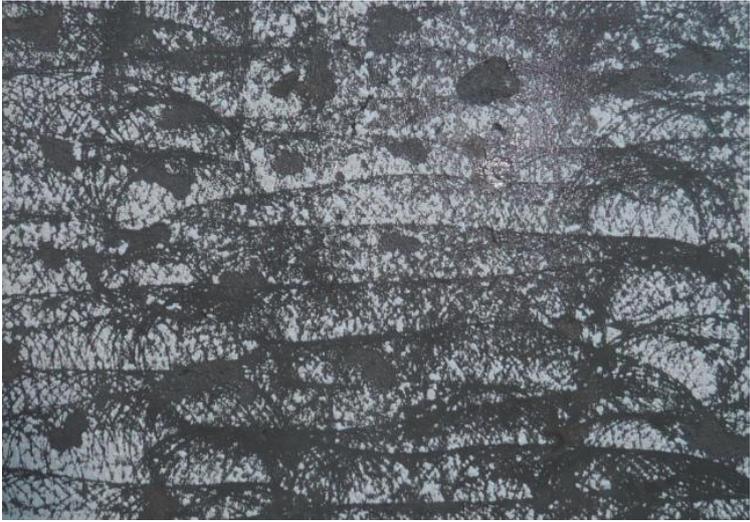
<p><b>外壁コンクリート面仕上塗材 (超高压水洗工法)</b>          ハンドガン噴射水による除去          で白色仕上塗材の取り残しが          みられる</p>

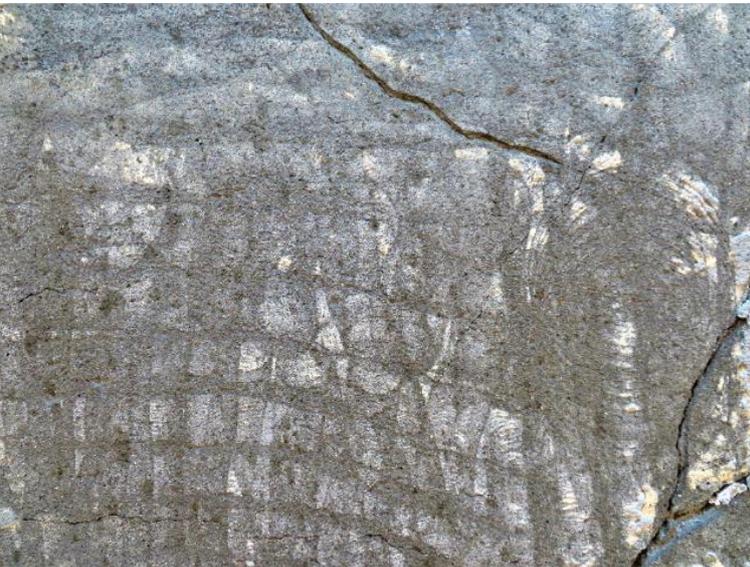
<p><b>外壁コンクリート面仕上塗材 (超高压水洗工法)</b>          ハンド式バキューム研磨機に          よる除去でのオレンジ色仕上          塗材の取り残し</p>
